## Rapporto dei danni osservati su alcuni edifici industriali a seguito del terremoto abruzzese del 6/04/2009

Il presente rapporto intende documentare alcuni danni osservati sugli edifici industriali per lo più prefabbricati, così come rilevati a seguito dalle attività di ricognizione di agibilità sui fabbricati. Tali attività sono state condotte dal personale universitario, sotto il coordinamento e la supervisione della Protezione Civile Nazionale (DPCN) e di ReLuis.

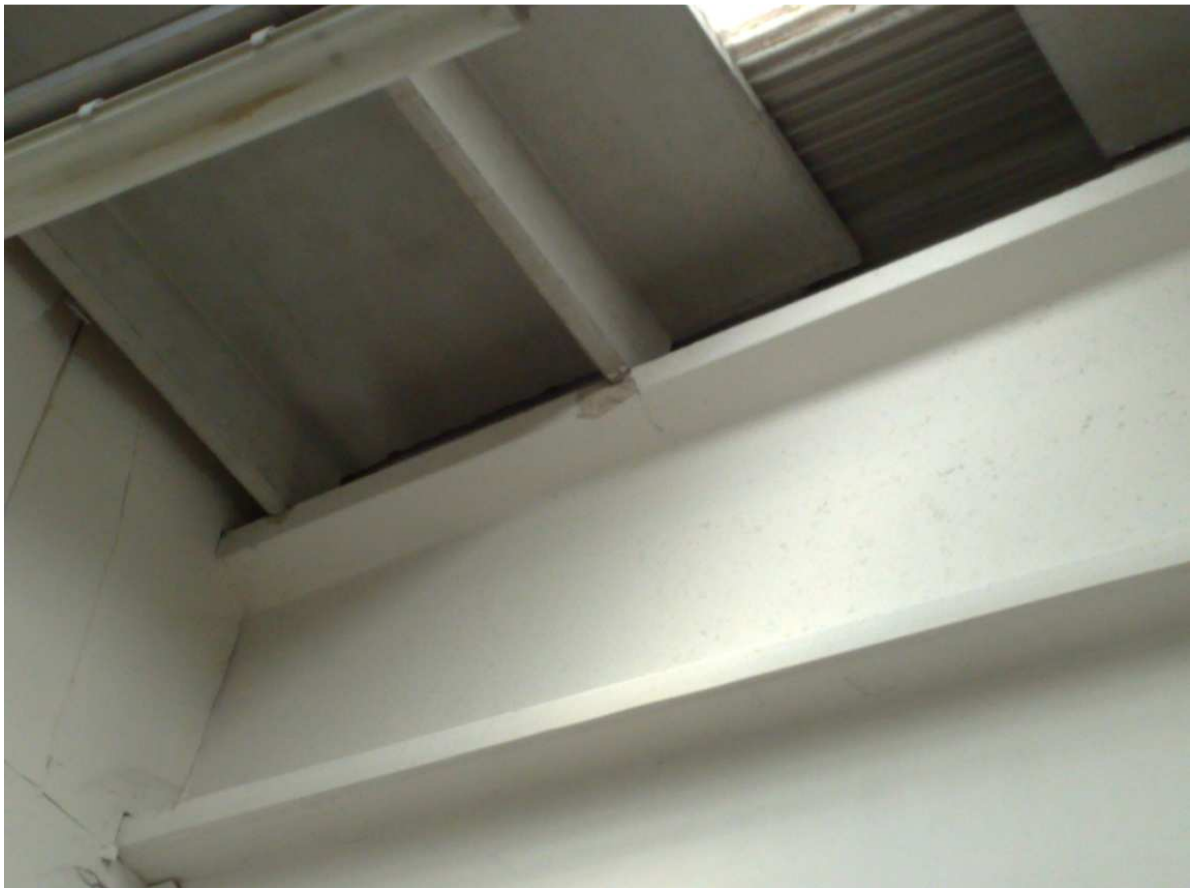
Un primo edificio industriale oggetto di sopralluogo è costituito da una ampia struttura prefabbricata sita in Bazzano. Ha presentato danni lievi sulle travi di copertura a causa del martellamento dei tegoli e la trave stessa (figura 3). Tale fenomeno di martellamento si ritrova nel pilastro centrale (figura 4 e 5), in cui non erano stati disposti ritegni né orizzontali né verticali, e all'innesto della forcella fra pilastro d'estremità e capriata (figura 6). Sono stati inoltre rilevati danni nelle tompagnature e tramezzi interni, in particolare si può notare lo schiacciamento dei pannelli in figura 7 e 8, il ribaltamento della tamponatura in figura 9 e la sconnessione dei pannelli esterni in corrispondenza degli angoli (figura 10). Si è inoltre osservato che altri edifici industriali analoghi localizzati nella stessa area di Bazzano, Coppito e Assergi non hanno subito alcun danno strutturale e presentano dei lievi danni non strutturali.

*Figura 3 - Effetti di martellamento dei tegoli di copertura sulla trave (Foto dell'Arch. A. Di Nunzio).*

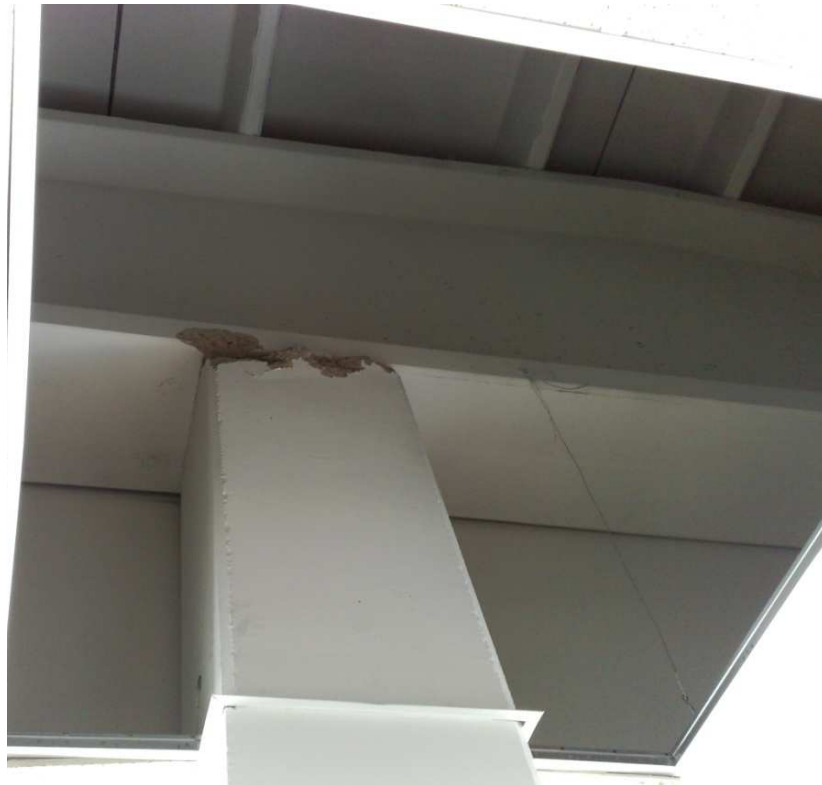
*Figura 4 - Effetti di Martellamento fra capriata e pilastro centrale(Foto dell'Arch. A. Di Nunzio)*

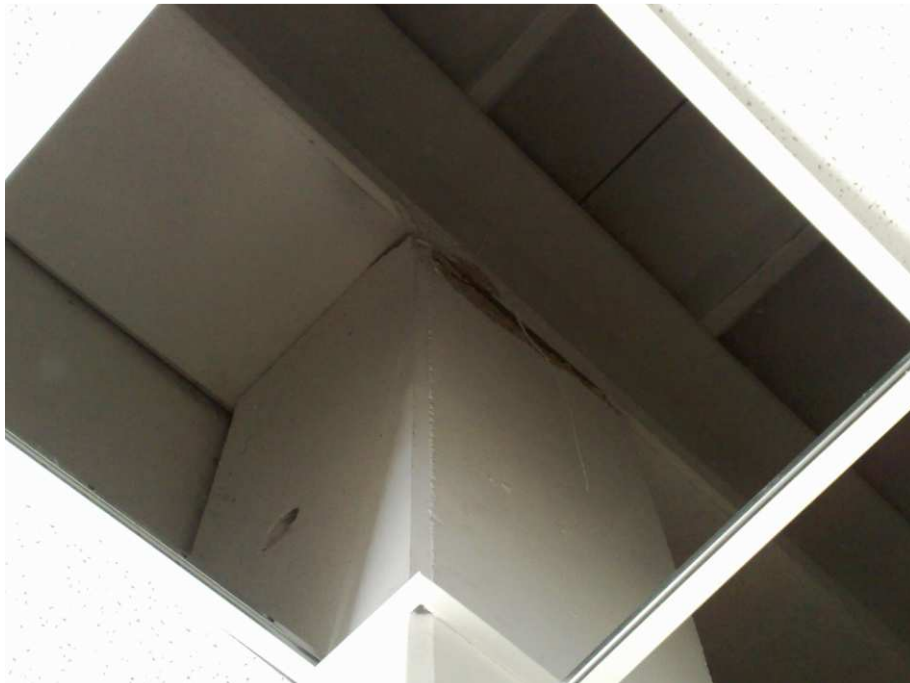
*Figura 5 - Effetti di Martellamento fra capriata e pilastro centrale(Foto dell'Arch. A. Di Nunzio)*

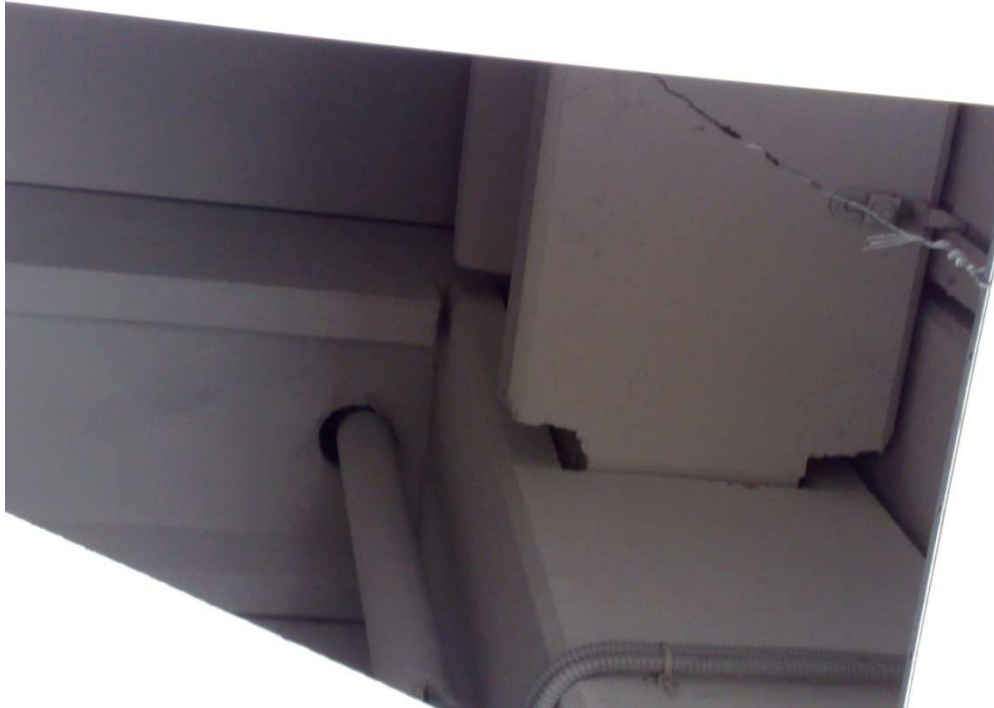
*Figura 6 - Effetti di martellamento all'innesto a forcella fra pilastro di estremità e capriata. (Foto dell'Arch. A. Di Nunzio).*

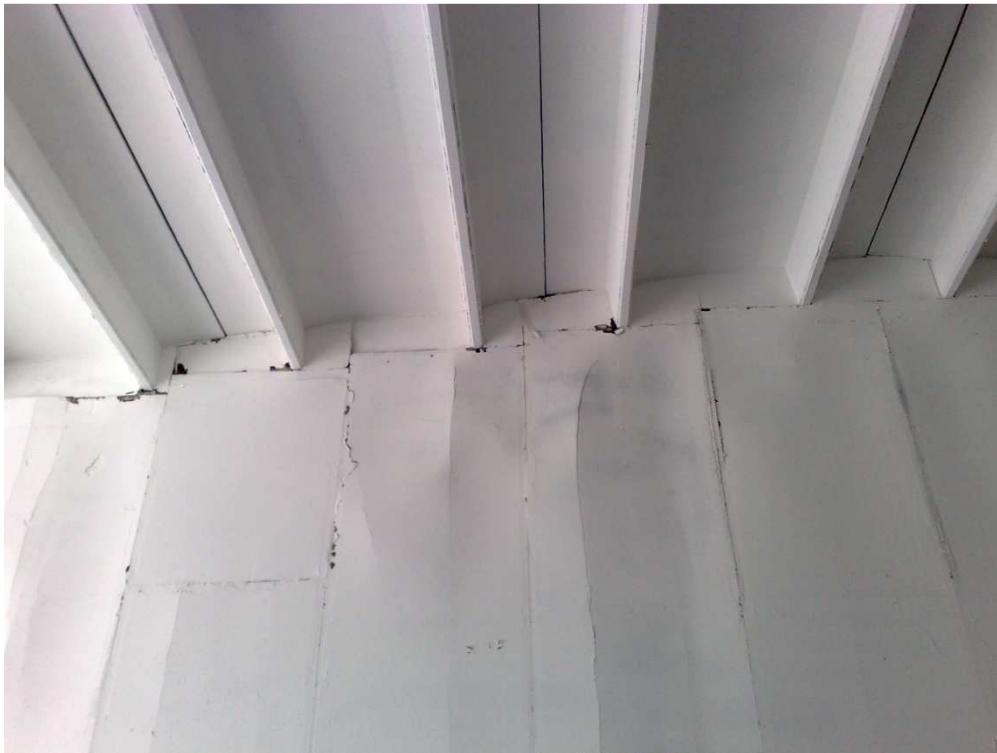
*Figura 7 - Schiacciamento dei pannelli (Foto dell'Arch. A. Di Nunzio).*

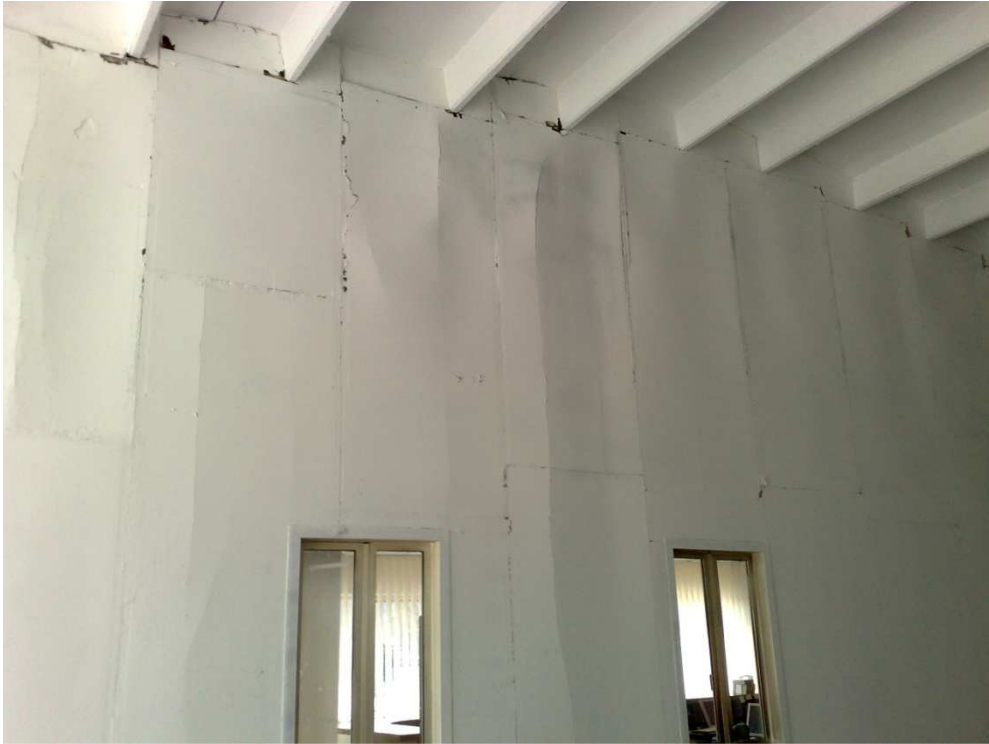
*Figura 8 - Schiacciamento dei pannelli (Foto dell'Arch. A. Di Nunzio).*

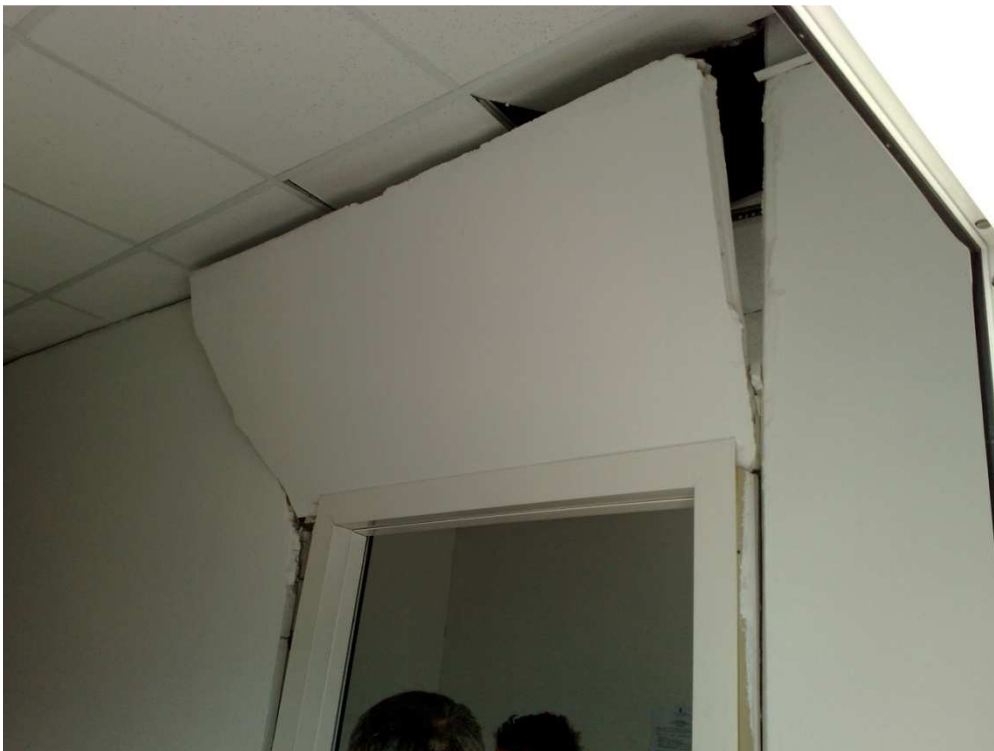
*Figura 9 - Ribaltamento di un pannello di tamponatura (Foto dell'Arch. A. Di Nunzio).*

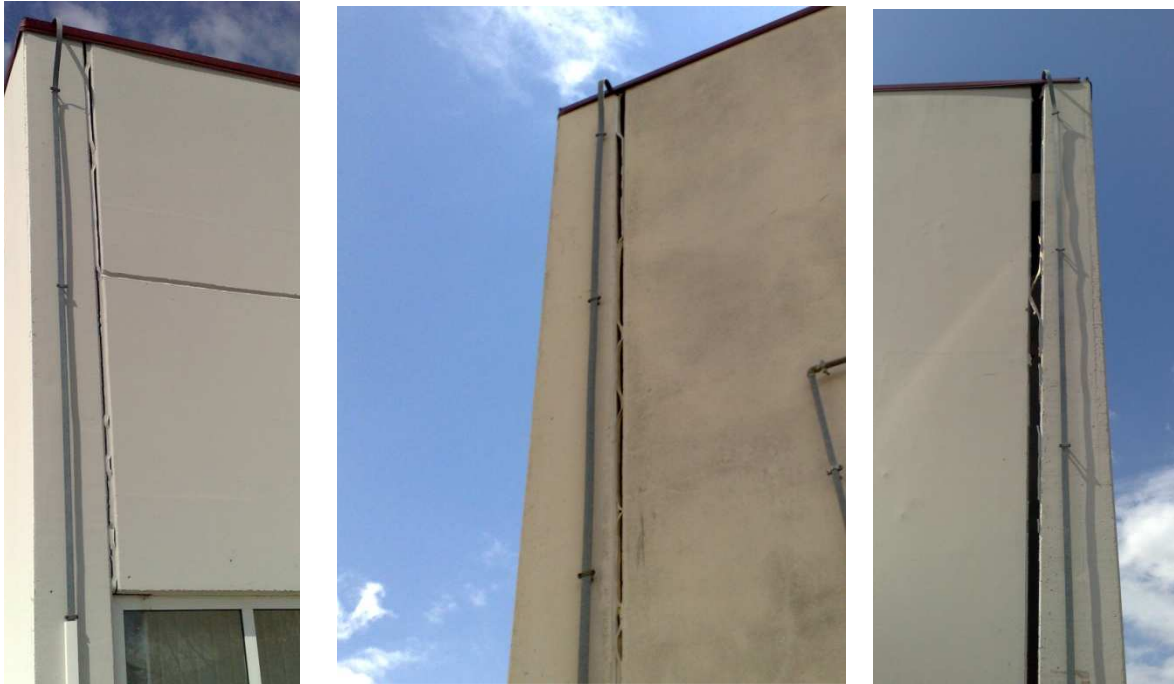
*Figura 10 - Sconnessione dei pannelli d'angolo (Foto dell'Arch. A. Di Nunzio).*

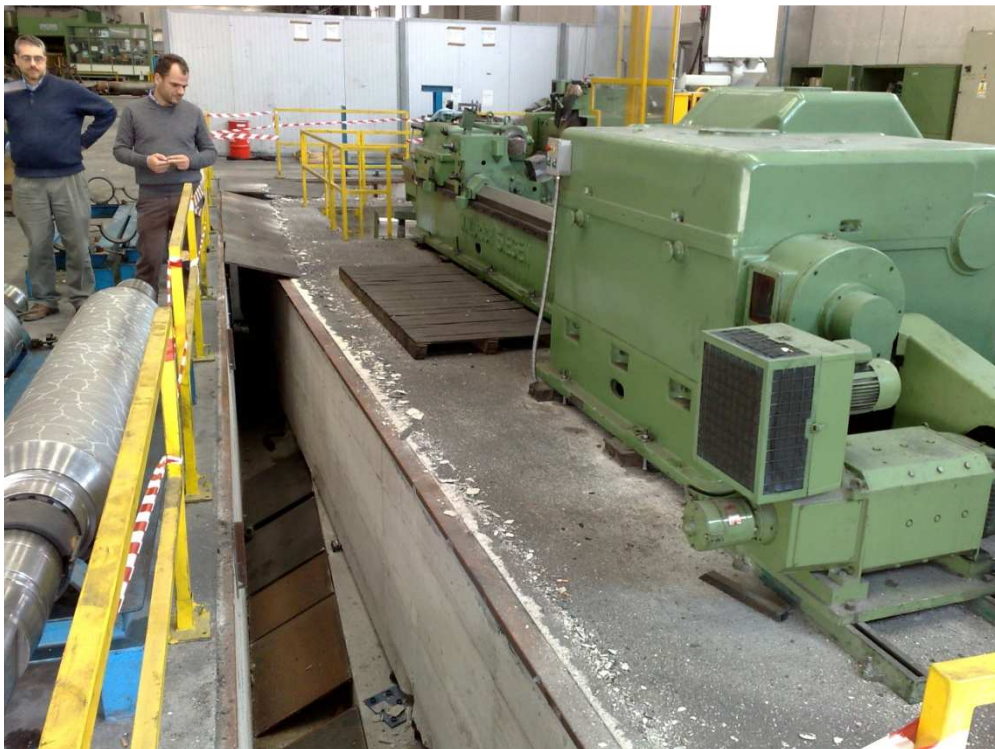
Il laboratorio Nazionale del Gran Sasso sito in Bazzano non ha subito danni strutturali, e dei lievi danni non strutturali, solo alcune apparecchiature ha subito degli spostamenti elevati. In figura 11 è mostrato il blocco per l'isolamento ambientale di un'apparecchiatura industriale. Come si può osservare dalla figura la struttura di isolamento ha subito un notevole spostamento permanente.

*Figura 11 - Spostamento permanente di un blocco per l'isolamento dalle vibrazioni ambientali di un'apparecchiatura industriale (Foto dell'Arch. A. Di Nunzio).*

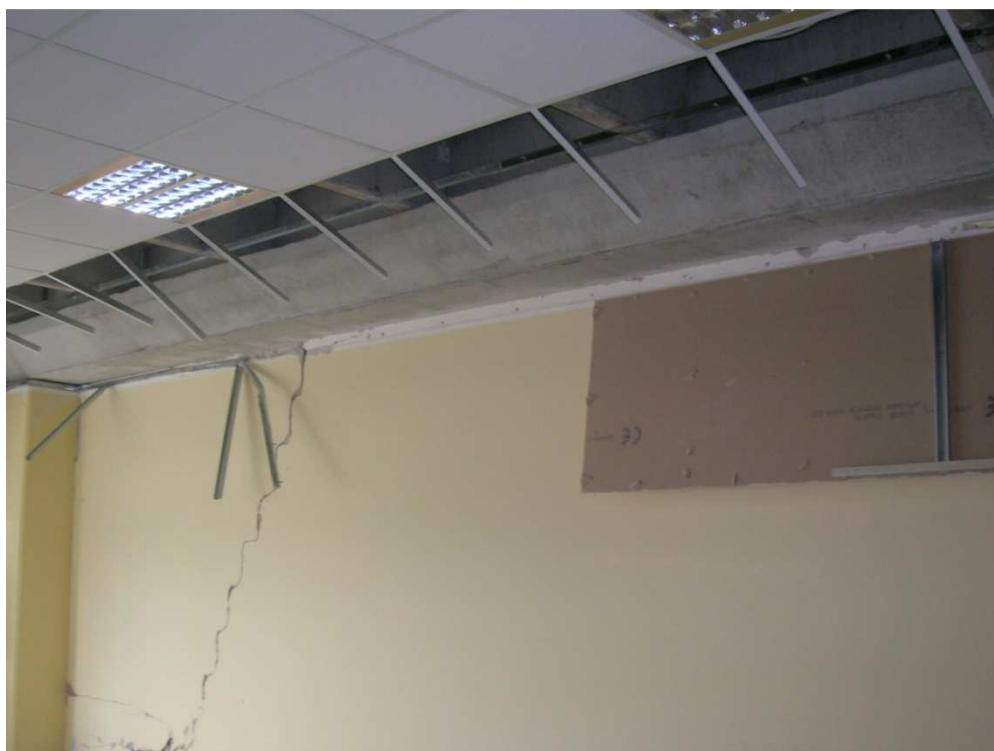
L'edificio industriale adibito ad uffici, realizzato nel 1980 presenta un danneggiamento molto diffuso alle parti non strutturali: cadute di contro-soffittature e lesioni diagonali alle pareti di tamponatura (figura 12). Le parti strutturali non sono generalmente in vista, ma dove visibili presentano segni di martellamento fra elementi in contatto e/o spostamenti relativi fra gli stessi, con possibile disarticolazione dell'impianto strutturale (figure 13 e 14). I danni strutturali riscontrati agli edifici industriali adiacenti suggeriscono un sopralluogo più approfondito sulle strutture, una volta effettuata la rimozione di tutti gli elementi non strutturali che attualmente ne impediscono l'ispezione.

Figura 12 - Danno non strutturale all'edificio industriale adibito ad Uffici (foto dell'ing. A. Zambrano).

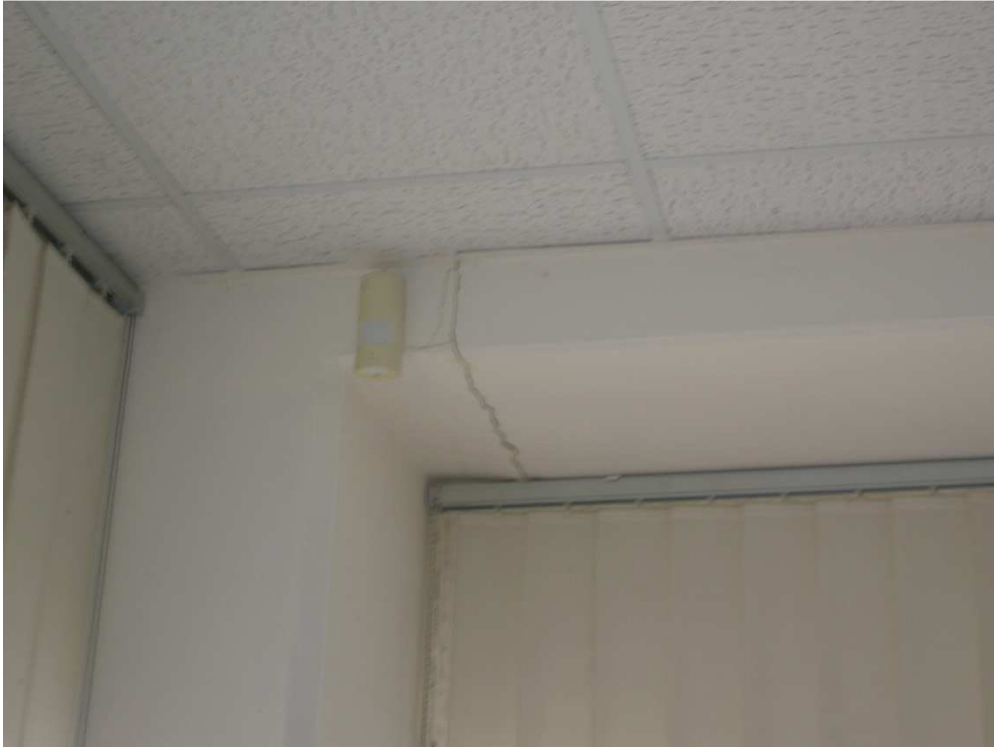
*Figura 13 - Movimento fra elementi strutturali all'edificio industriale adibito ad Uffici (foto dell'ing. A. Zambrano).*

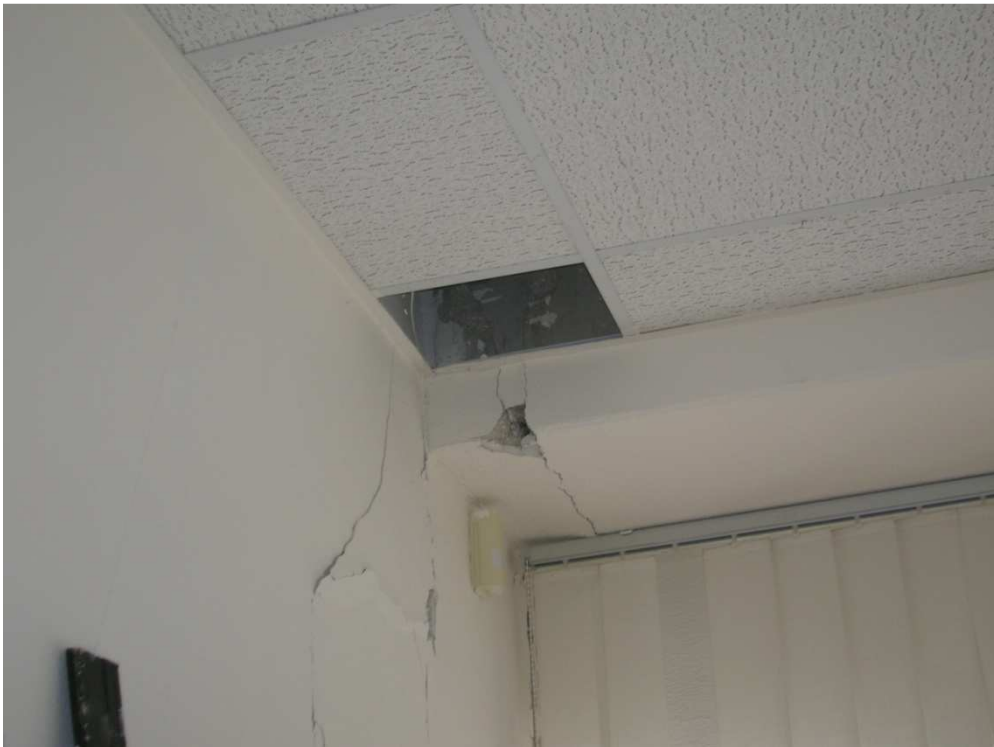
*Figura 14 - Martellamento fra elementi strutturali all'edificio industriale adibito ad Uffici (foto dell'ing. A. Zambrano).*

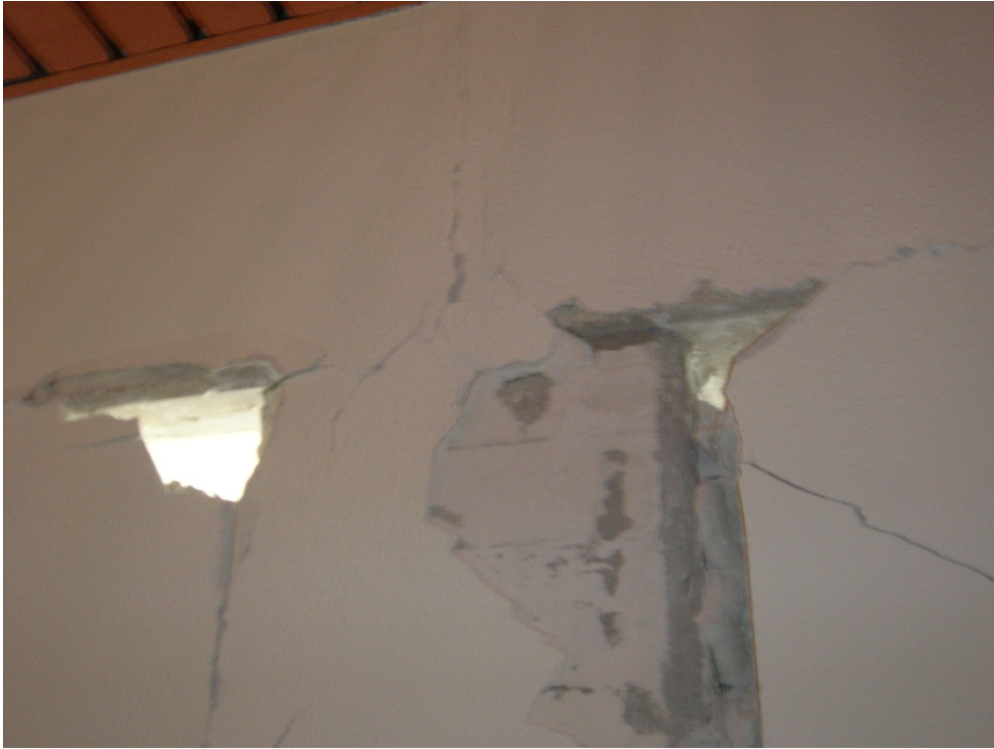
*Figura 15 - Danneggiamento delle tramezzature nell'edificio industriale adibito ad Uffici (foto dell'ing. A. Zambrano).*

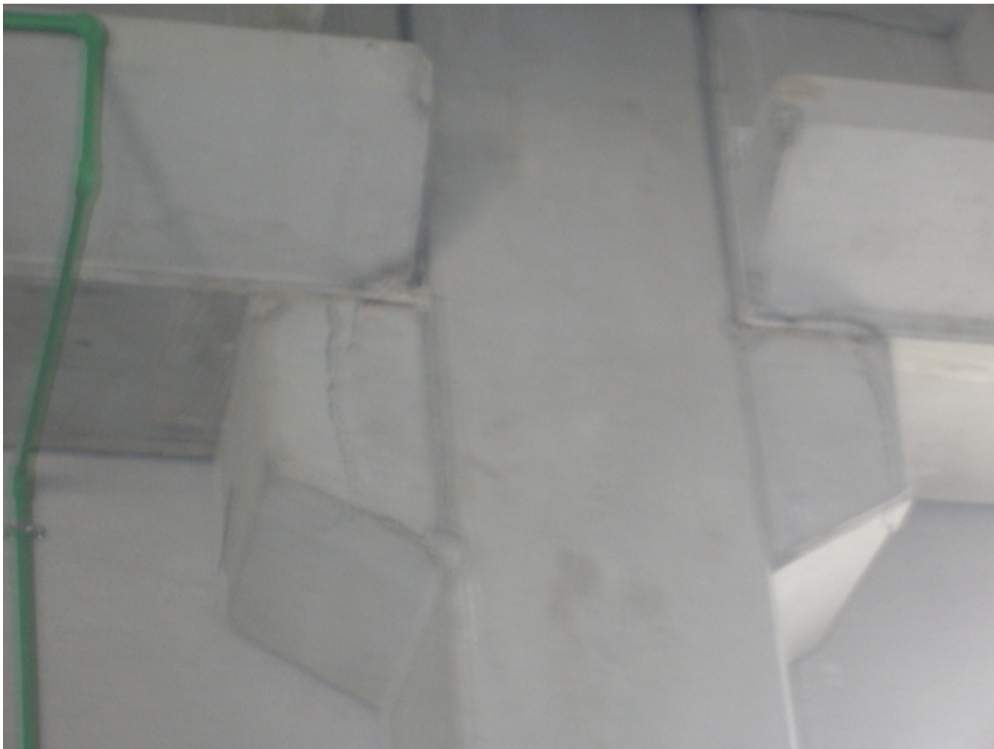
Nel capannone industriale adibito a magazzino (piano terreno) e uffici (1° piano), realizzato nel 2004 sono visibili le strutture solo al piano terreno, visto che la presenza di elementi edilizi di finitura al 1° piano non rendono direttamente accessibili gli elementi strutturali nella zona adibita ad ufficio. Dall'ispezione visiva delle strutture al piano terreno, risultano danni molto seri alle selle di appoggio, in corrispondenza della connessione fra travi e pilastro, con lesioni verticali (figura 16, 17).

*Figura 16 - Lesioni verticali alle selle di appoggio alla connessione trave/pilastro (foto dell'ing. A. Zambrano)*

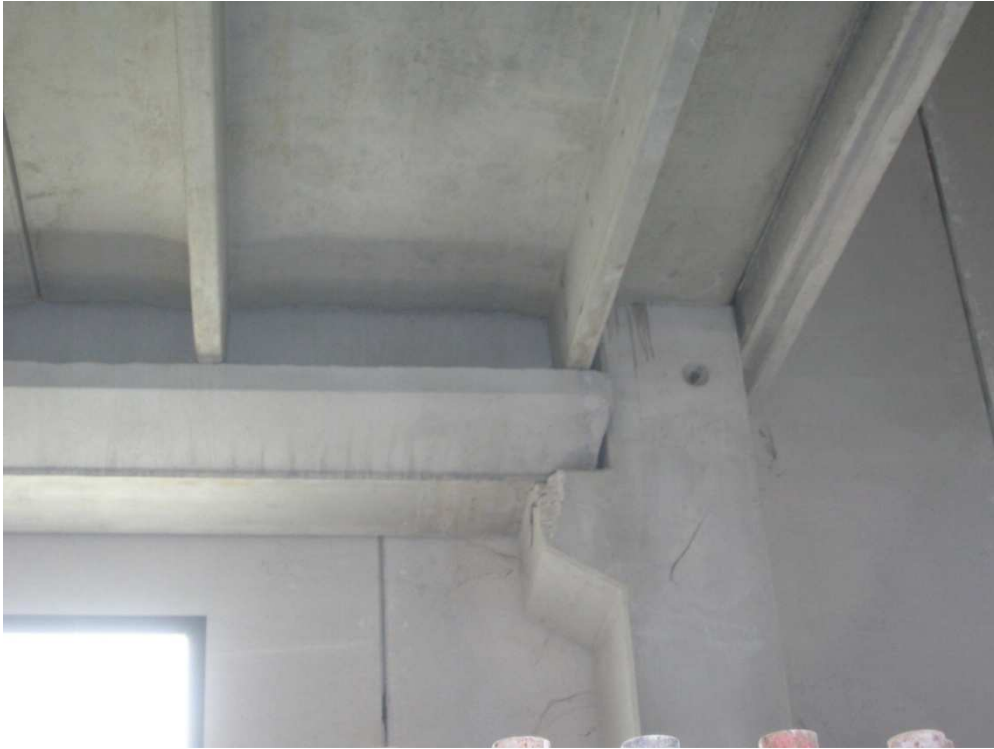
*Figura 17 - Danneggiamento dalle selle di appoggio alla connessione trave/pilastro (foto dell'ing. A. Zambrano).*

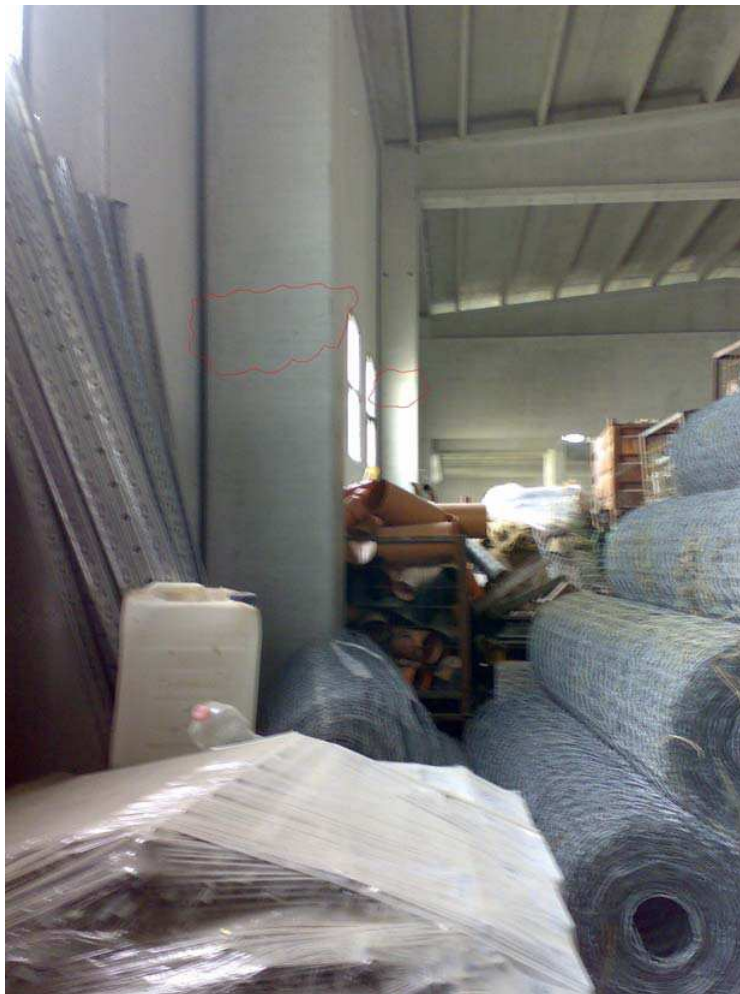
Le strutture del capannone industriale adibito a deposito (ultimato nel 2004) sono completamente visibili. Circa un terzo dei pilastri presenta delle fessure orizzontali a circa mezza altezza, in posizione similare (figura 18). Tale danno è ravvisabile come principio di formazione di una cerniera plastica, in corrispondenza di una zona di maggiore debolezza dell'elemento verticale (probabilmente dovuto all'interruzione delle armature longitudinali). In considerazione del fatto che il sistema resistente è, in questa tipologia di strutture, sostanzialmente a schema isostatico, la presenza di tale danno è particolarmente temibile.

*Figura 18 - Lesioni orizzontali nei pilastri del capannone industriale adibito a Deposito (foto dell'ing. R. Iafrate)*

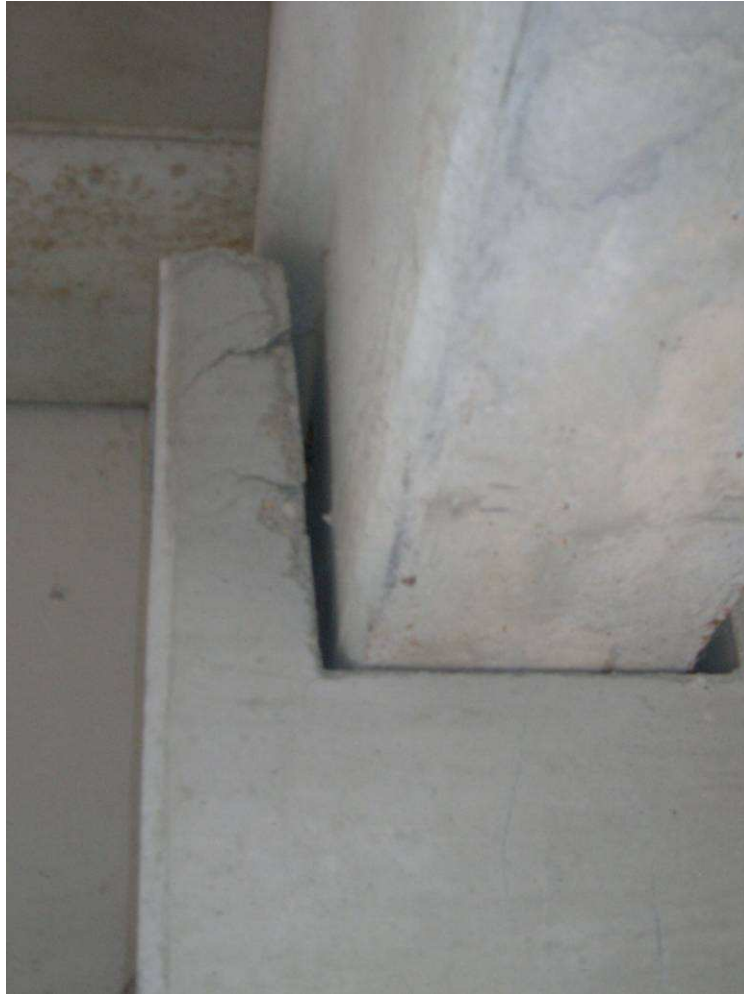
Il capannone industriale realizzato con elementi prefabbricati non ha subito danni nella struttura portante (travi e pilastri) al piano terra (figure 18, 19), mentre nel piano copertura numerosi nodi colonna-trave sono lesionati (figure 20, 21, 22), difatti sono evidenti fessure nei ritegni sismici di diversi appoggi, due, in particolare, hanno subito un danno medio-grave. Sebbene sia assicurata la capacità portante per carichi verticali non può essere garantita la sicurezza nei confronti di un ulteriore evento sismico di entità paragonabile a quella del main-shock. Inoltre le travi di copertura risultano lievemente danneggiate nel coprifermo in più punti a causa del martellamento dovuto alla presenza di strutture in acciaio che collegano le travi di copertura ai solai sovrastanti e sottostanti (figura 23).

*Figura 21 - Danneggiamento del nodo colonna-trave in corrispondenza del ritegno sismico in copertura (foto dell'ing. A. Zambrano).*

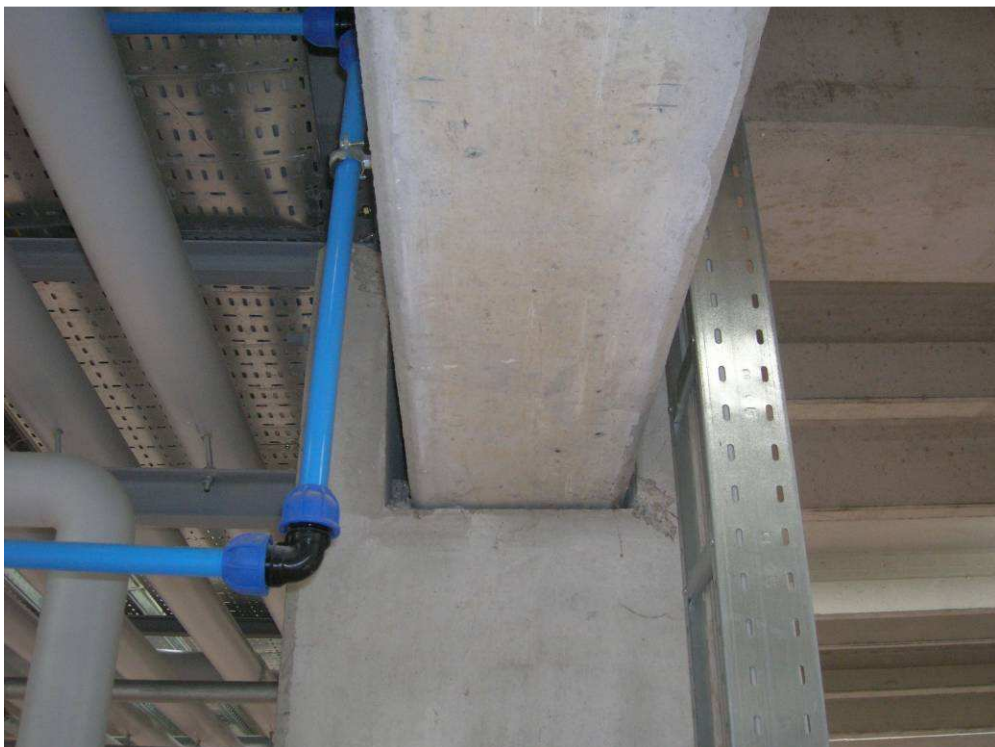
*Figura 22 - Danneggiamento del nodo colonna-trave in corrispondenza del ritegno sismico in copertura (foto dell'ing. A. Zambrano).*

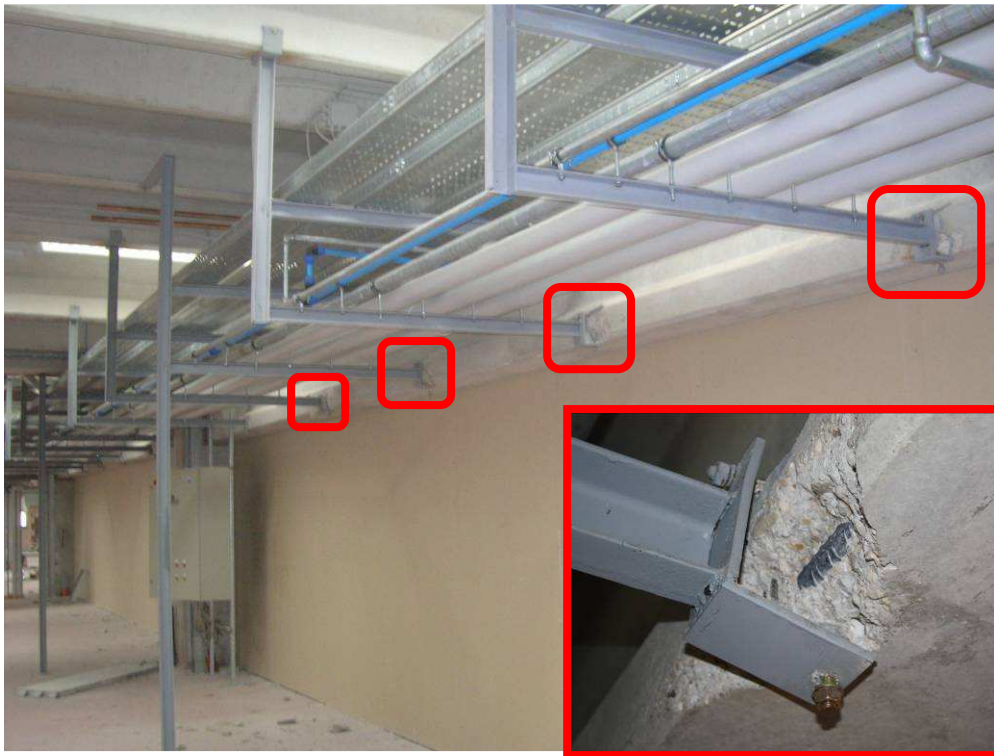
Figura 23 - Danneggiamento del copriferro delle travi in corrispondenza del collegamento con struttura in acciaio (foto dell'ing. A. Zambrano & F. Giordano).

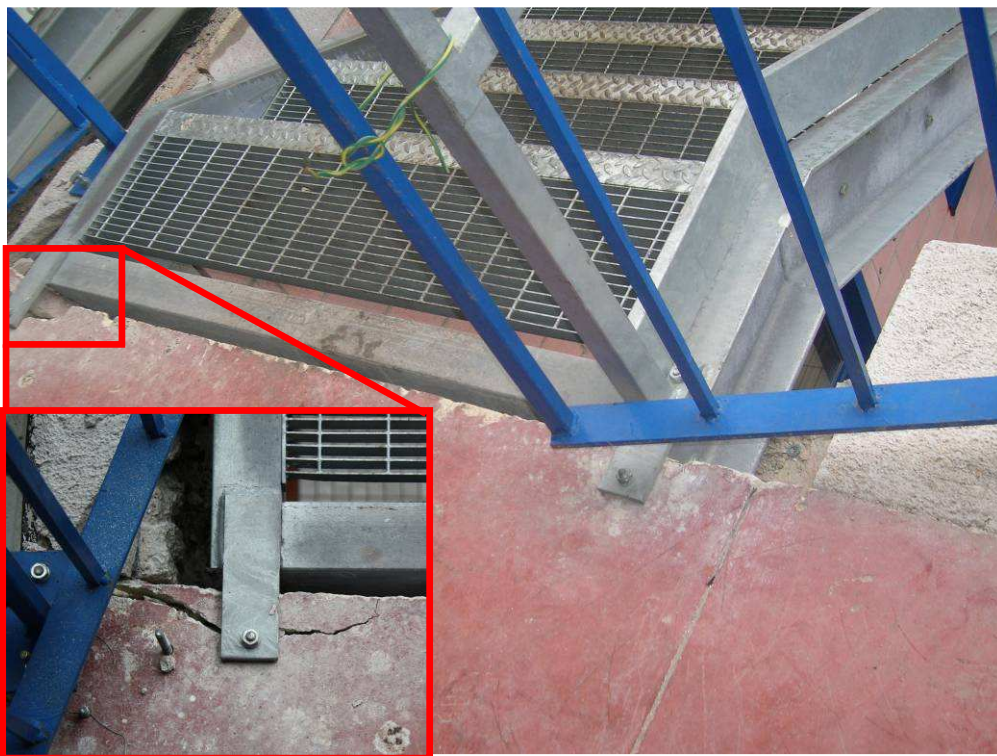
La scala esterna in acciaio, a causa del martellamento fra le due diverse strutture (scala e struttura del capannone) si è scollegata dal capannone portando al danneggiamento del coprifermo della trave di bordo della struttura in c.a. (figura 24), e restando vincolata con un solo perno.

Figura 24 - Collegamento scala in acciaio-capannone industriale (foto dell'ing. A. Zambrano & F. Giordano).

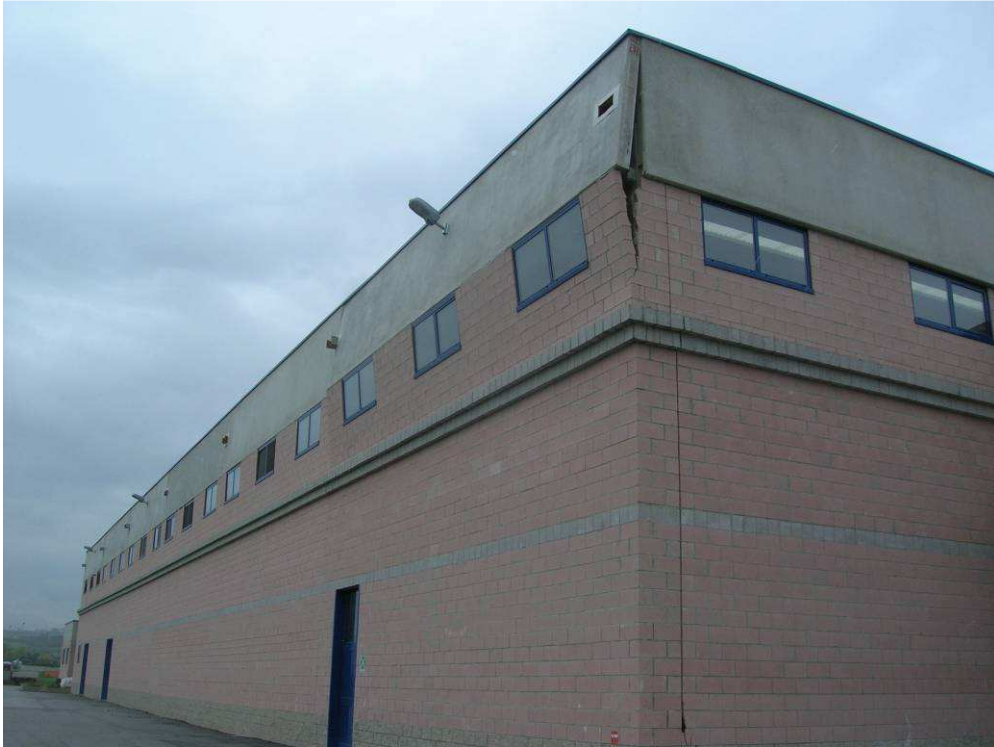
Le velette in sommità delle pareti laterali (longitudinali, disposte secondo l'orientamento est-ovest) del capannone sono uscite fuori piano, sono pertanto in condizioni di incipiente collasso, come si può notare in figura 25, 26.

*Figura 25- Velette fuori piano in sommità dell'edificio nelle facciate orientate est-ovest (foto dell'ing. A. Zambrano).*

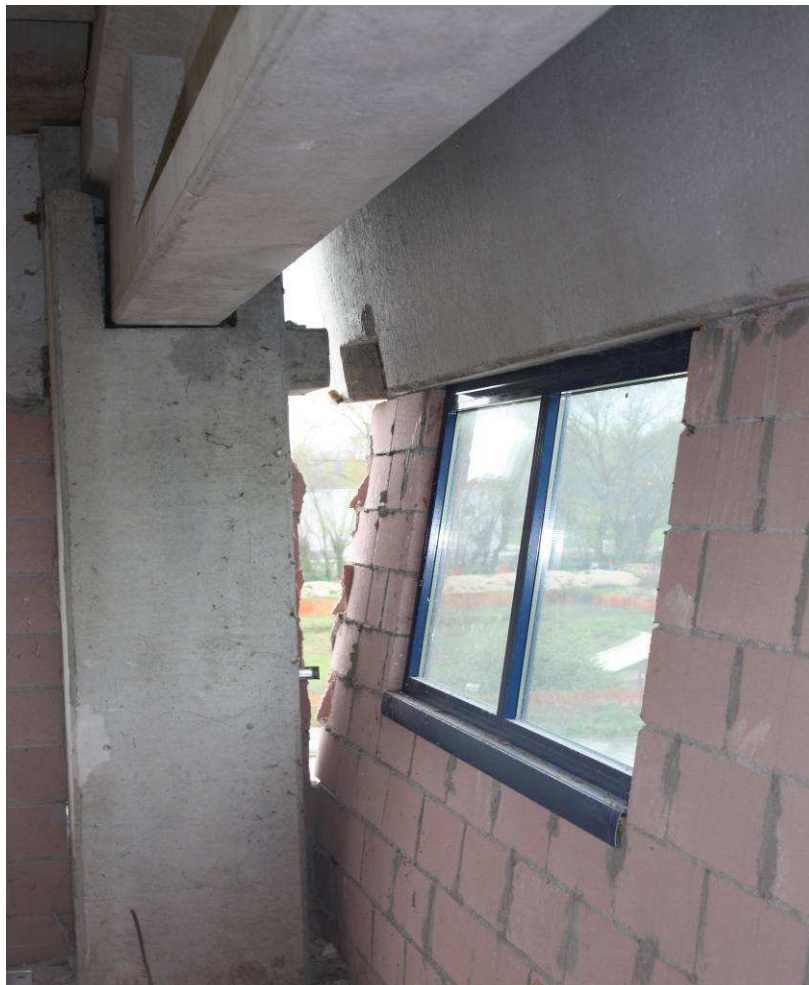
*Figura 26 - Velette fuori piano in sommità dell'edificio nelle facciate orientate est-ovest vista dall'interno(foto dell'ing. F. Giordano).*

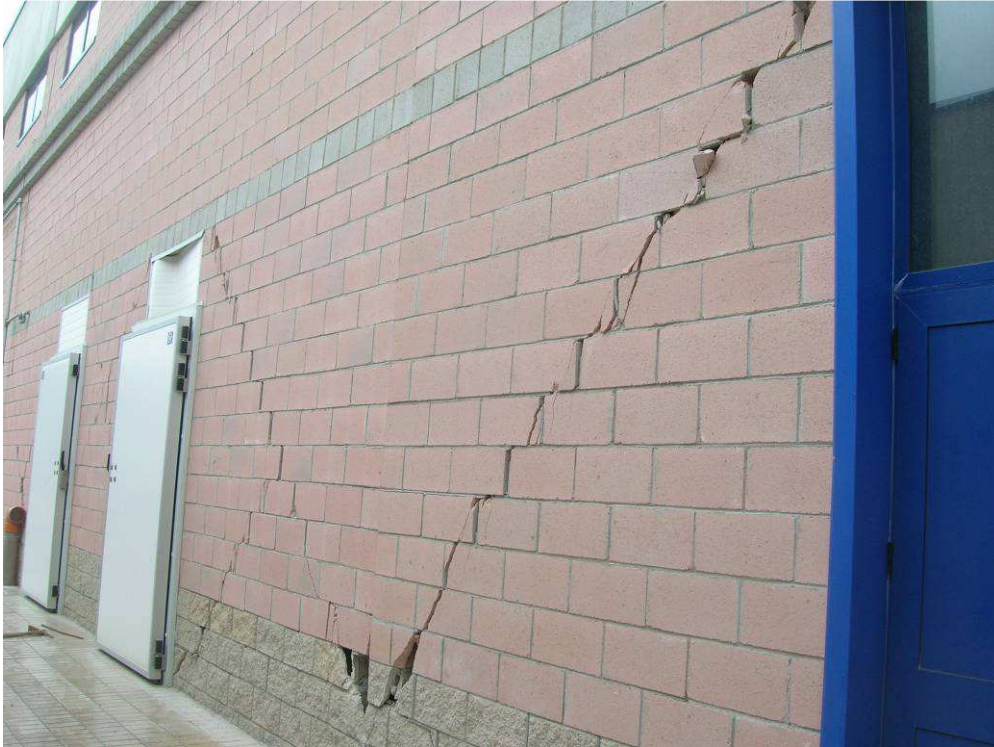
Alcune tompagnature esterne dell'edificio realizzate in mattoni si sono severamente danneggiate, in particolare quelle disposte in adiacenza alle porte delle celle frigorifere (figura 27). Le tramezzature interne realizzate con materiali a elevata deformabilità non hanno subito alcun danno mentre quelle in laterizi presentano delle tipiche lesioni che hanno portato al distacco dei rivestimenti.

*Figura 27 - Danno nelle tomagnature in corrispondenza delle porte delle celle frigorifere (foto dell'ing. A. Zambrano).*

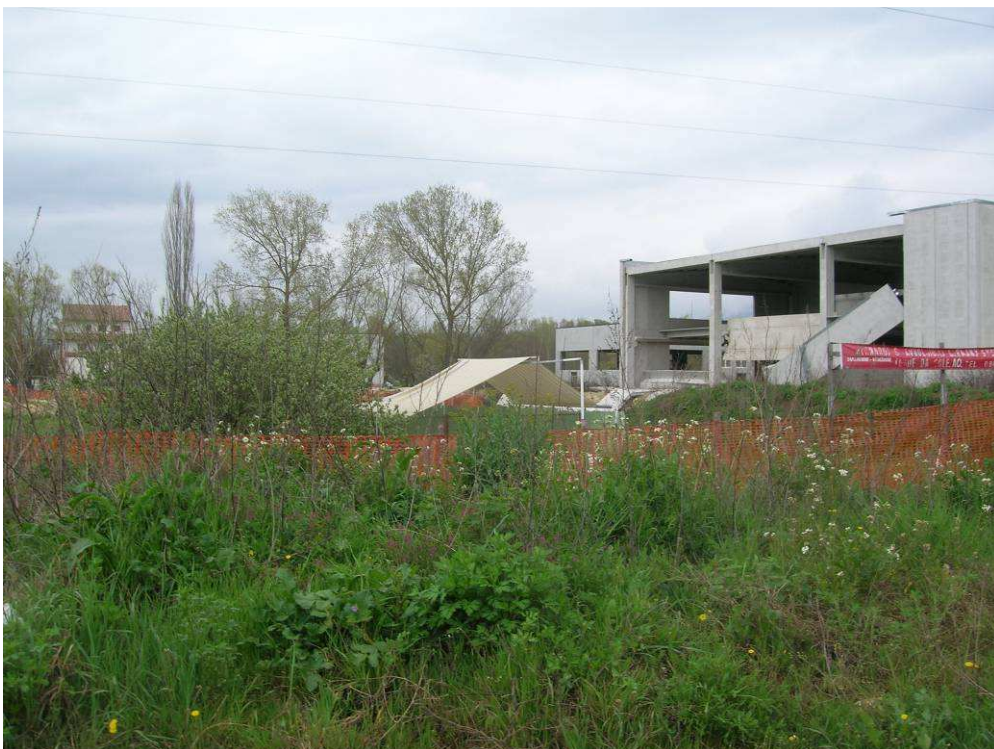
L'edificio prefabbricato (figura 28) in località Monticchio dell'Aquila presenta da un sopralluogo effettuato dall'esterno il collasso fuori piano delle tompagnature esterne.

*Figura 28 - Fuori piano delle tomagnature esterne dell'edificio prefabbricato in Monticchio (AQ) (foto dell'ing. A. Zambrano).*
