Le criticità evidenziate dalle strutture del comparto produttivo e criteri per la messa in sicurezza

Marco Savoia
DICAM – Università di Bologna

CARATTERISTICHE DELLE STRUTTURE PREFABBRICATE ISOSTATICHE REALIZZATE SENZA CRITERI ANTISISMICI

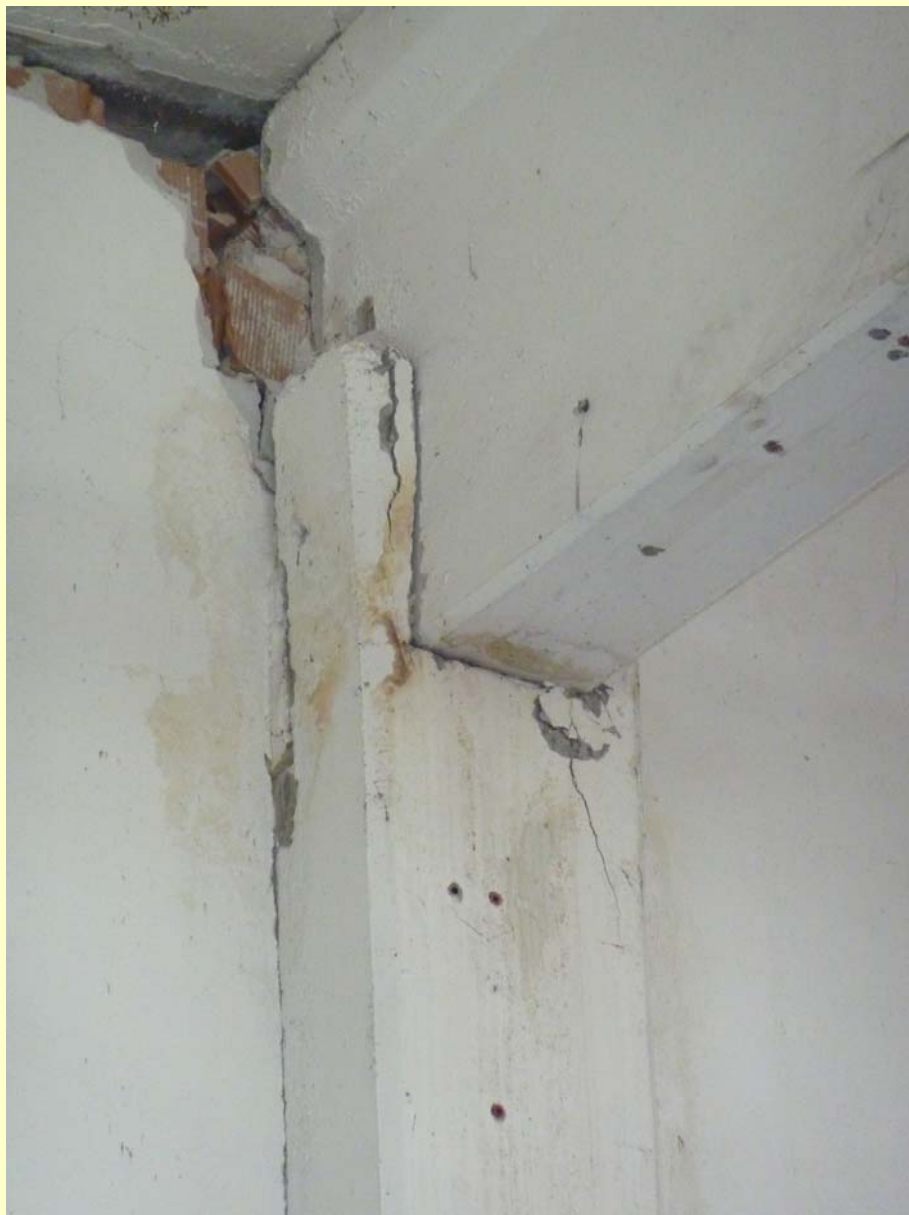
Forcelle poco armate quale unico ritegno alle azioni trasversali

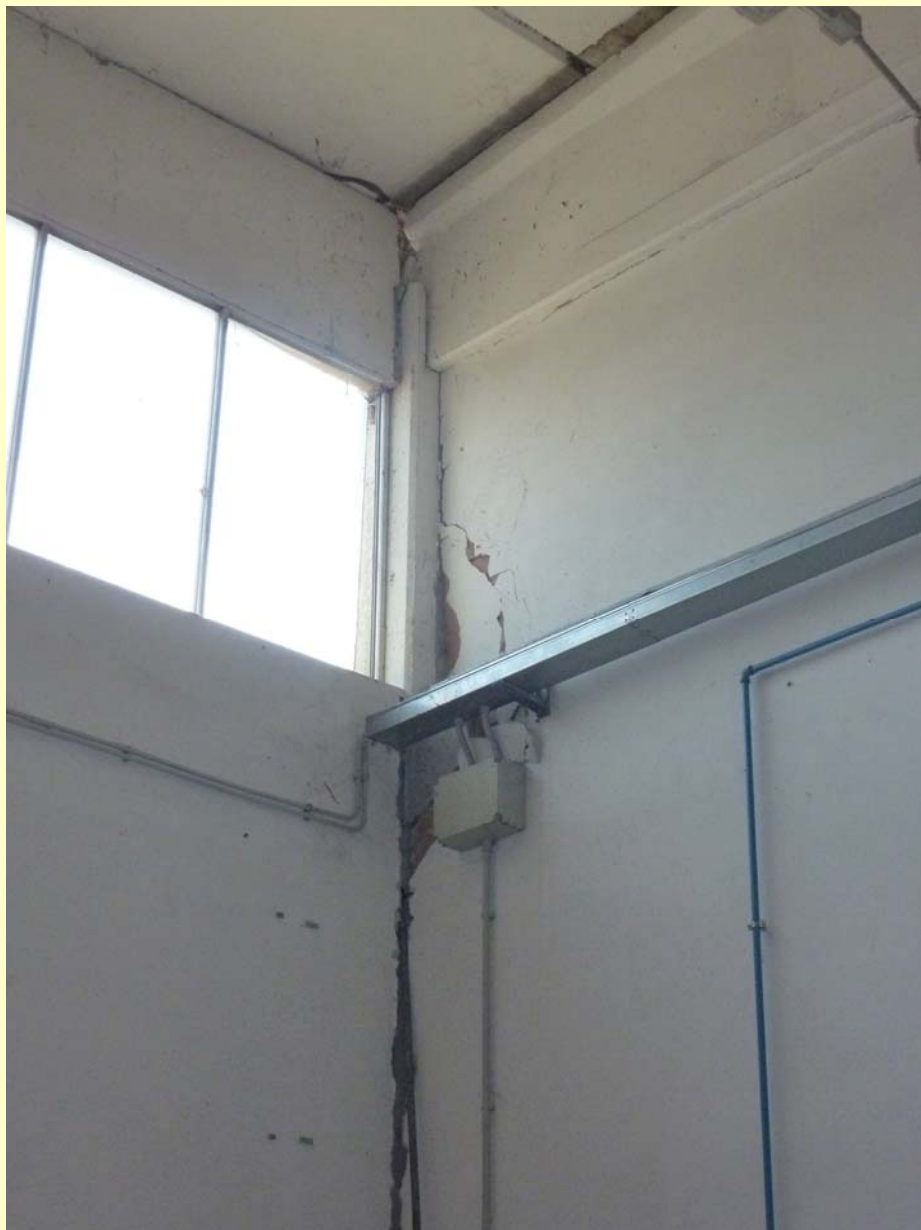
Forcelle ancora più ridotte quando appoggiano travi longitudinali e trasversali

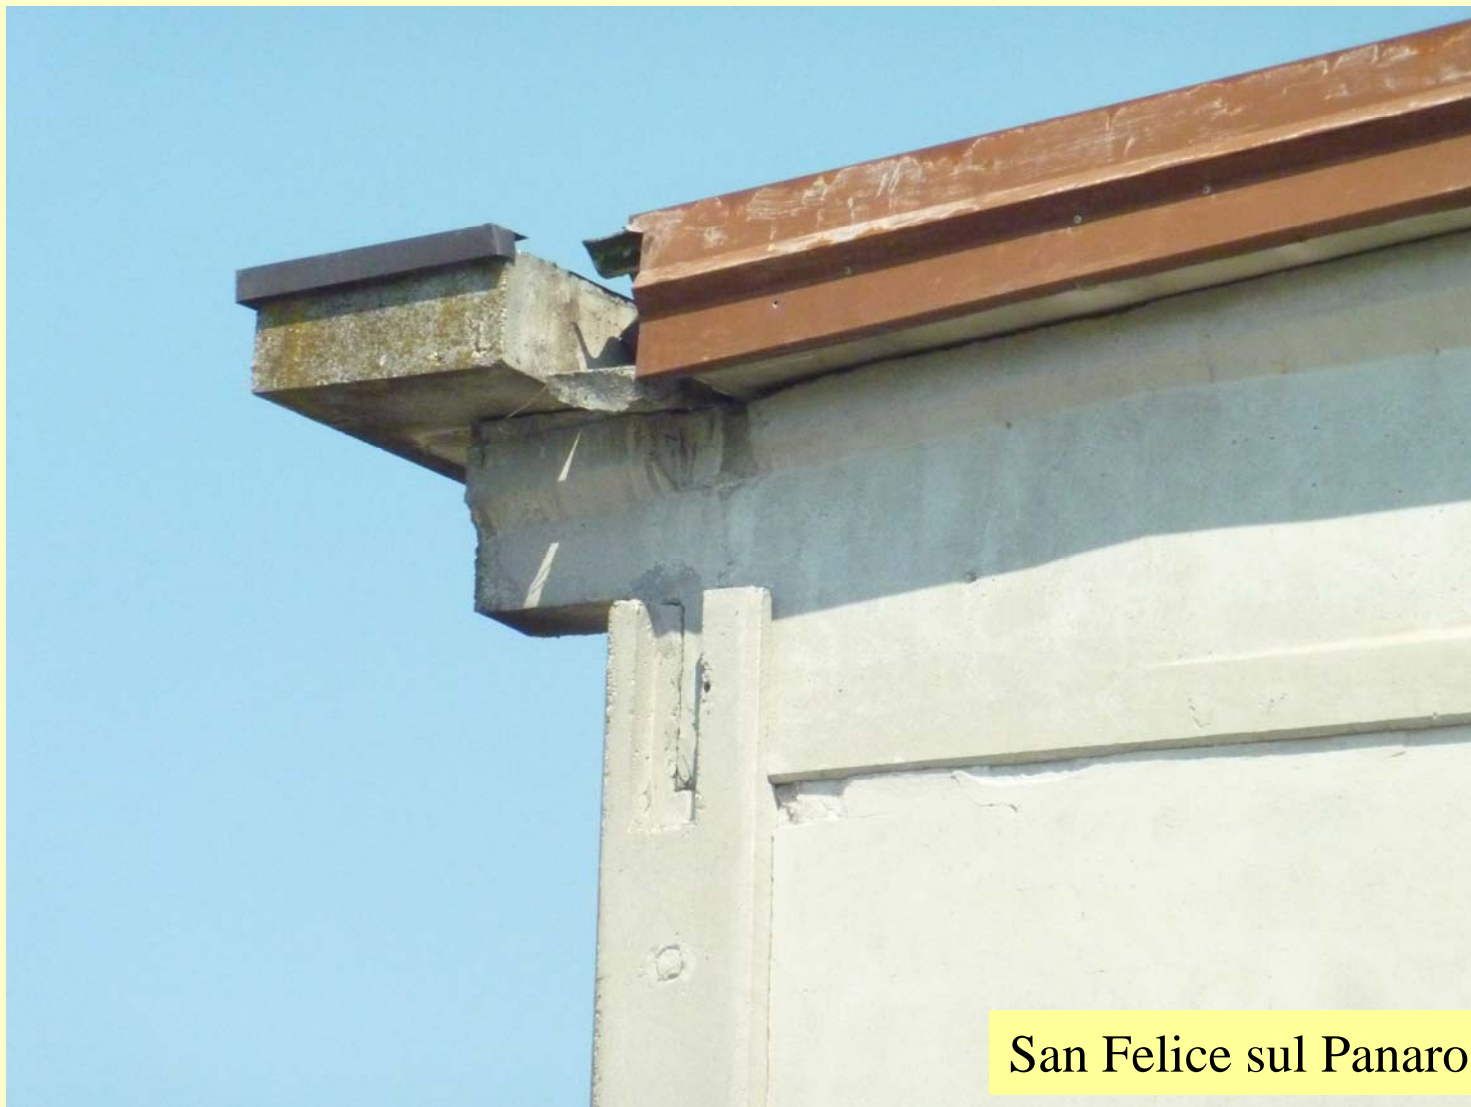
San Felice sul Panaro

Presenza di elementi non strutturali pesanti potenzialmente pericolosi

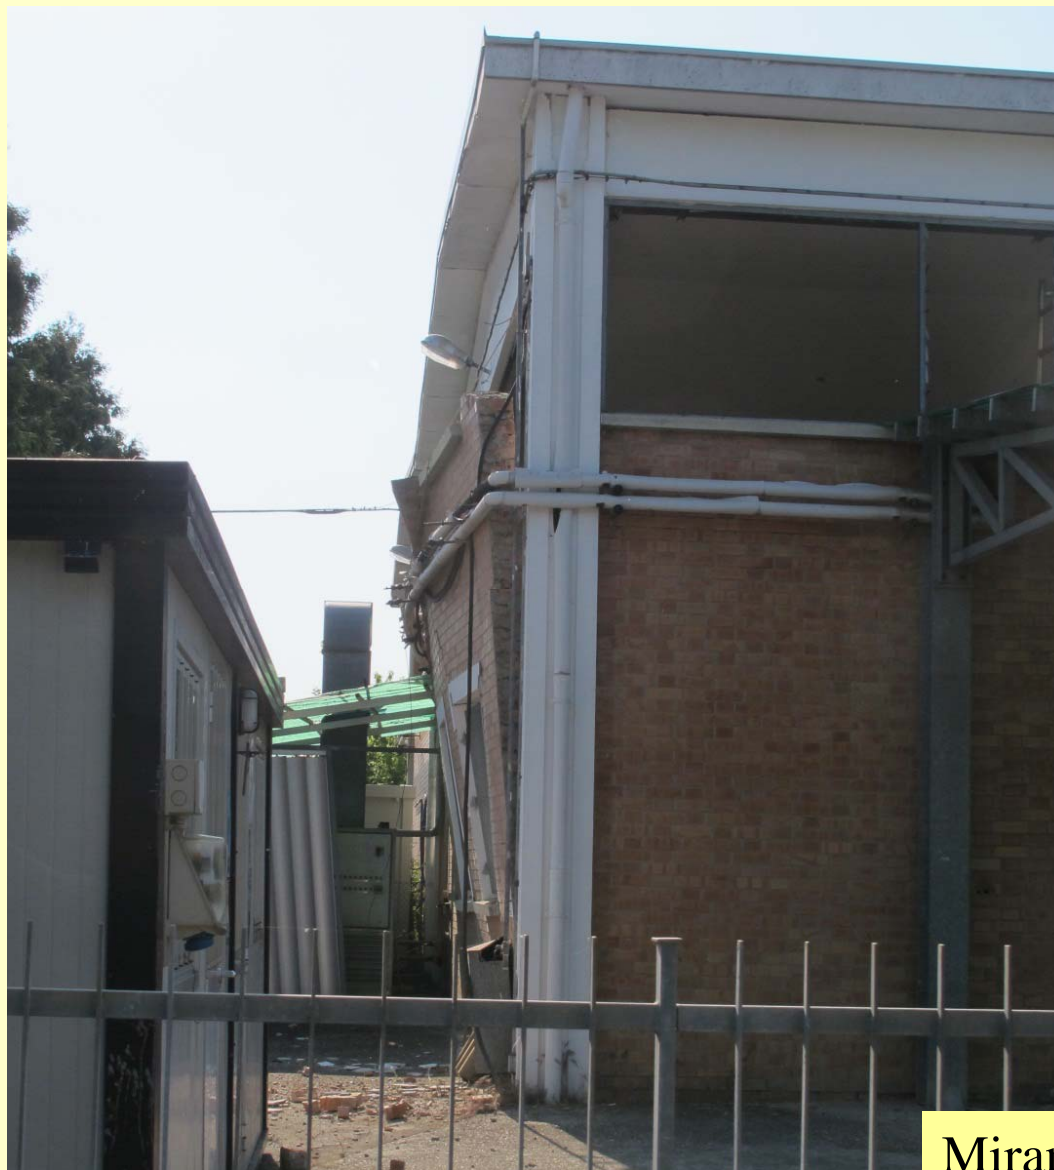
Mirandola

Pannellature non adeguatamente vincolate alle strutture portanti

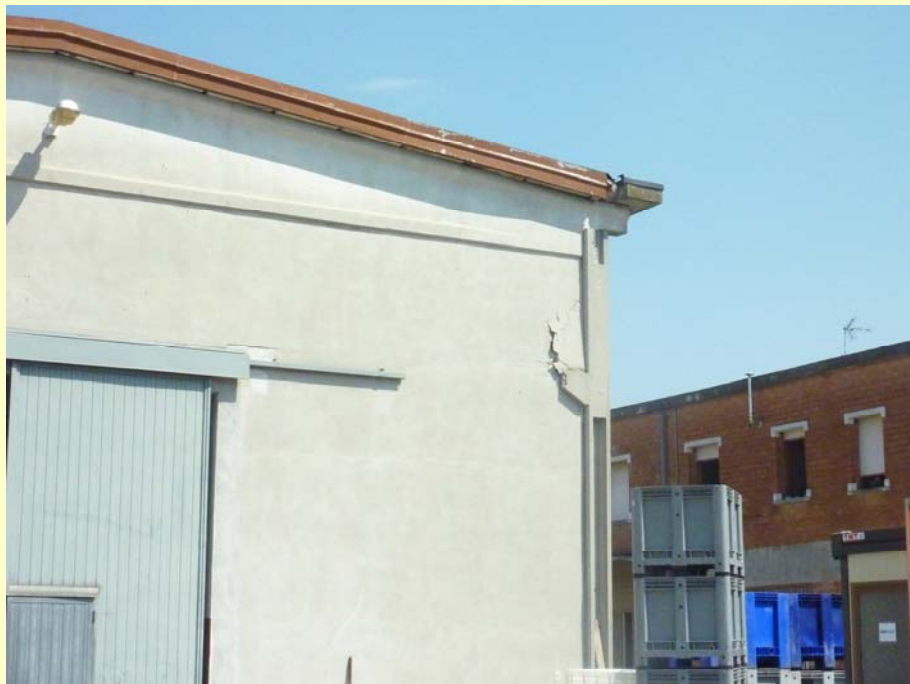
Positivo se la tamponatura è regolare (è una sorta di parete di controvento)

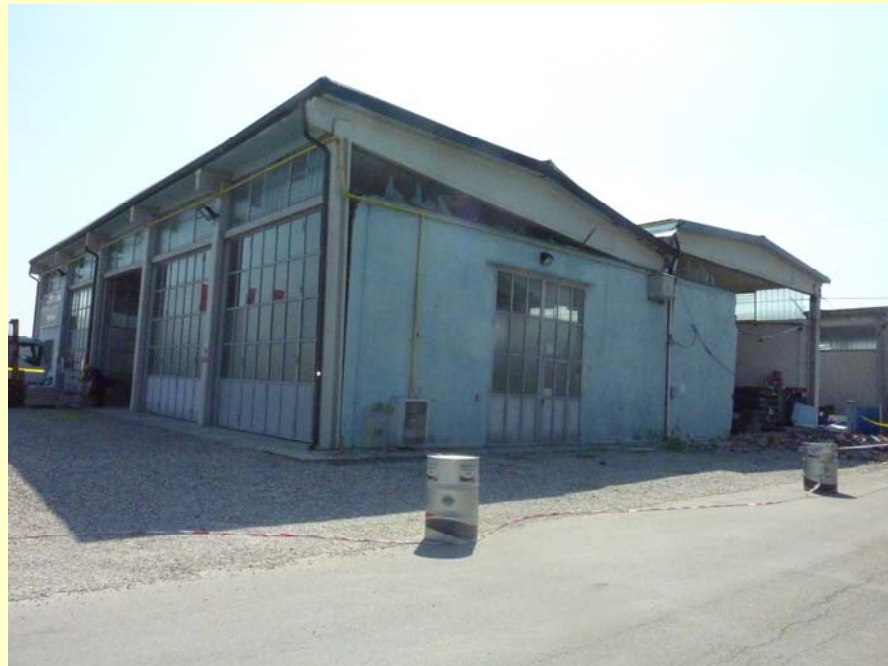
Negativo se la tamponatura è irregolare

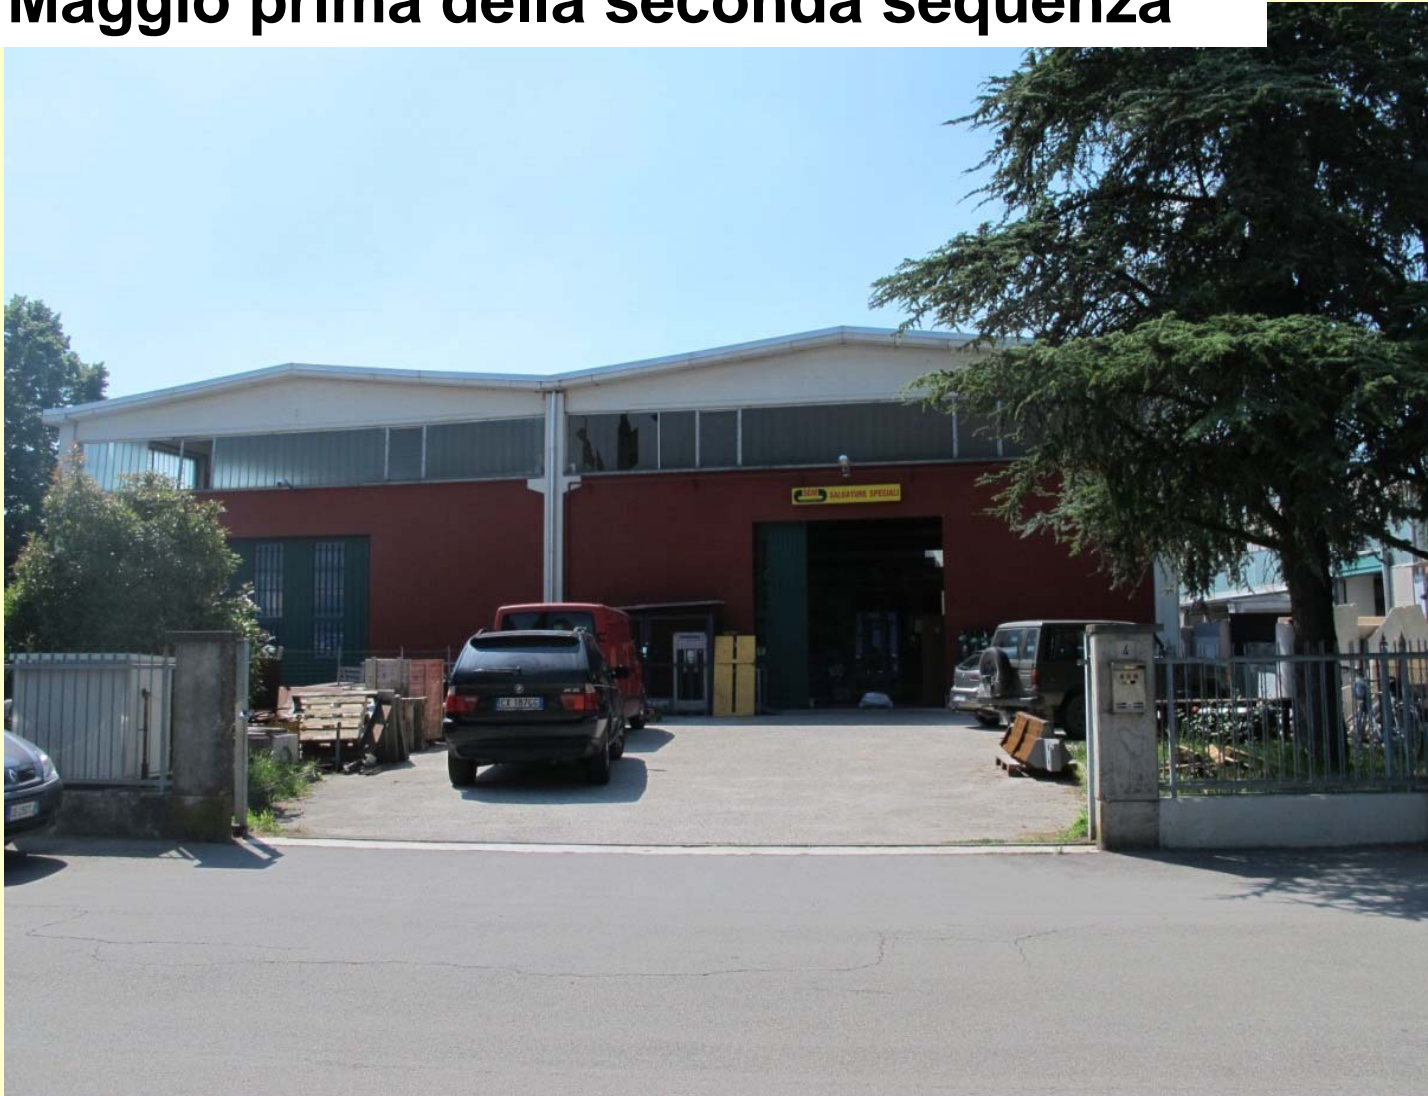
Capannone n. 3

Il 28 Maggio prima della seconda sequenza

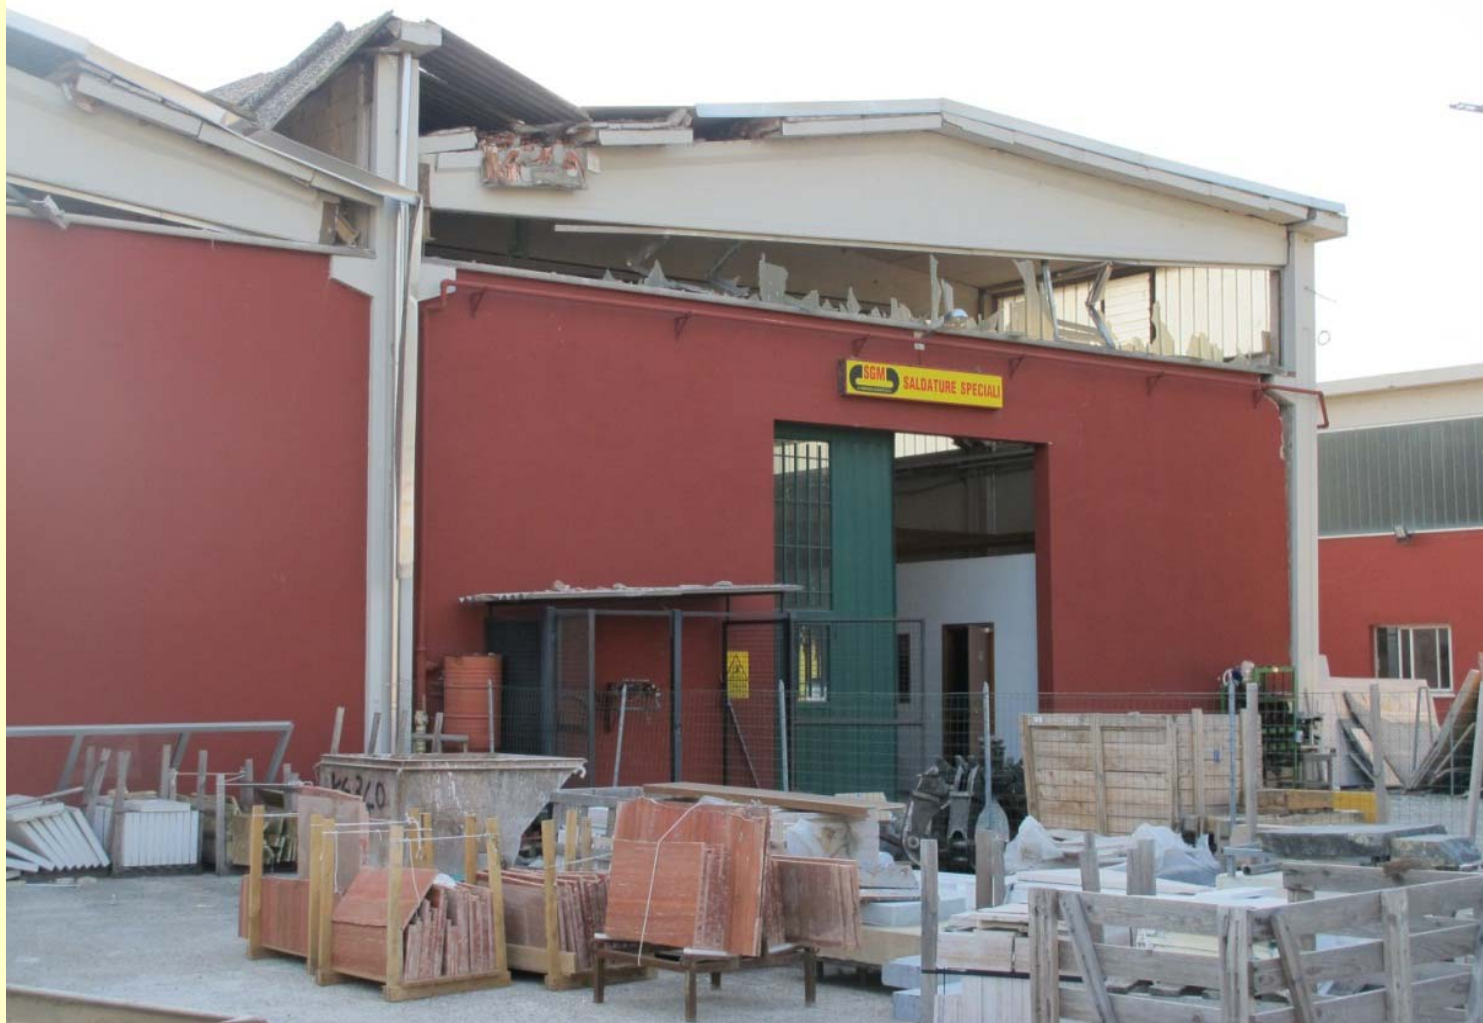
Capannone n. 3

Il 29 Maggio dopo la seconda sequenza

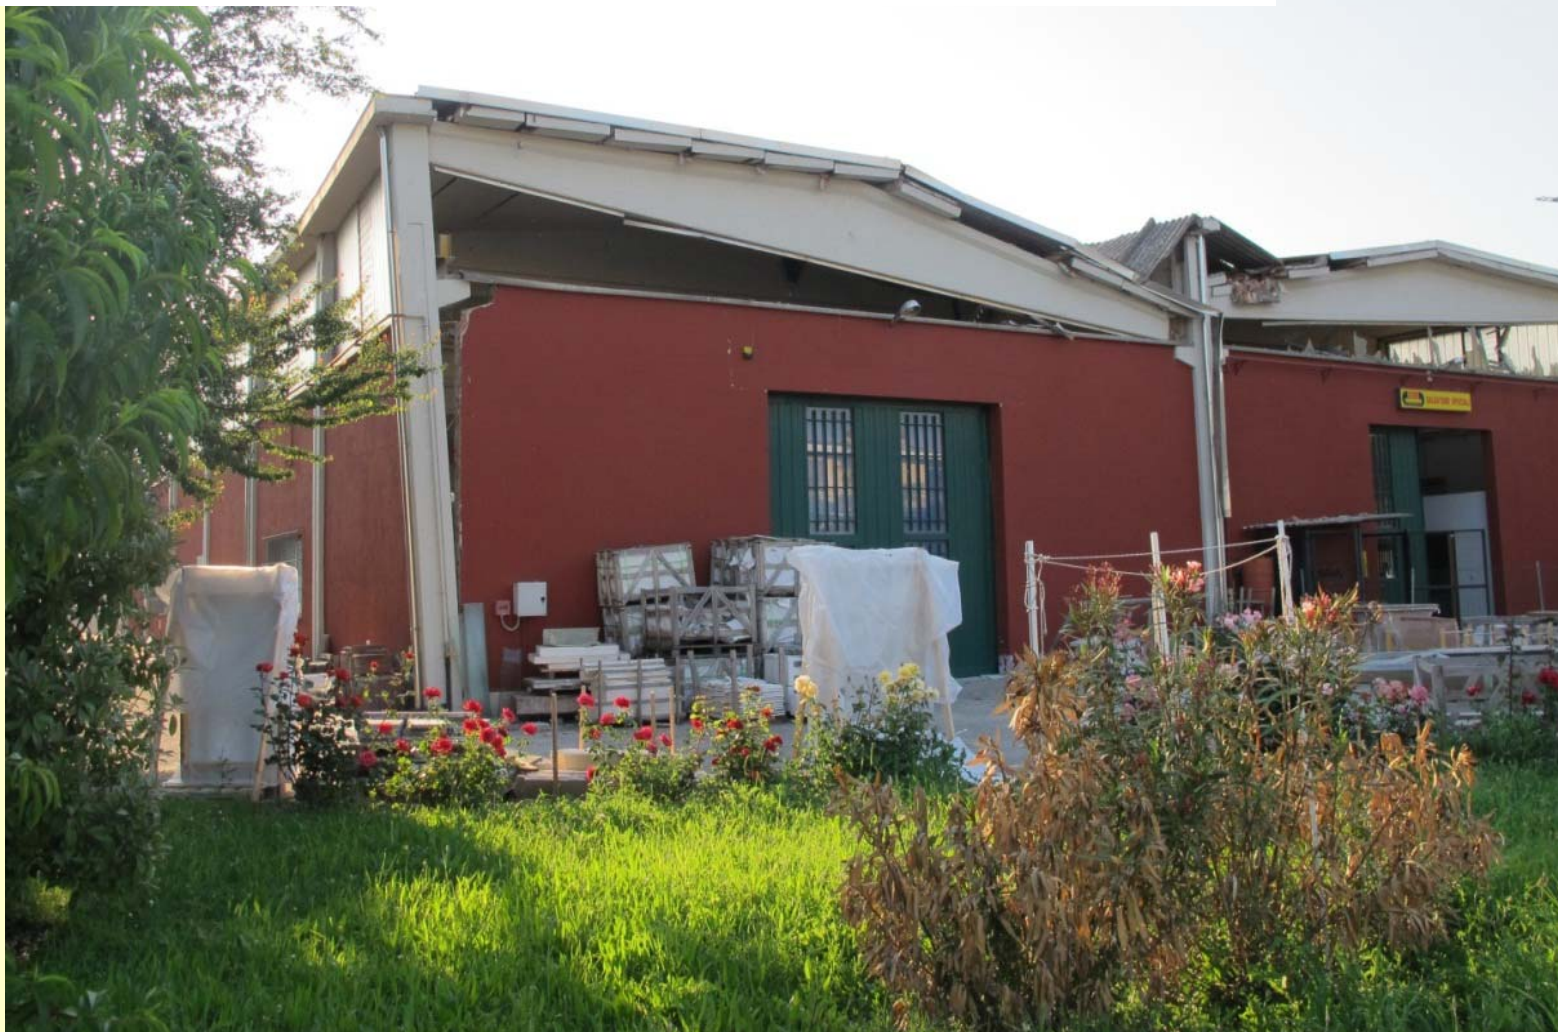
Capannone n. 3 Il 29 Maggio dopo la seconda sequenza

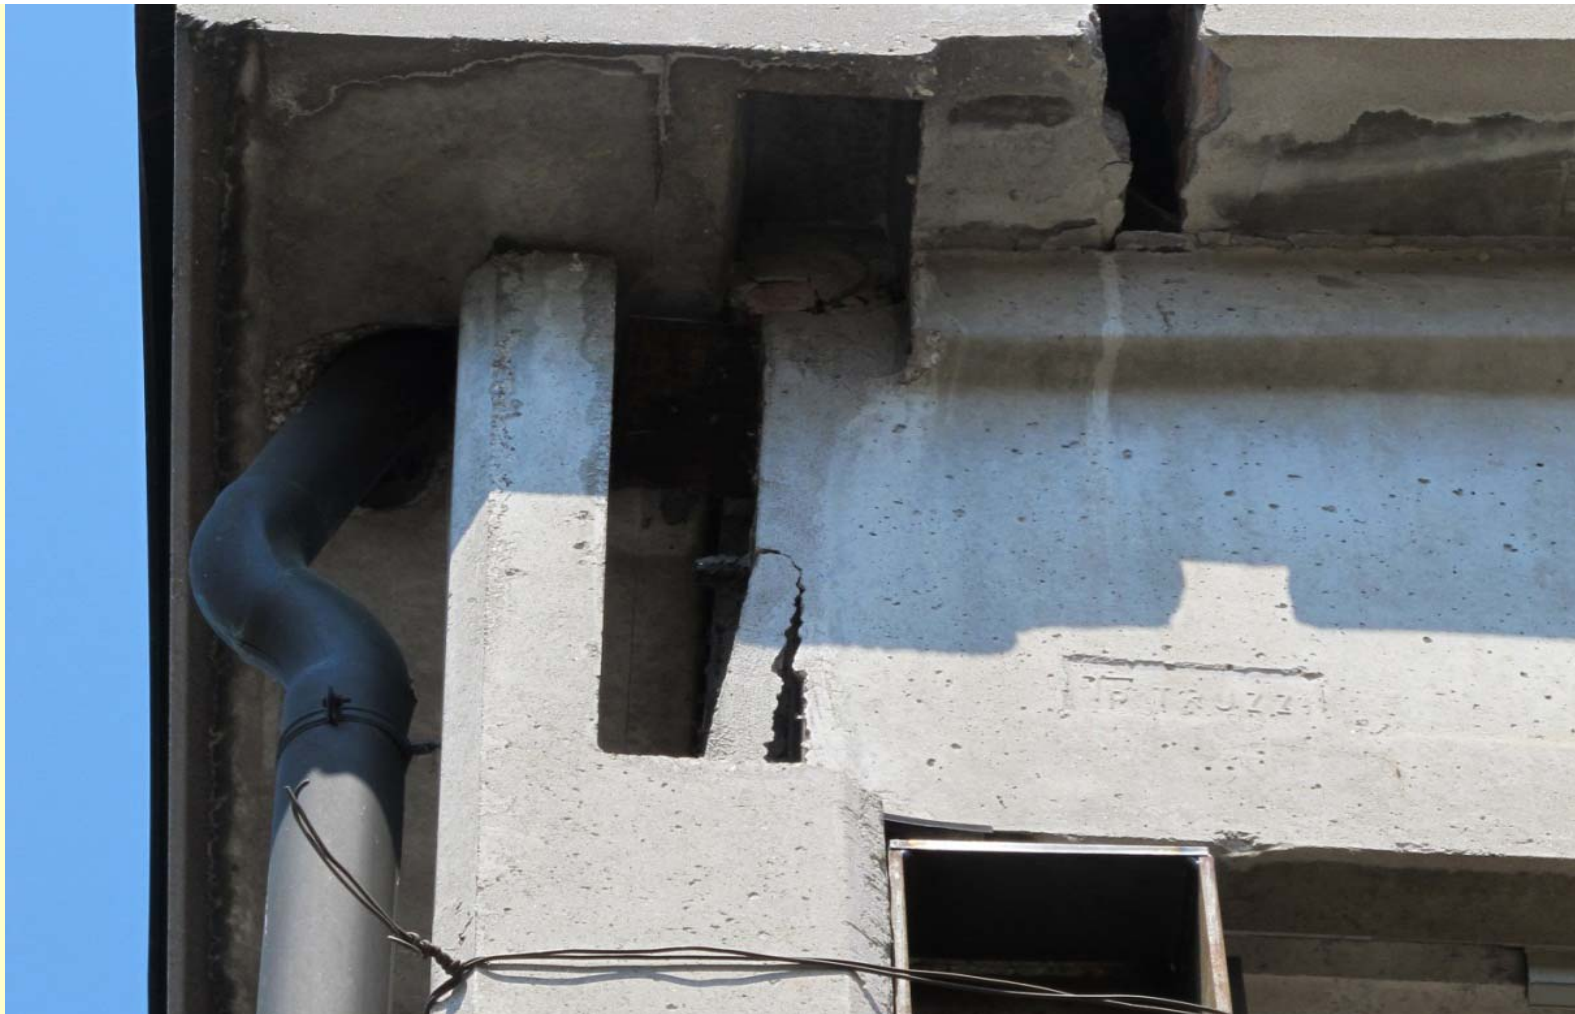
Probabile presenza di un collegamento senza adeguata armatura nella testa della trave

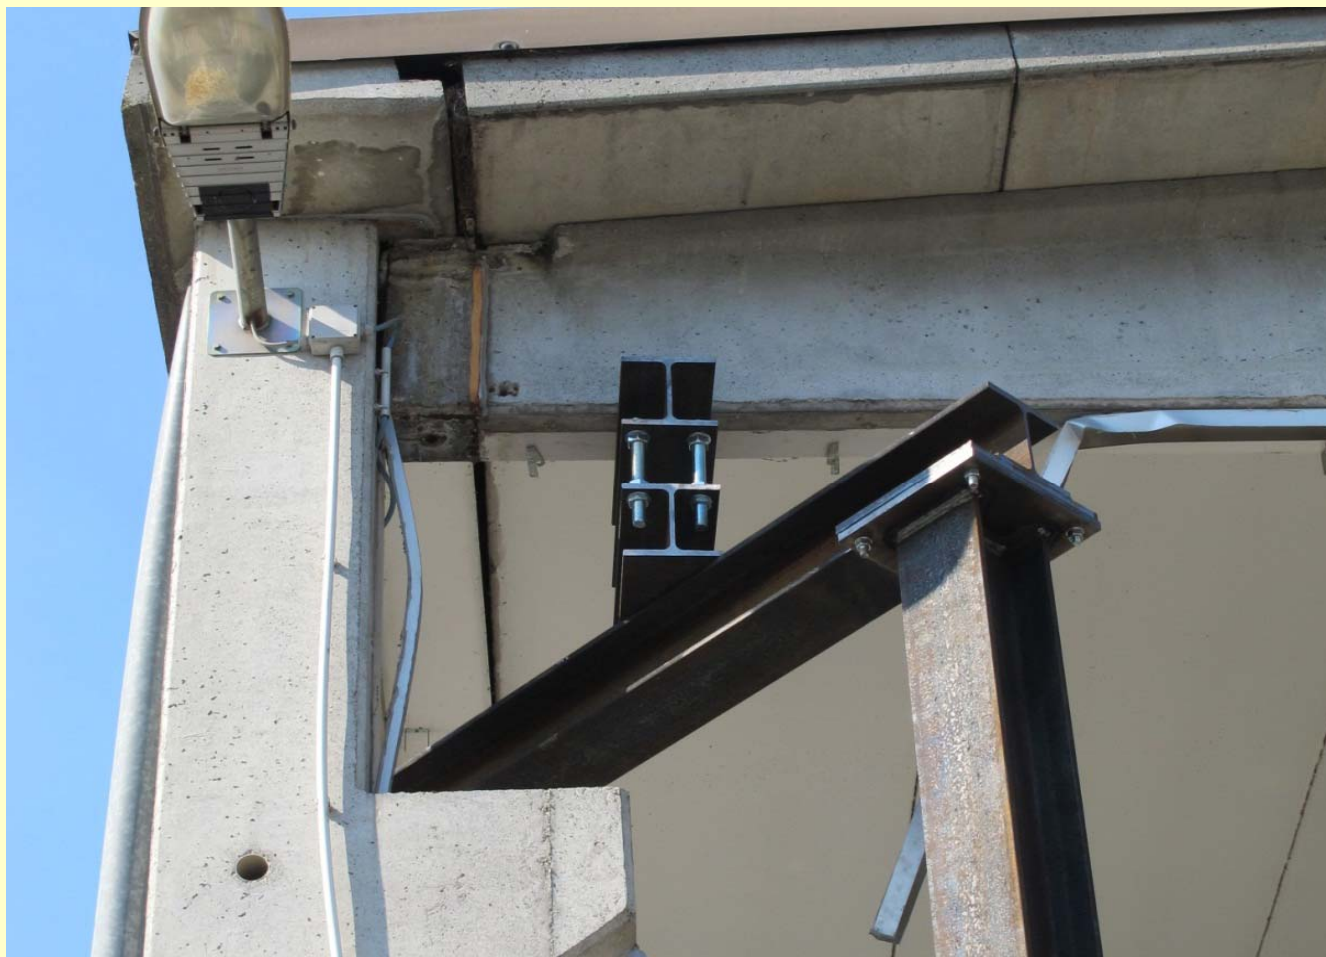
Intervento di prima urgenza per evitare il collasso di una trave slittata rispetto al pilastro

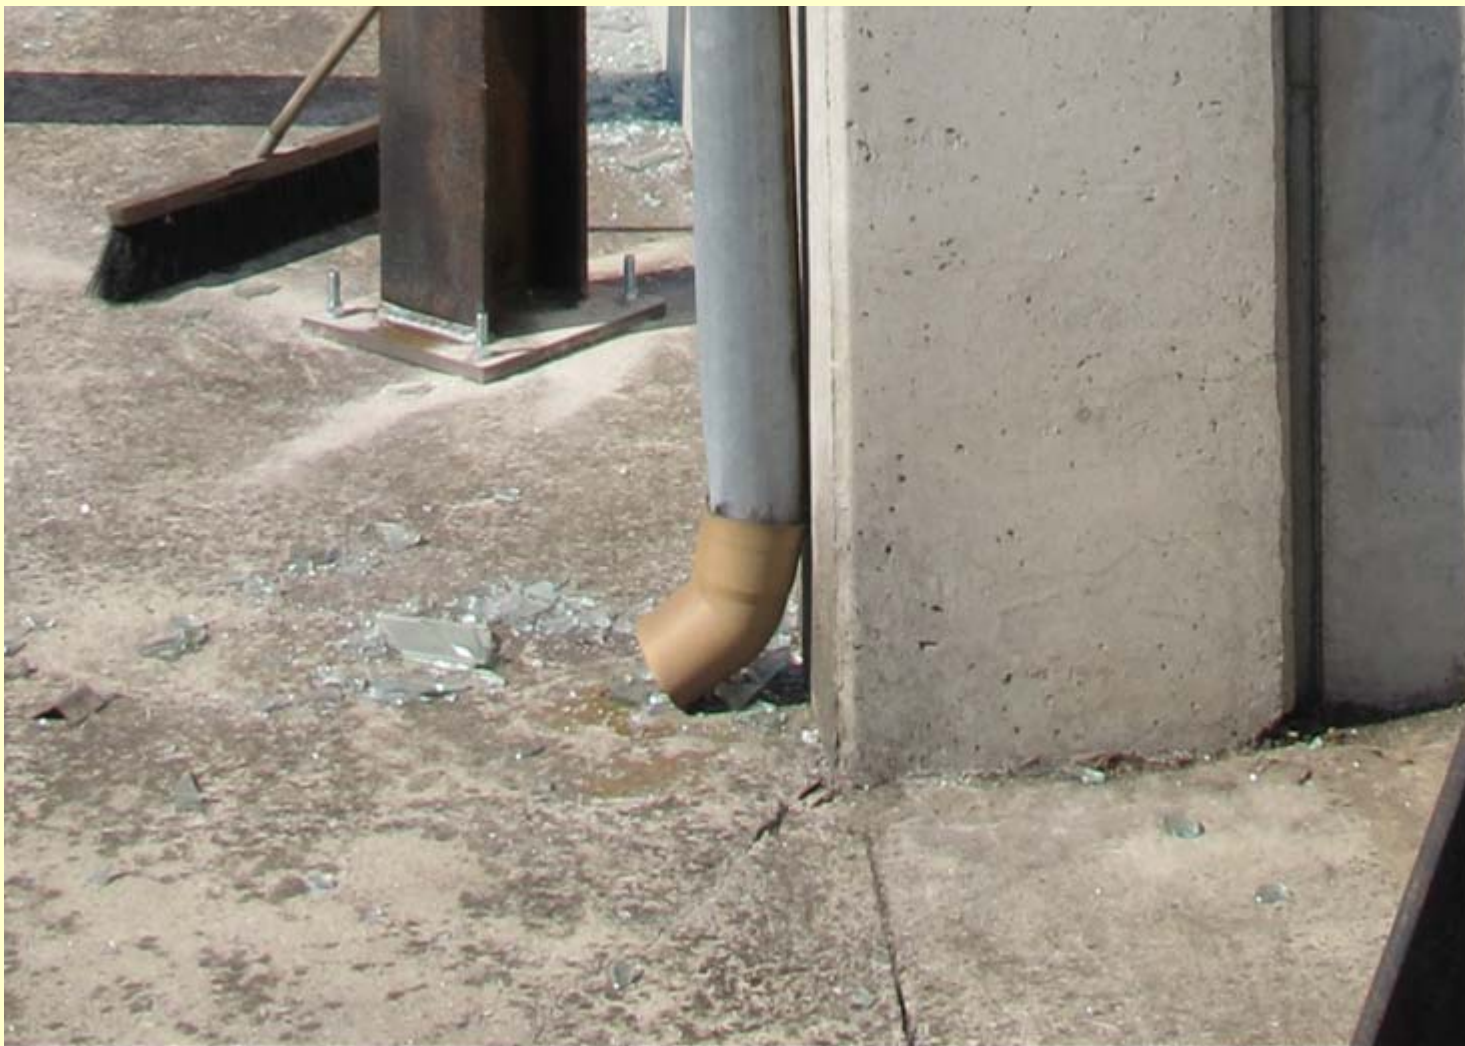
(segue) – accenno di rotazione alla base del pilastro

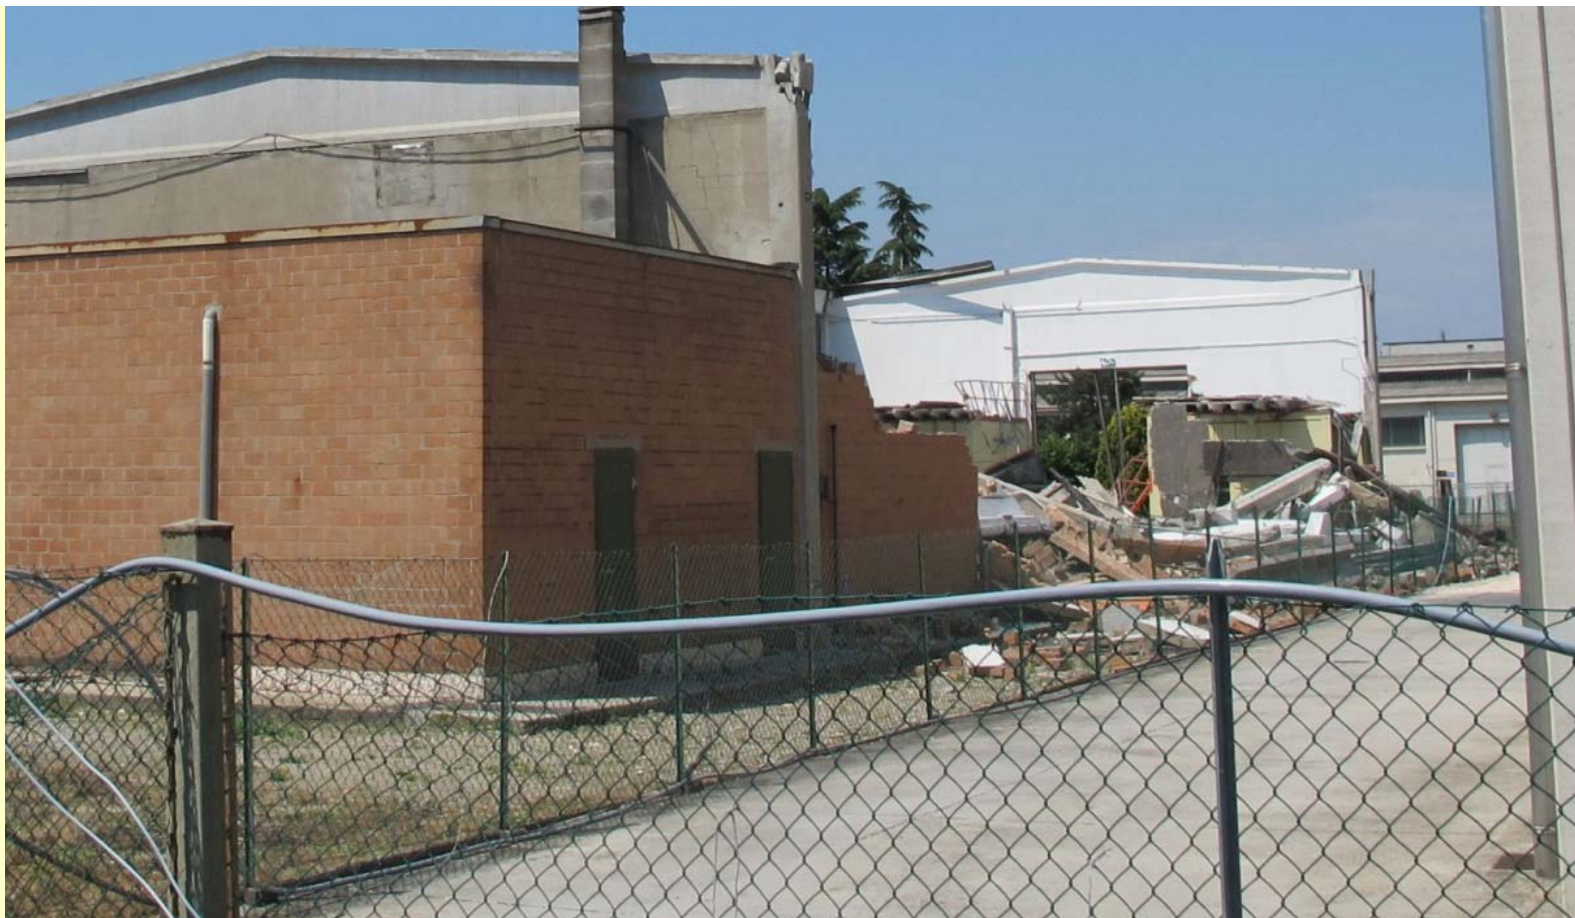
Collasso delle campate intermedie (mentre hanno resistito quelle di testata, per la presenza dei pannelli di tamponamento)

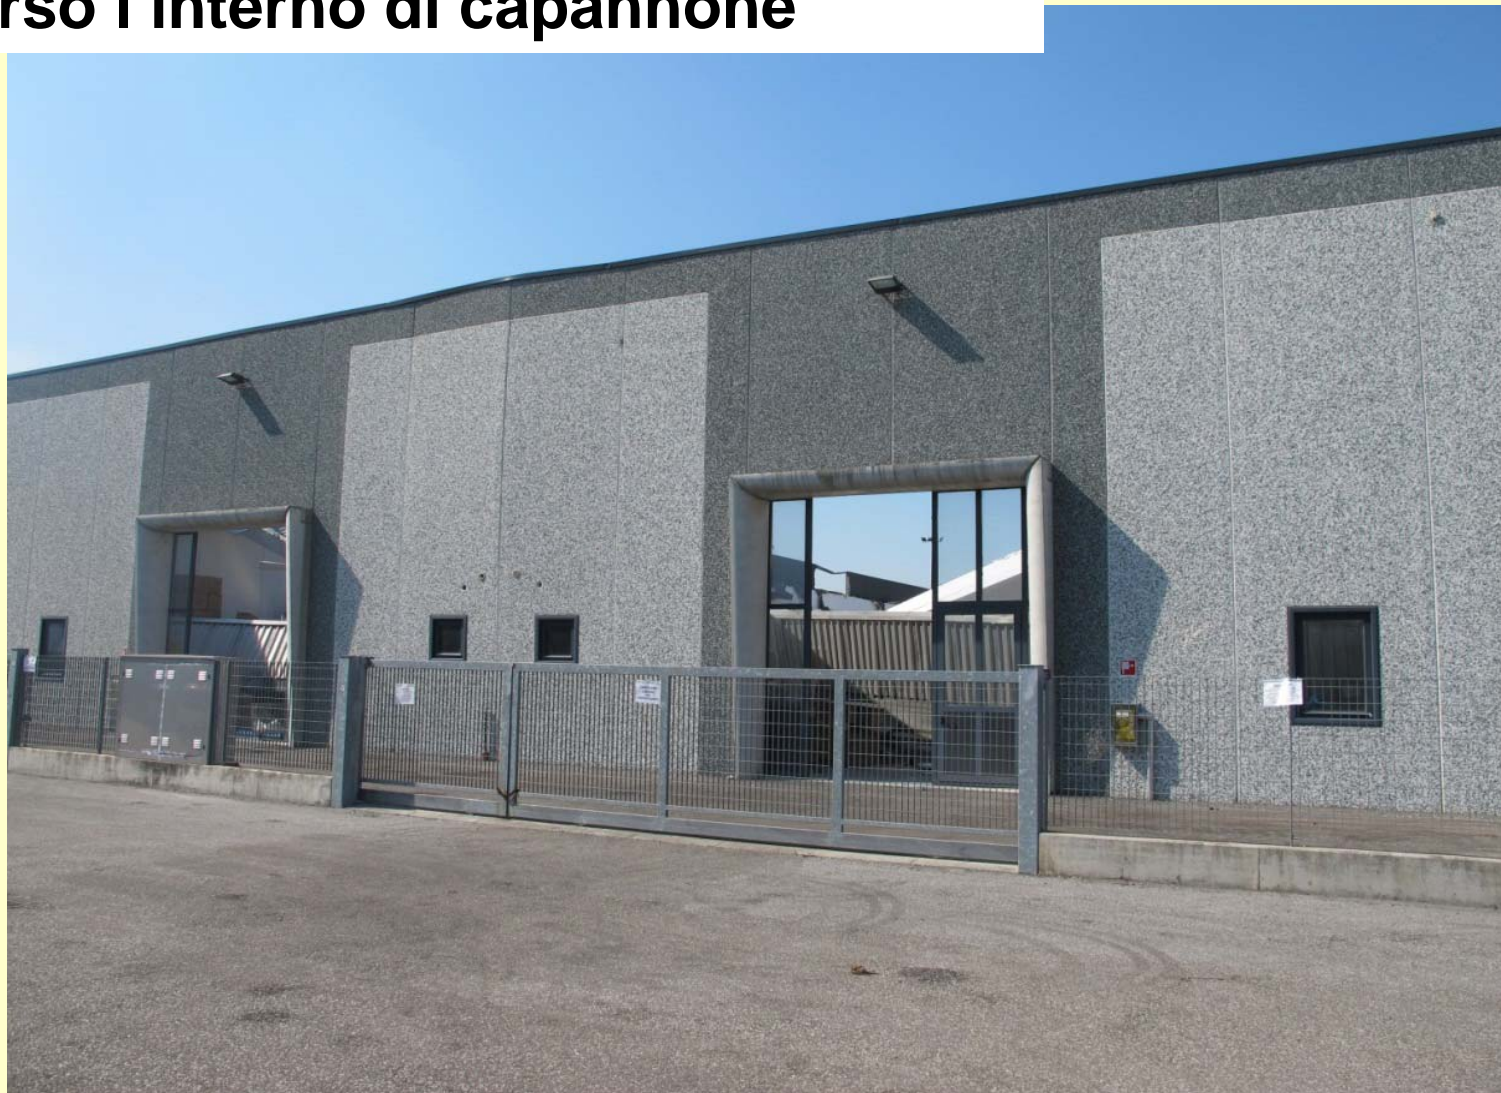
**Prefabbricati recenti:
Collasso verso l'interno di capannone**

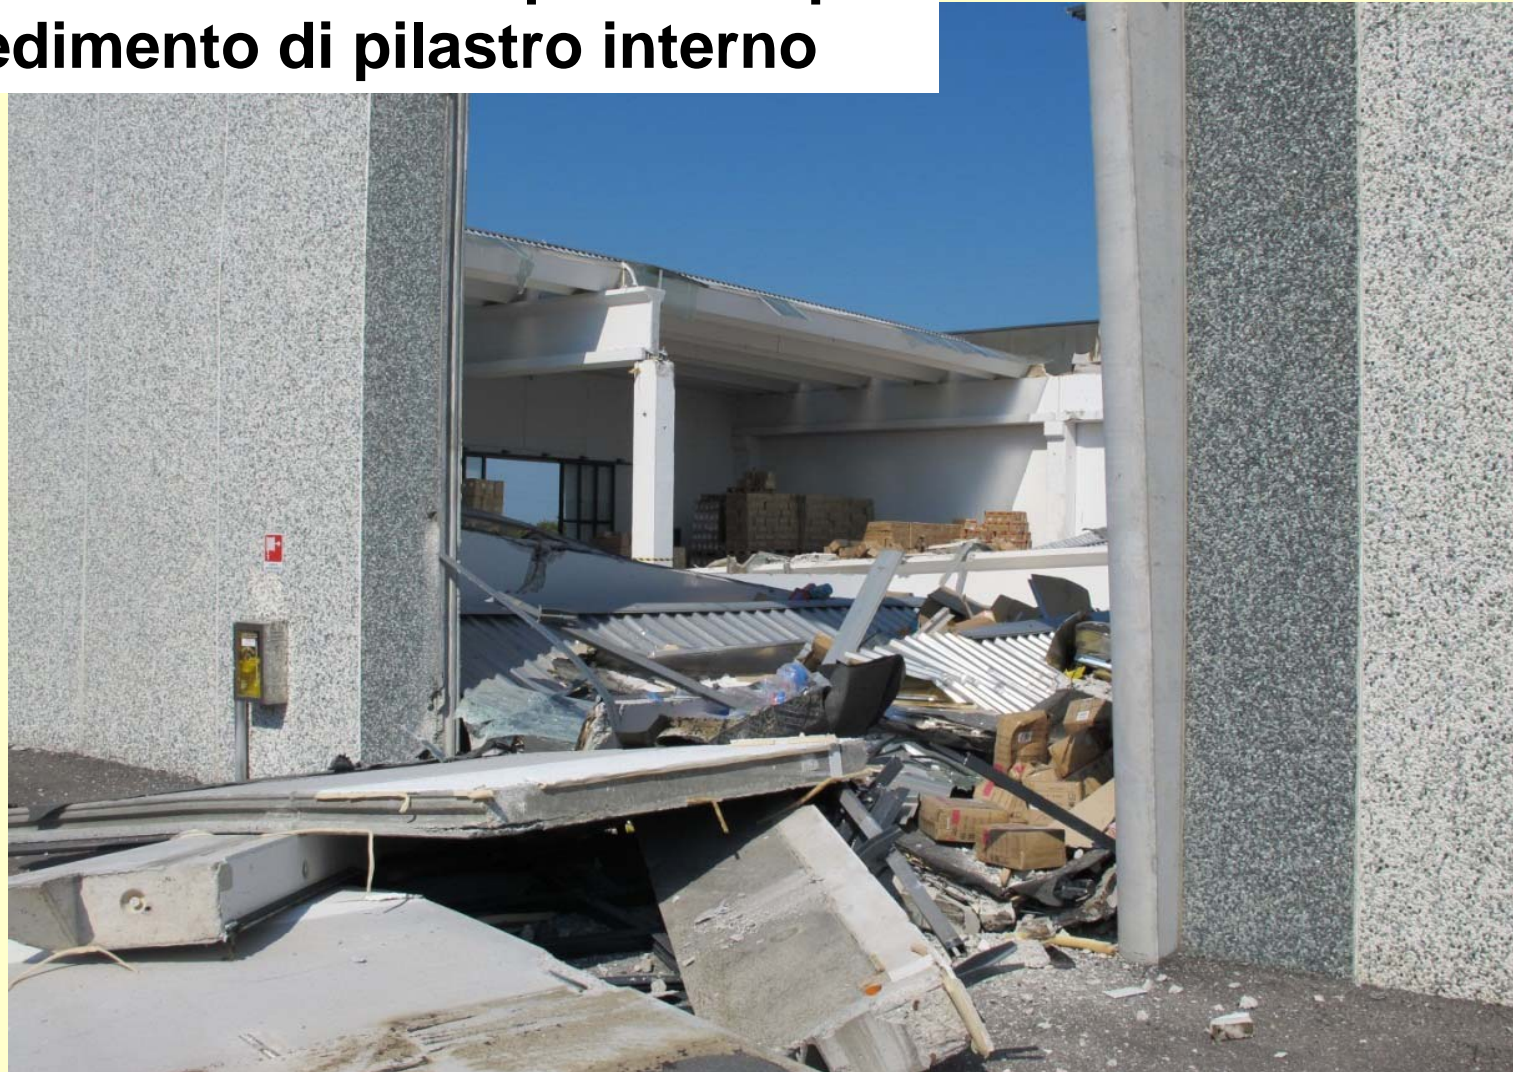
**Prefabbricati recenti:
Collasso verso l'interno di capannone per
probabile cedimento di pilastro interno**

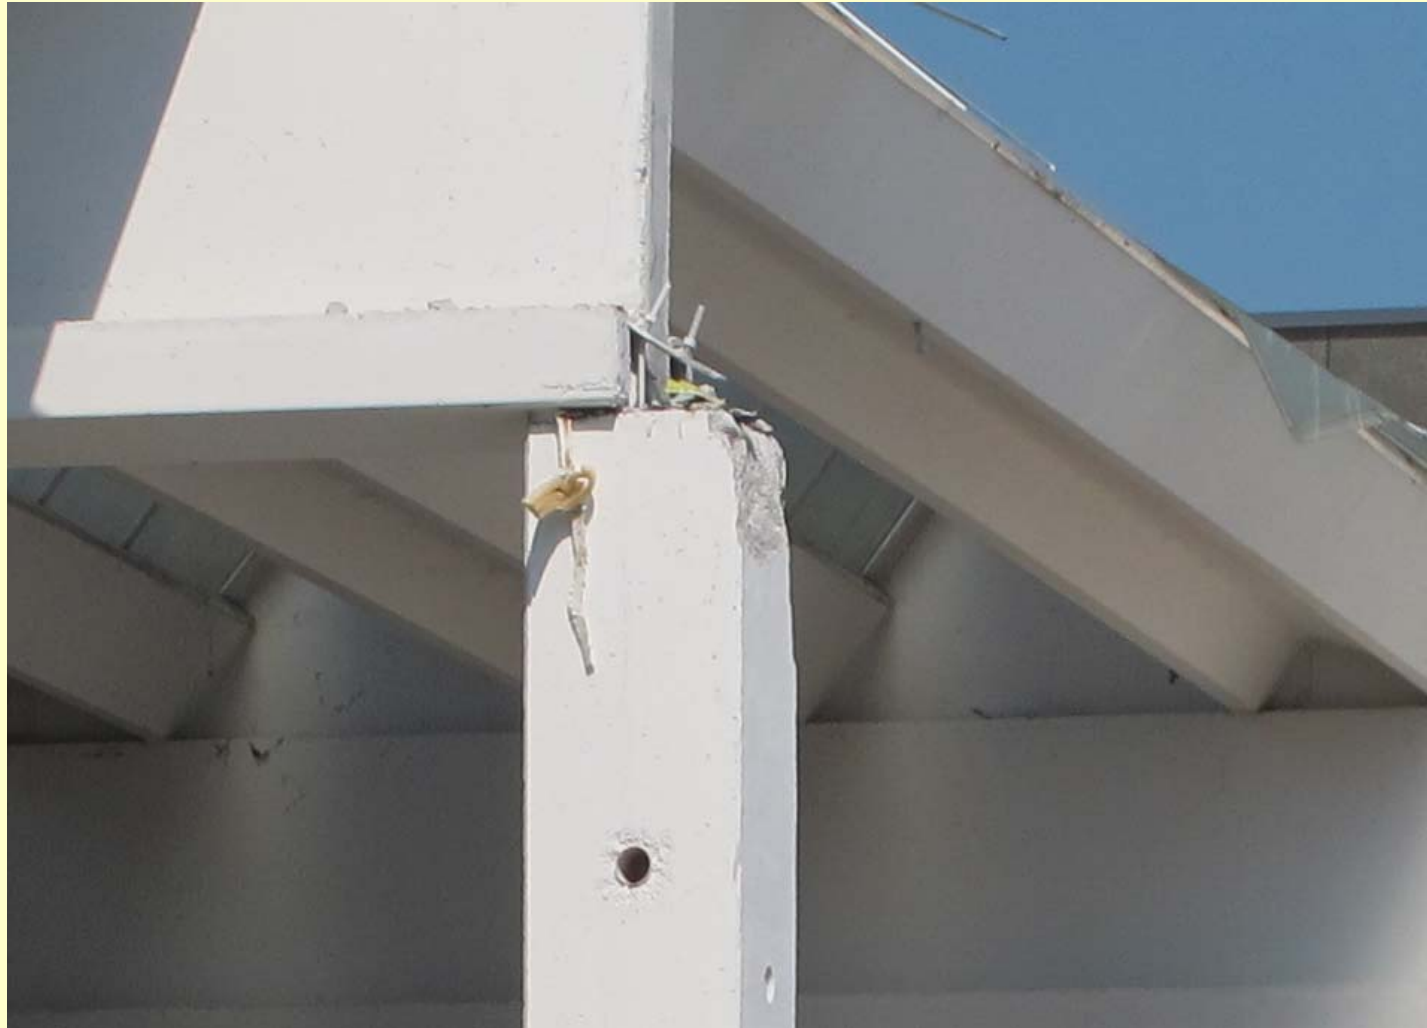
**Prefabbricati recenti:
Collegamenti pilastro-trave comunque carente**

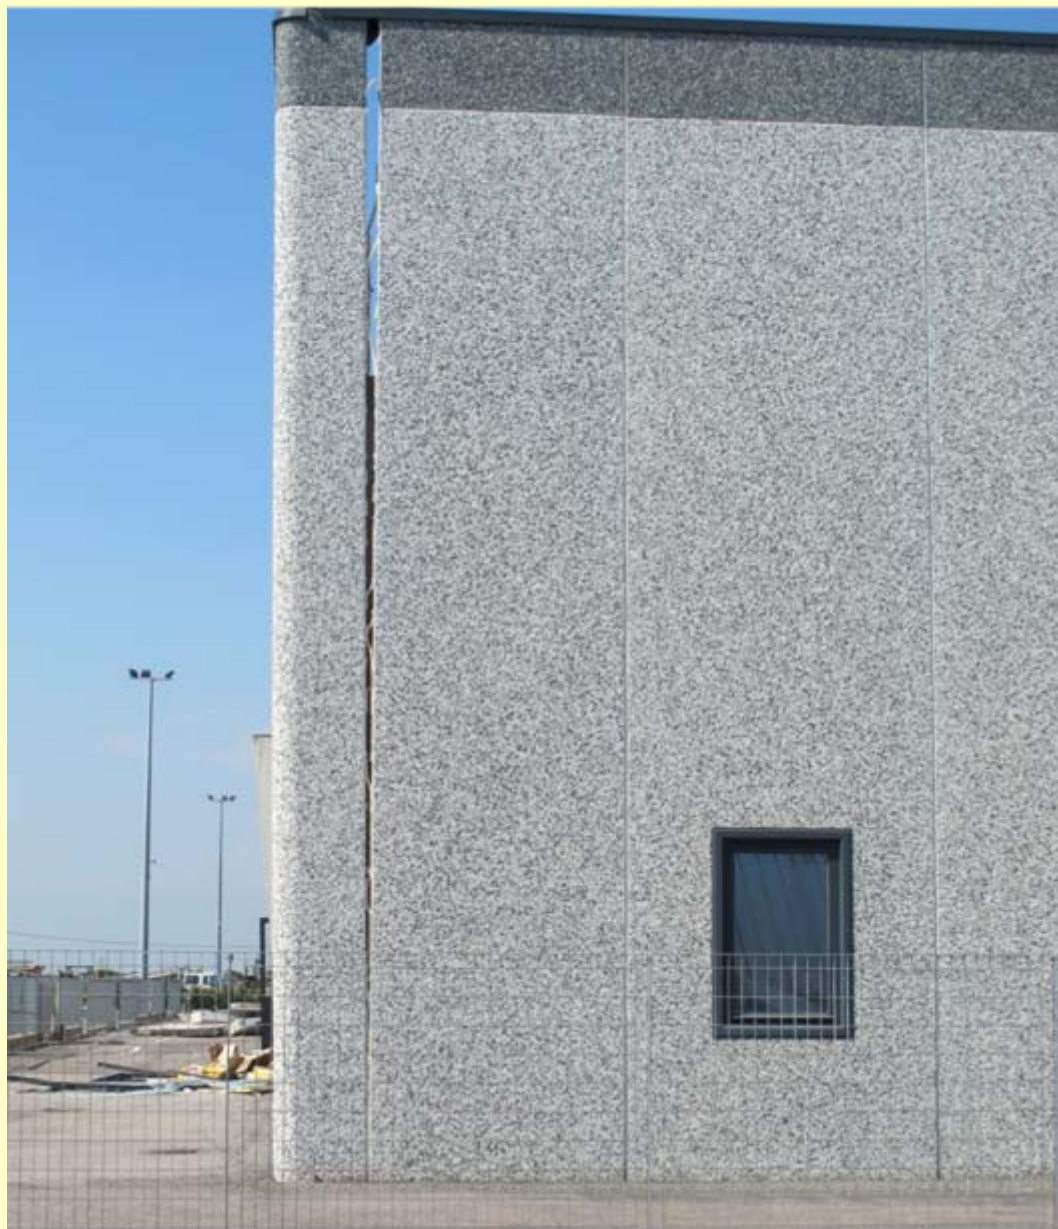
**Rotazione di
pilastro alla base
I pannelli verticali si
sono comportati
generalmente bene
se incastrati alla
base**
