Le criticità evidenziate dalle strutture del comparto produttivo e criteri per la messa in sicurezza

Marco Savoia
DICAM – Università di Bologna

CARATTERISTICHE DELLE STRUTTURE PREFABBRICATE ISOSTATICHE REALIZZATE SENZA CRITERI ANTISISMICI

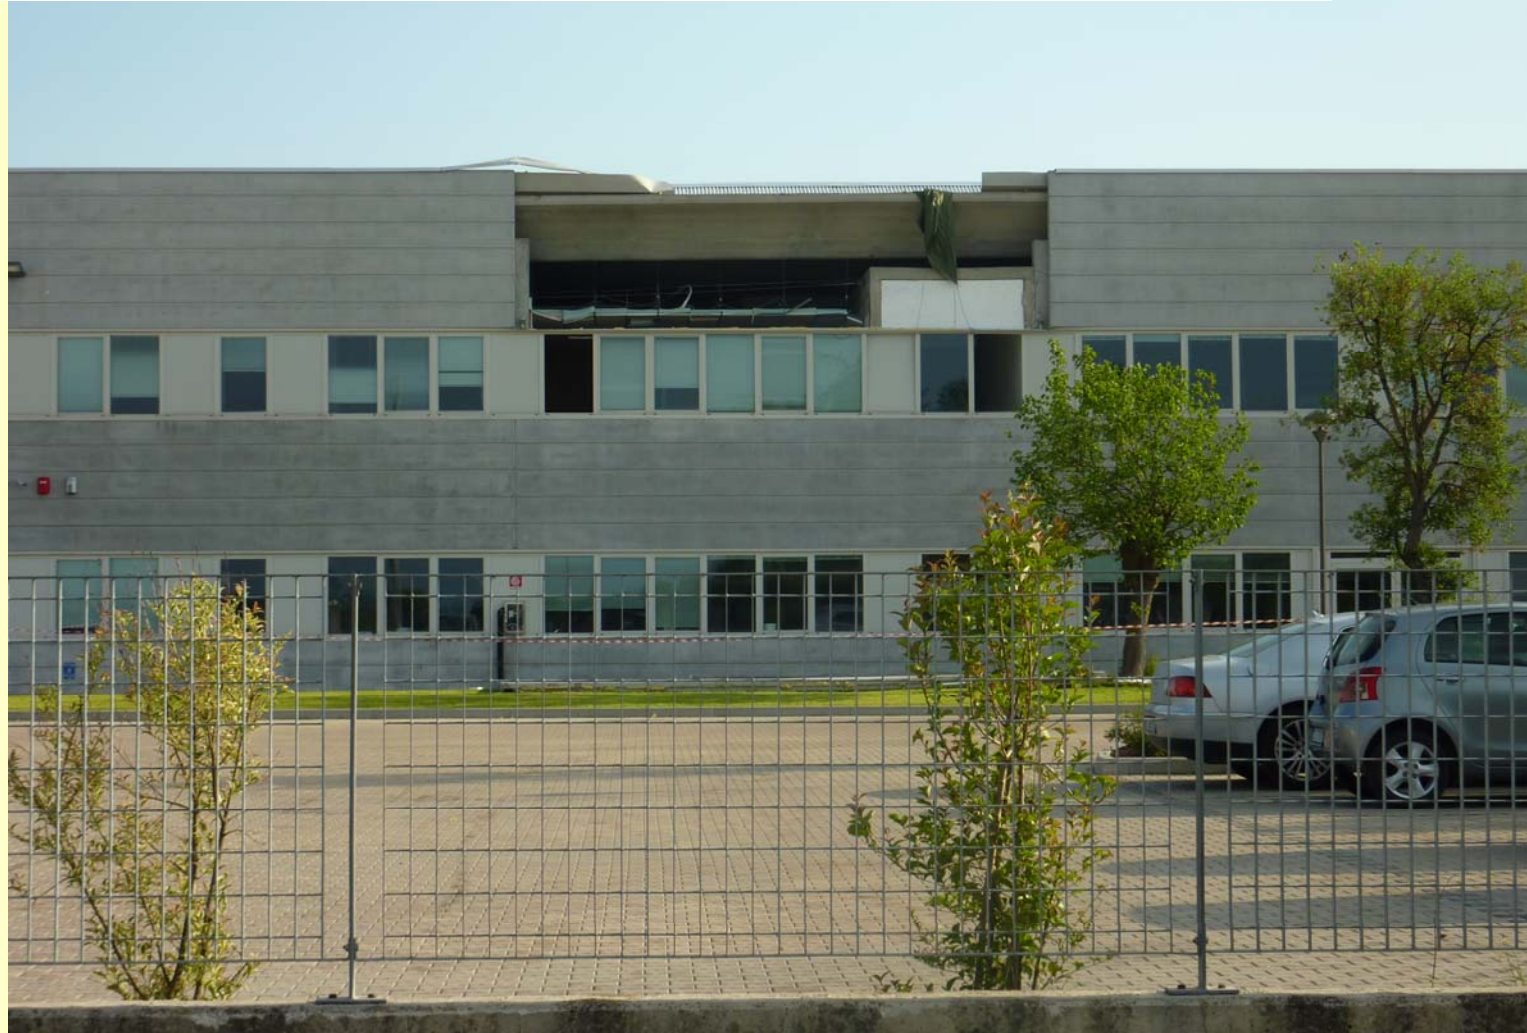
Distacco delle pannellature orizzontali a causa di carenti collegamenti ai pilastri

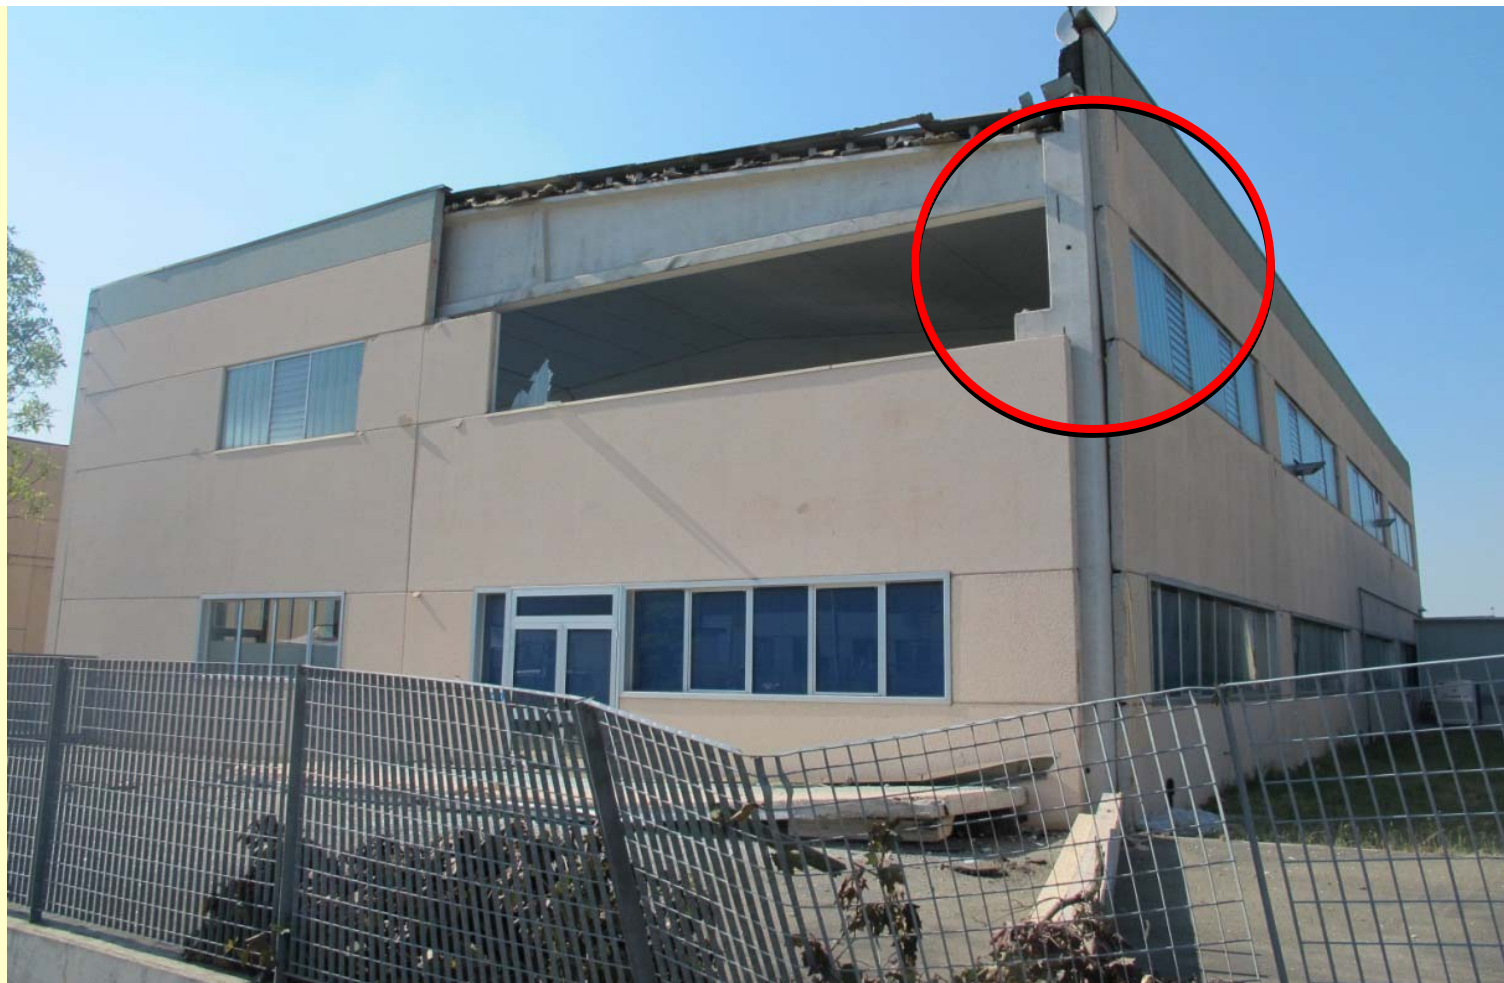
Distacco delle pannellature orizzontali a causa di carenti collegamenti ai pilastri

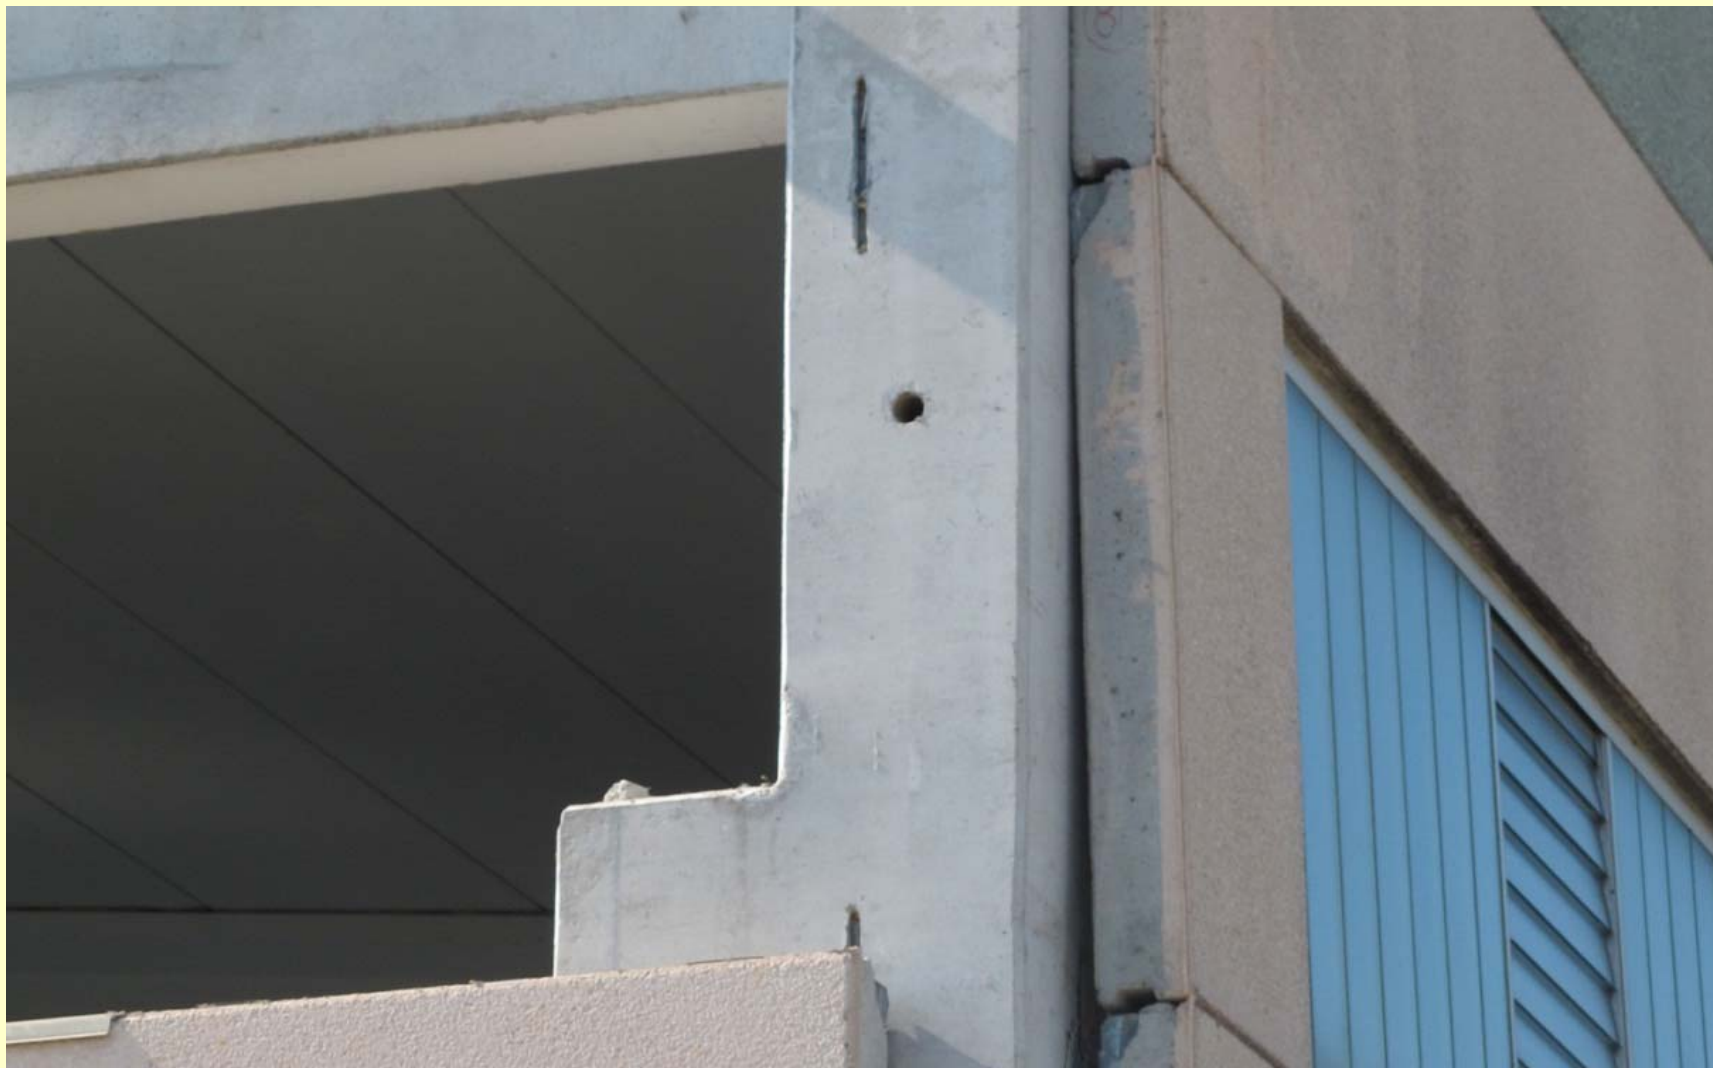
Particolare del collegamento al pilastro

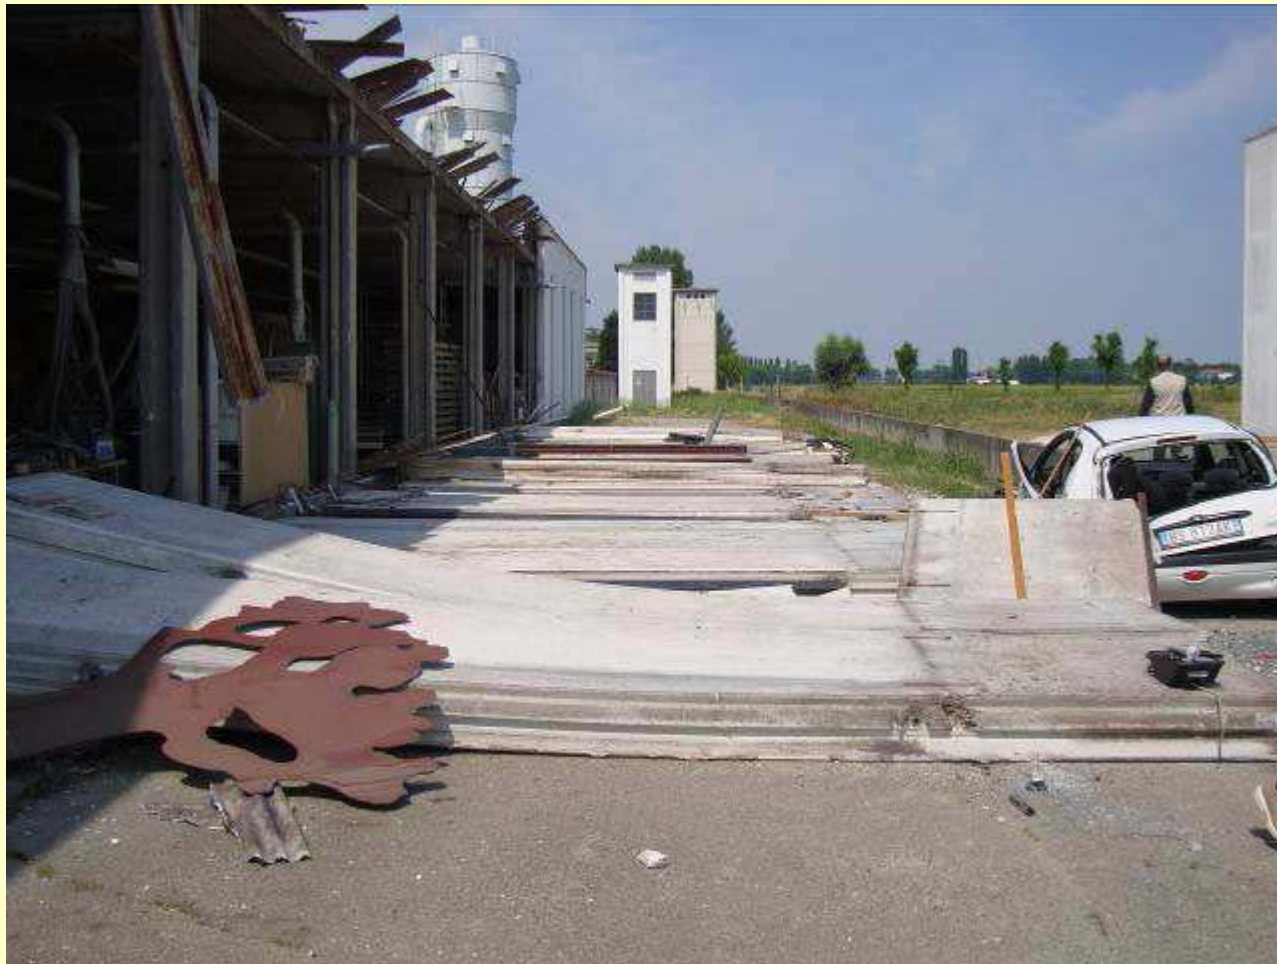
Collasso di pannelli di tamponamento verticali non incastrati nel cordolo di fondazione

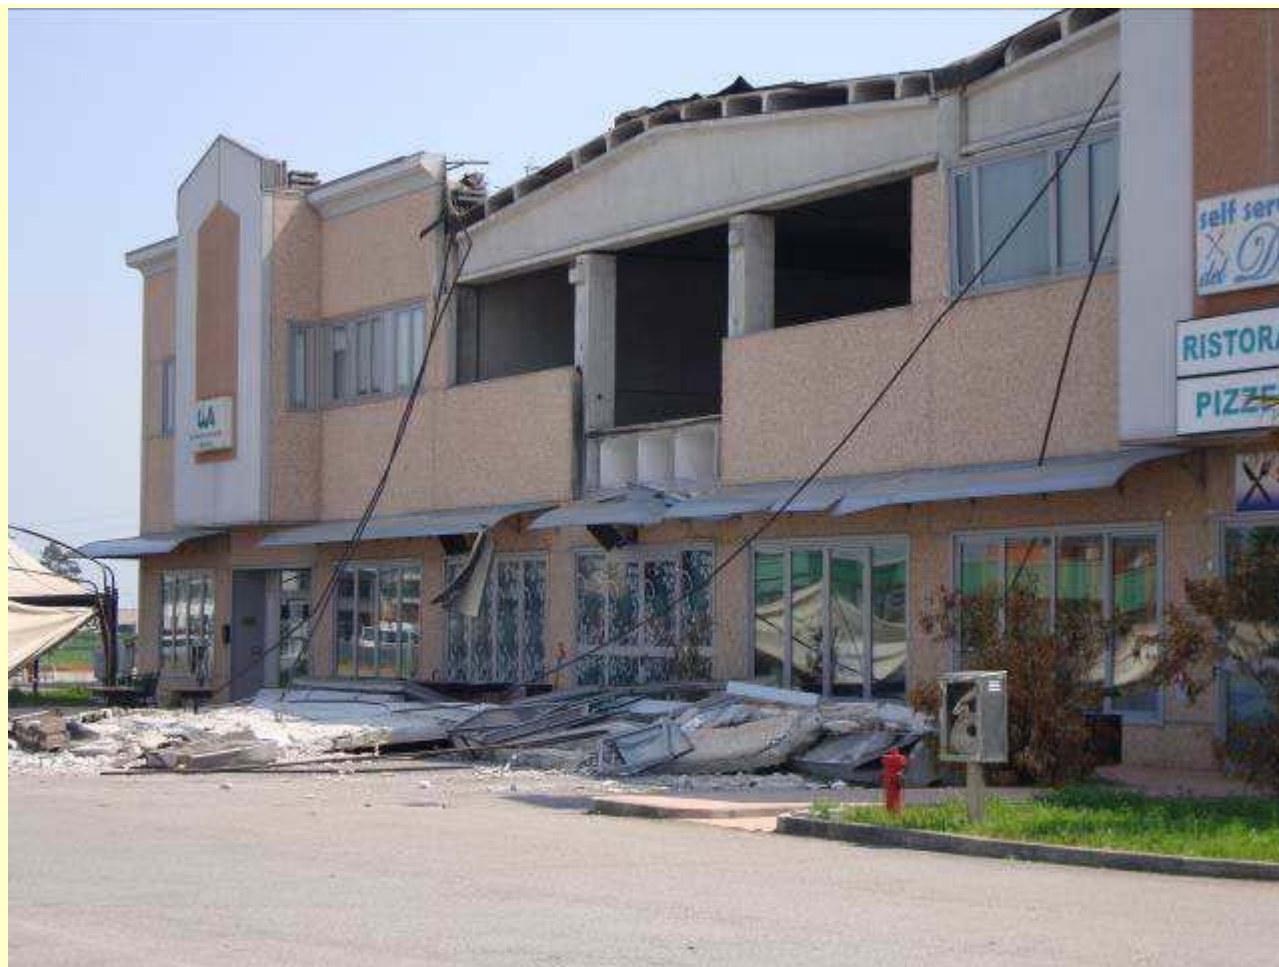
Collasso di pannello di tamponamento di un centro commerciale

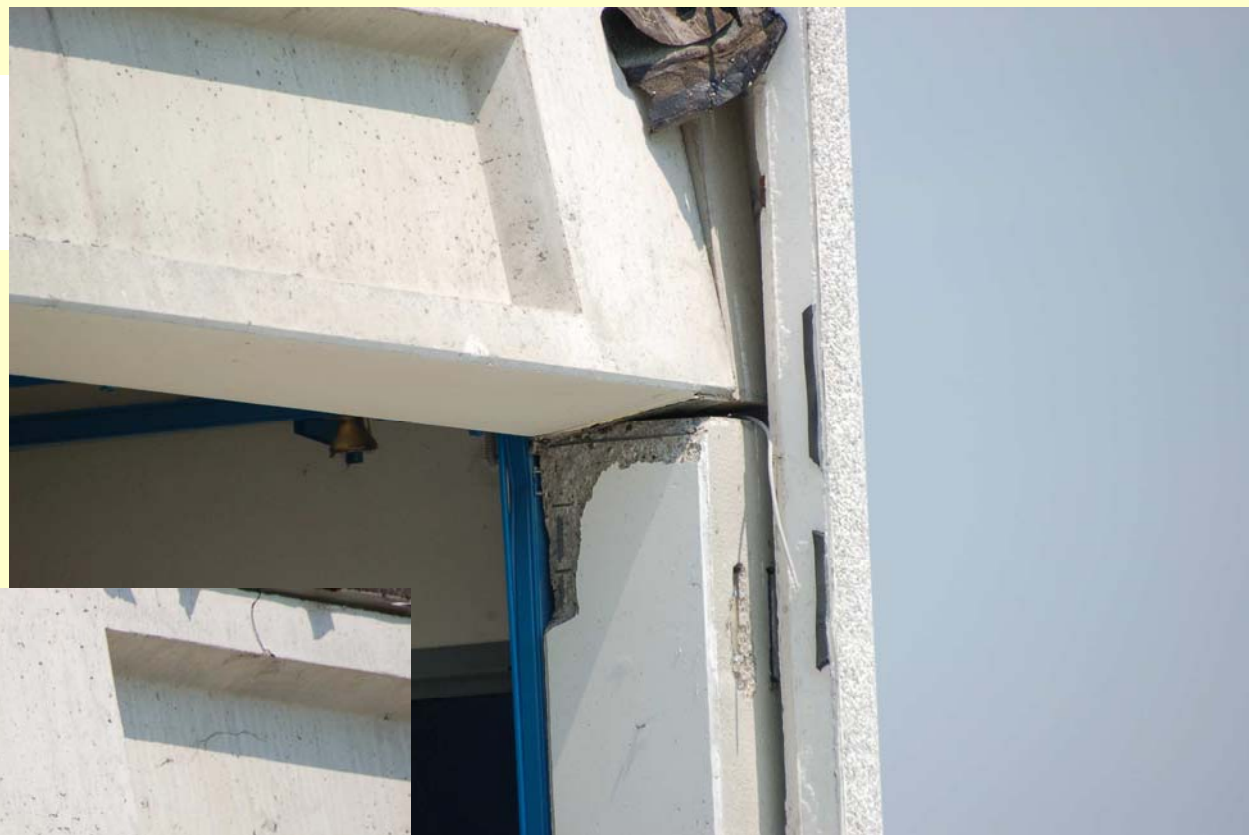
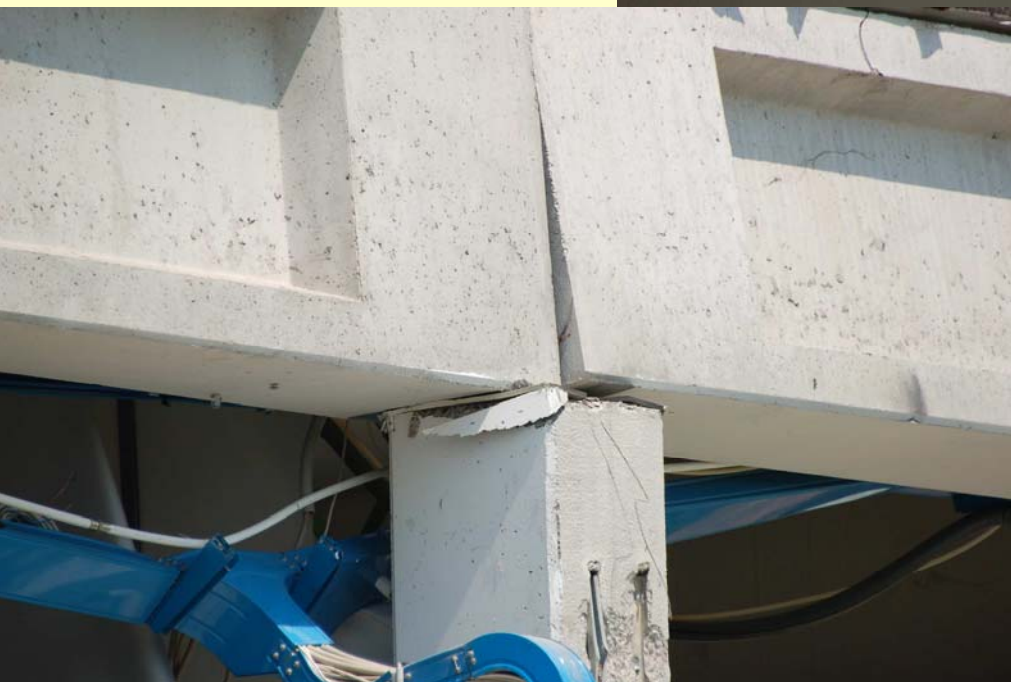
Ribaltamento laterale della trave

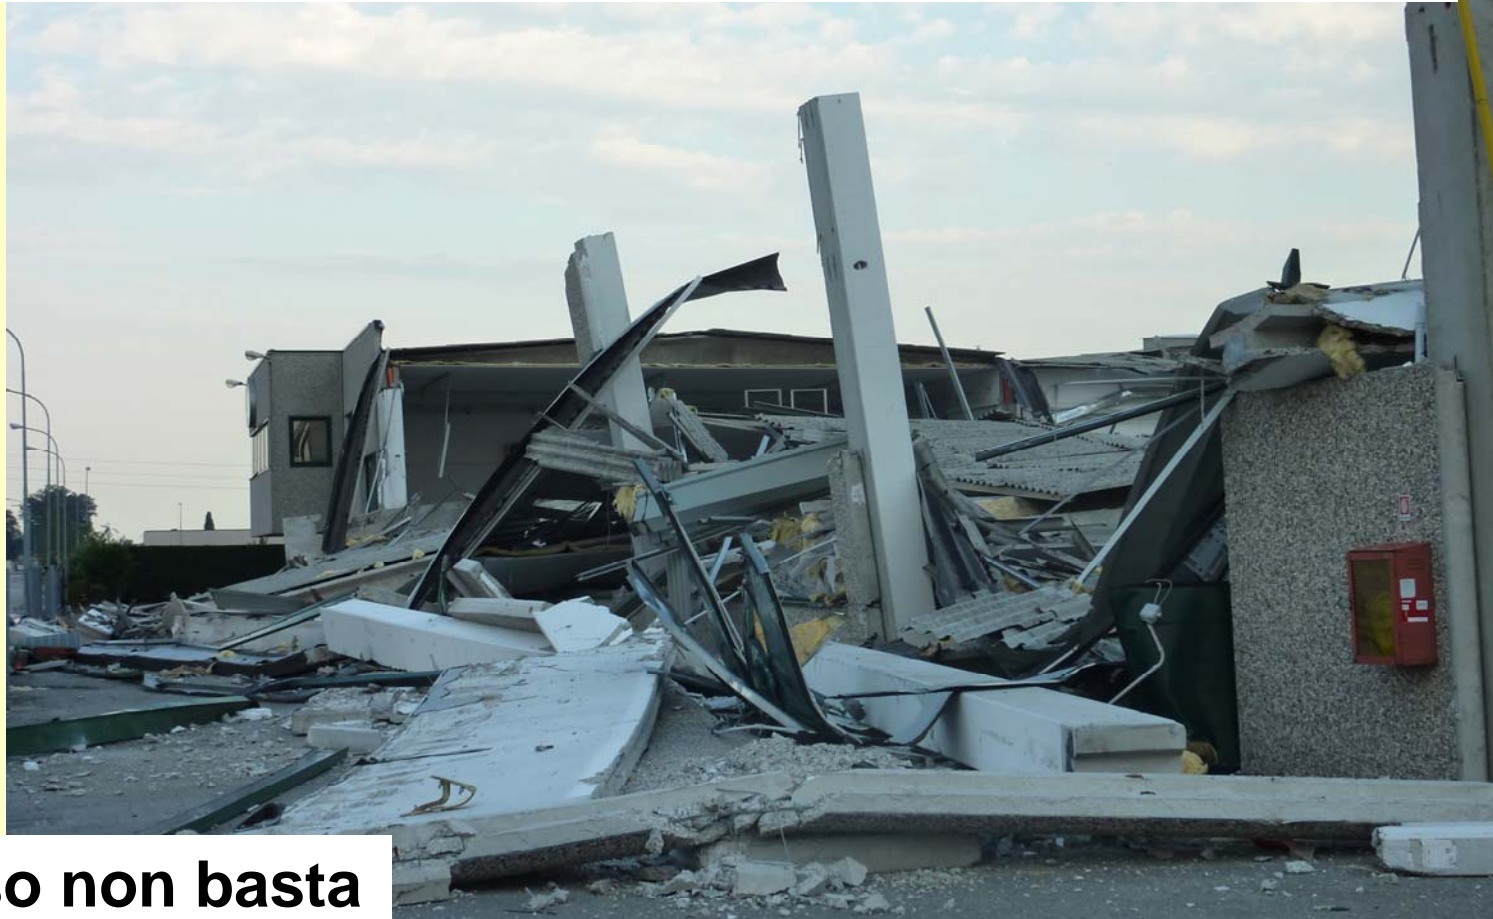
**Problematiche legate alla rotazione dei plinti di fondazione
Spesso la perdita di appoggio della trave è una
conseguenza, non la causa del crollo**

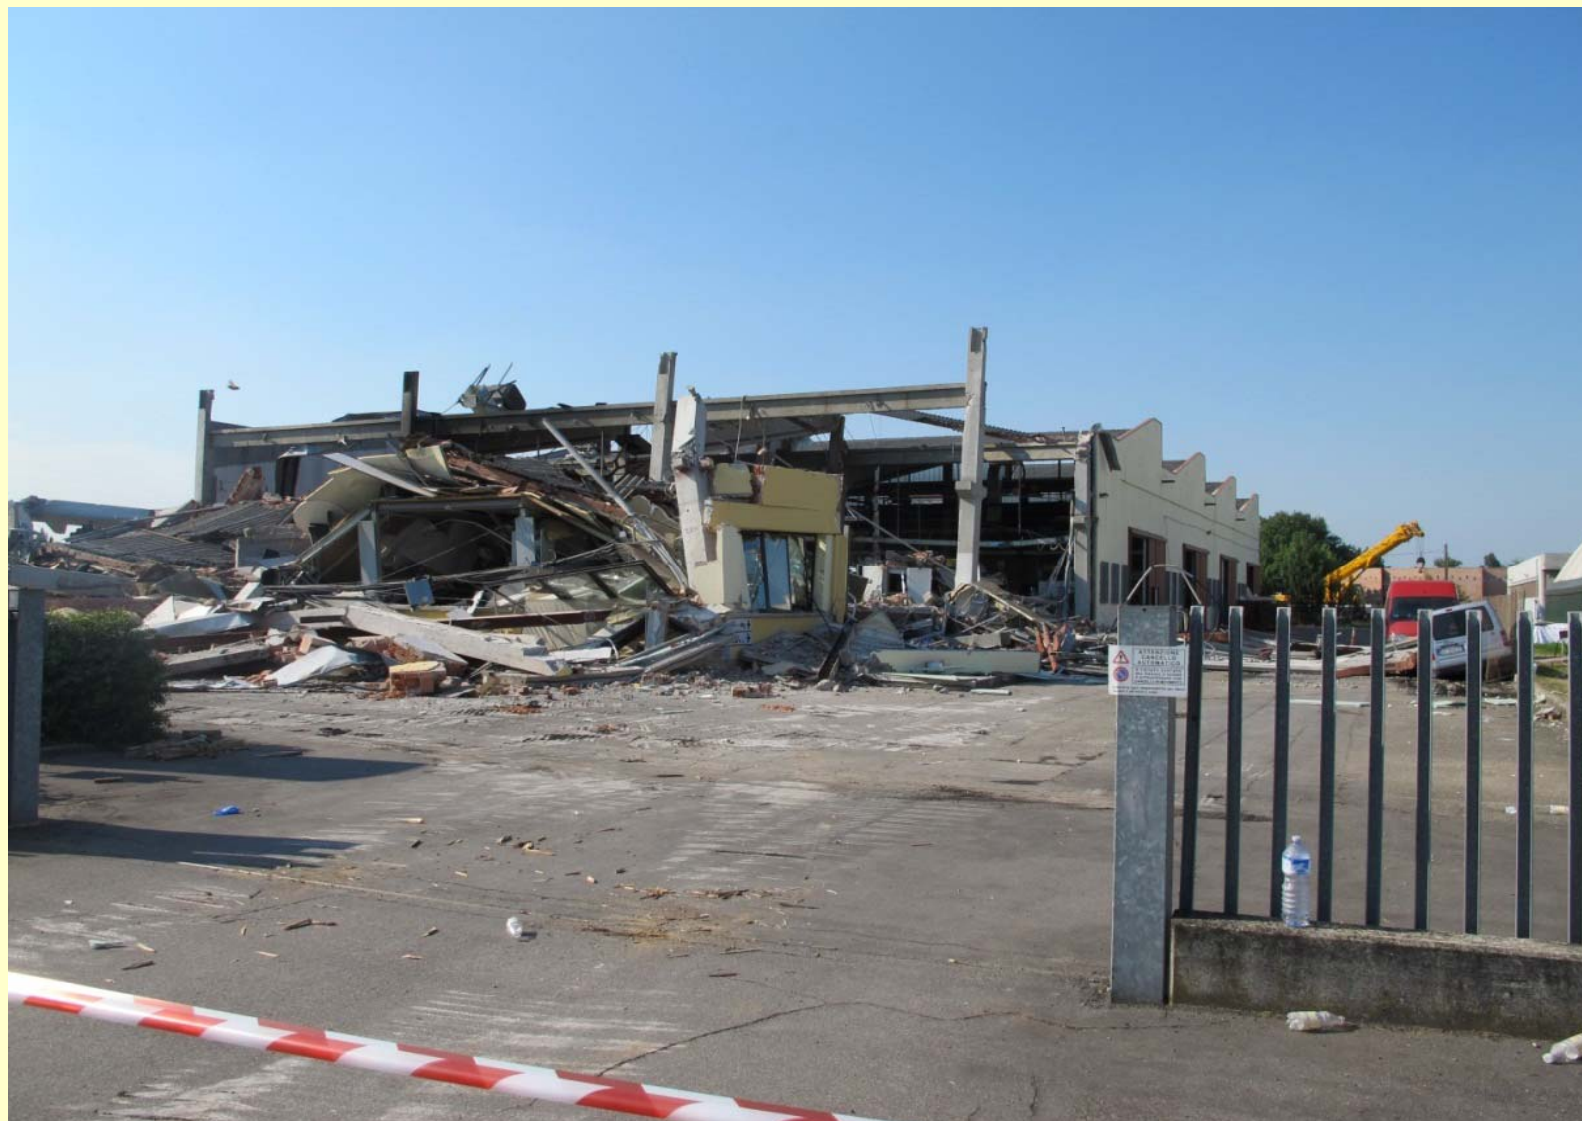
**In questo caso non basta
collegare trave e pilastro**

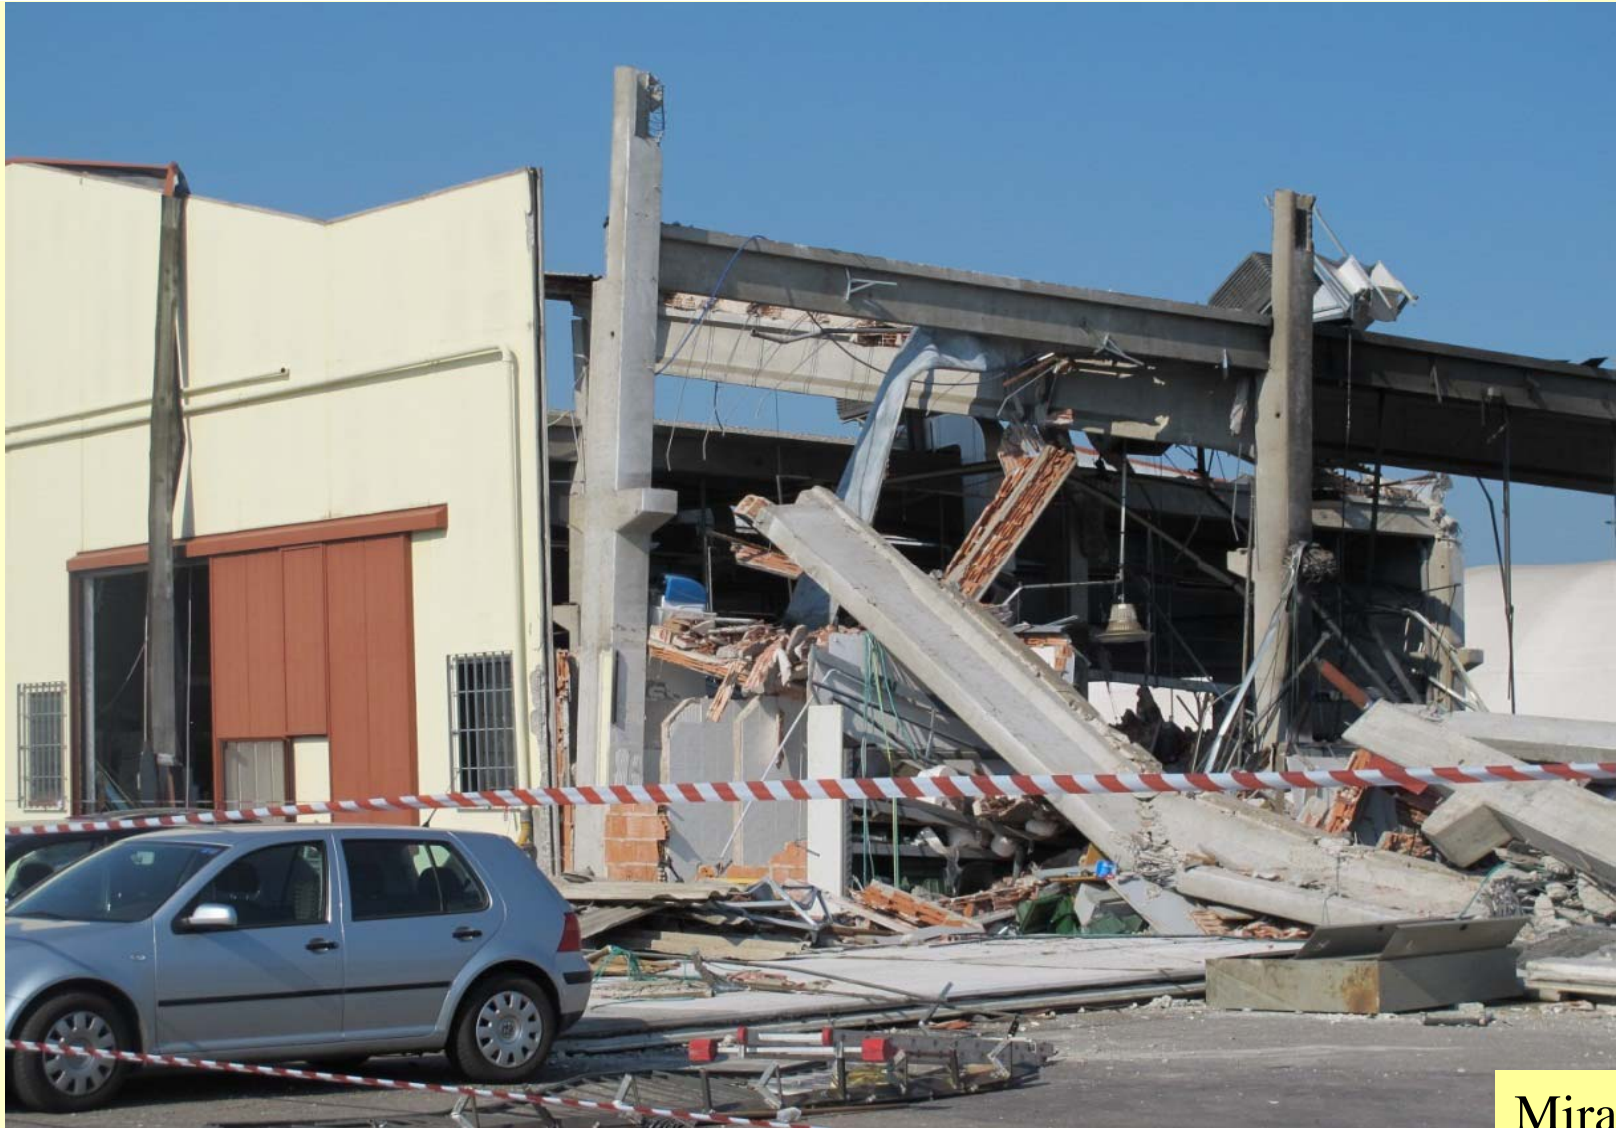
probabile rotazione di qualche pilastro alla base

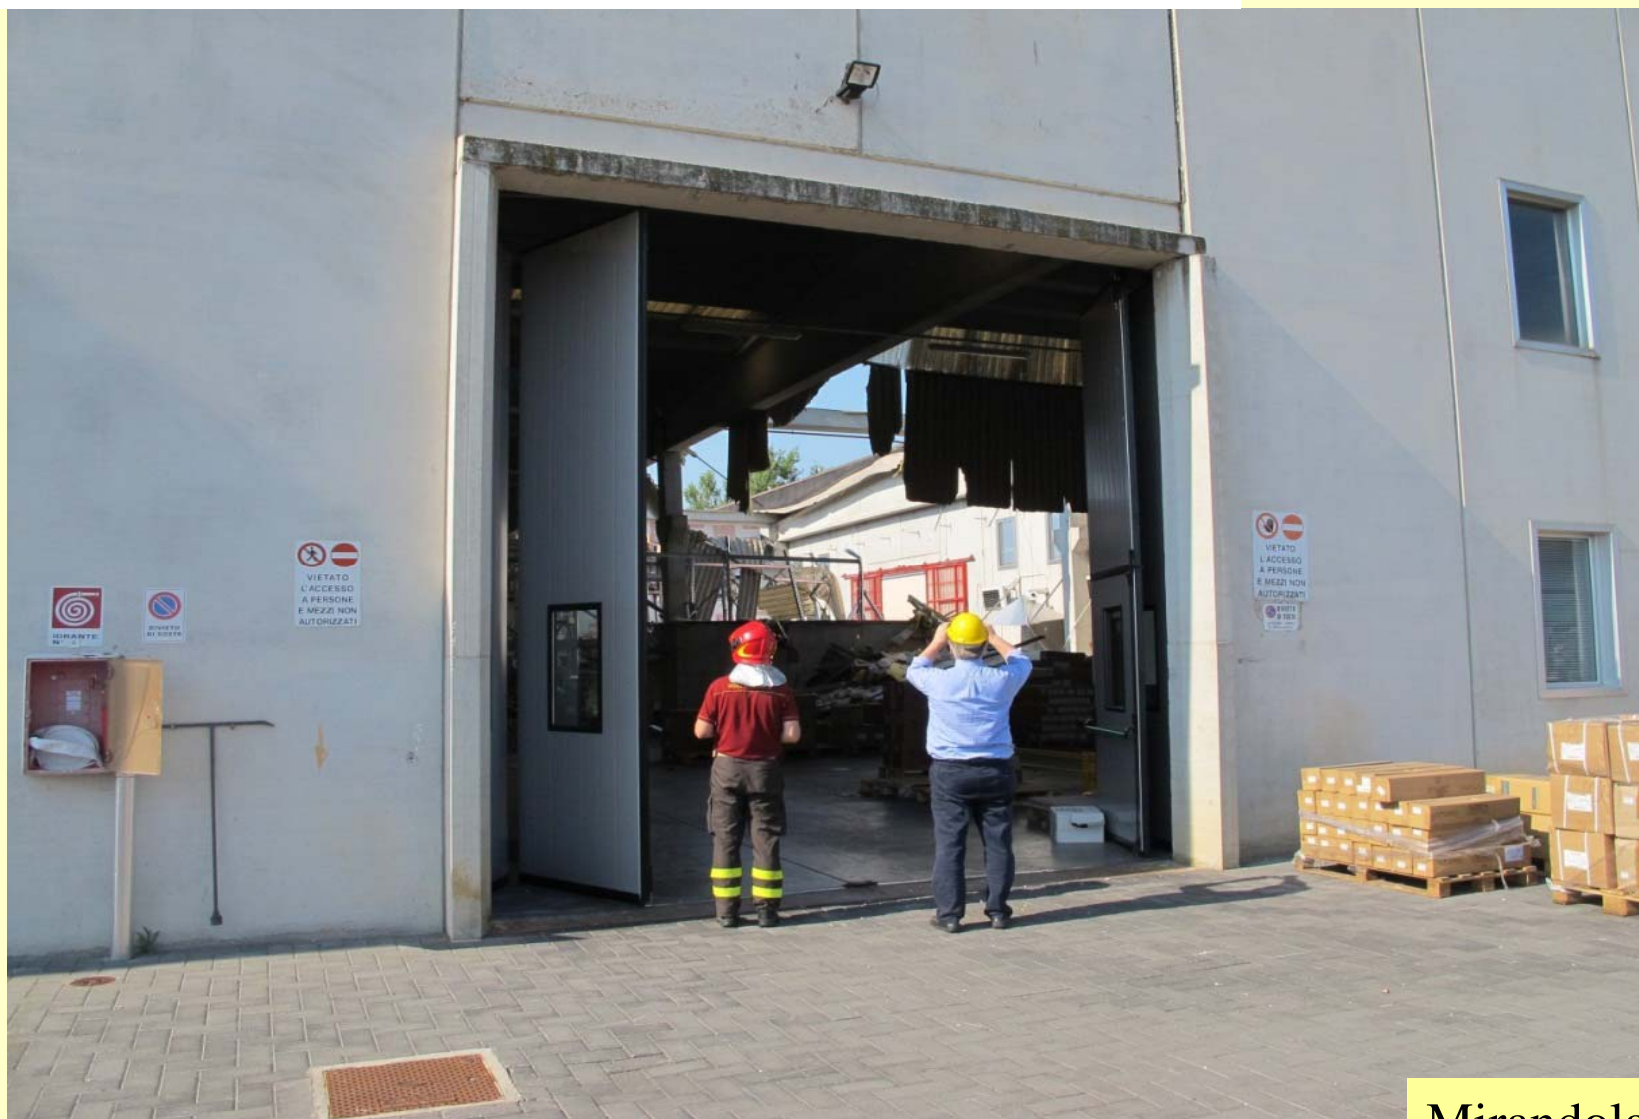
Generalmente i pannelli verticali hanno retto

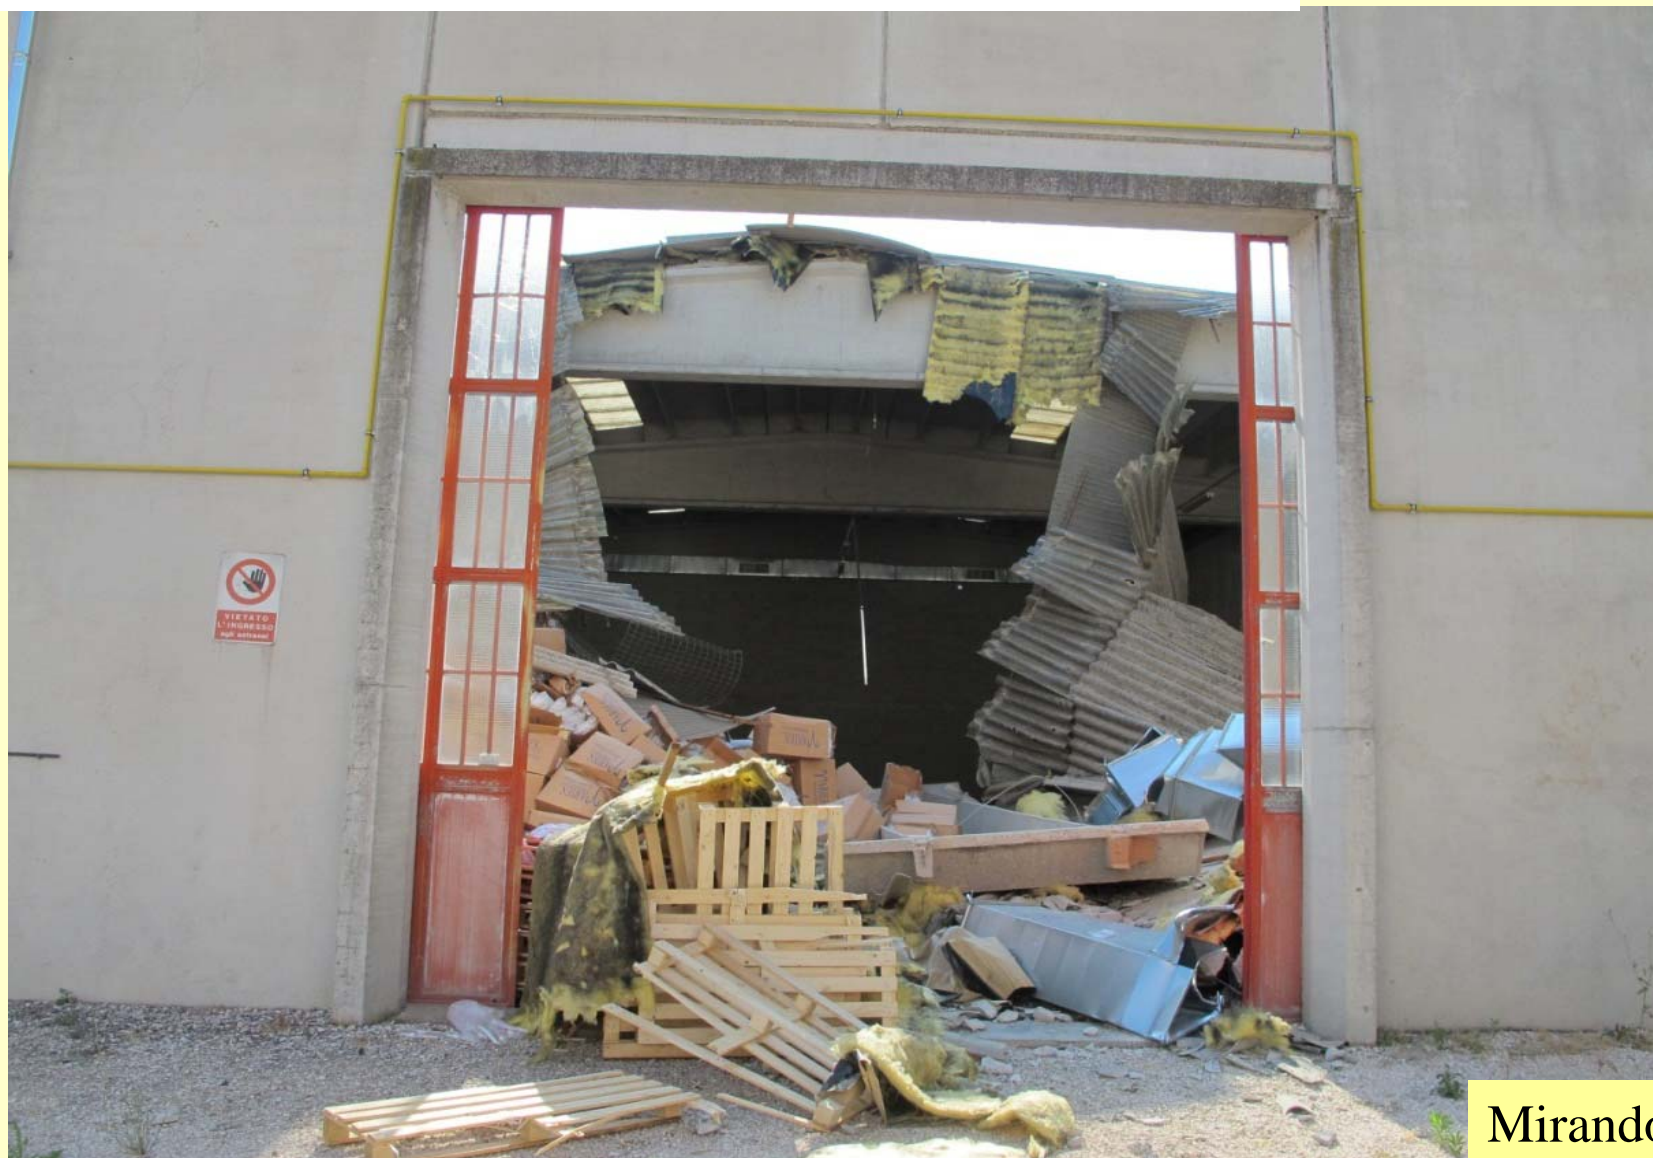
Generalmente i pannelli verticali hanno retto
