Report sui danni registrati a San Felice sul Panaro (MO) in seguito agli eventi sismici del 20 e 29 maggio 2012 – v. 1.0

M. Ercolino, C. Petrone, O. Coppola, G. Magliulo

Dipartimento di Ingegneria Strutturale – Università degli Studi Federico II di Napoli

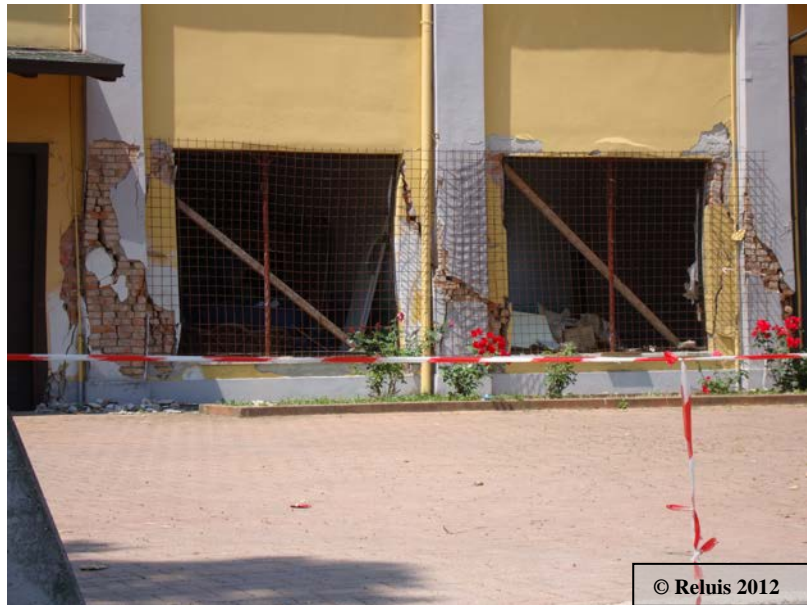
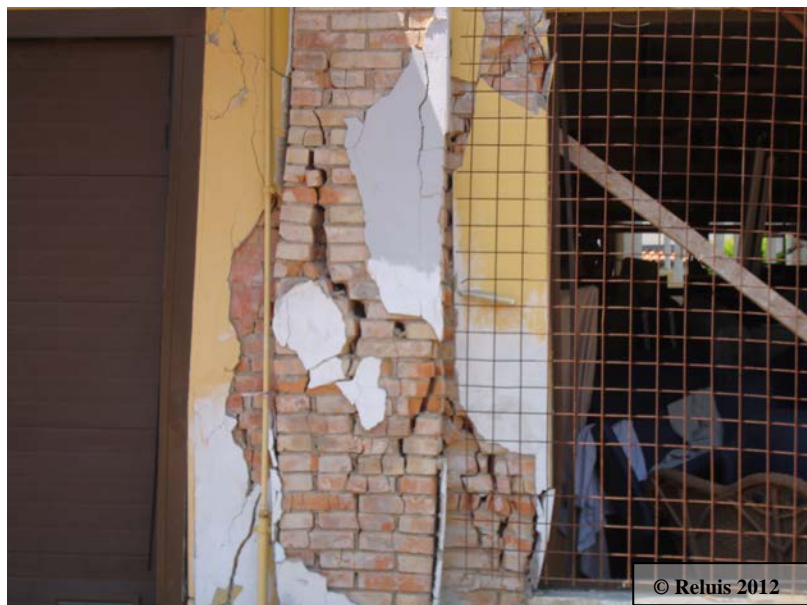
Figura 1 – Crisi di pannelli di maschio per azioni in piano (vista globale e dettaglio)

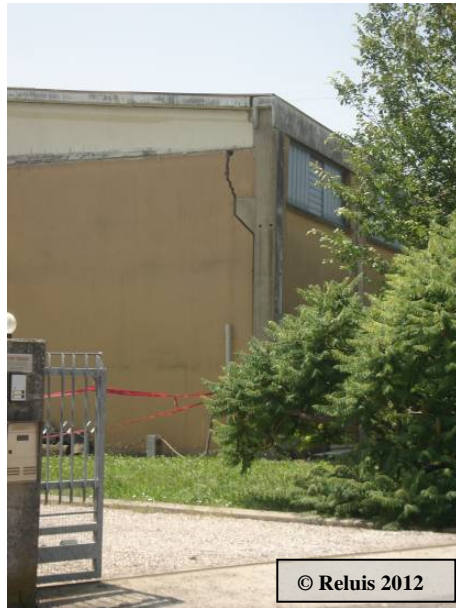
Figura 2 – Fessurazione del pannello di tamponatura in laterizio in seguito alla perdita di verticalità del pilastro

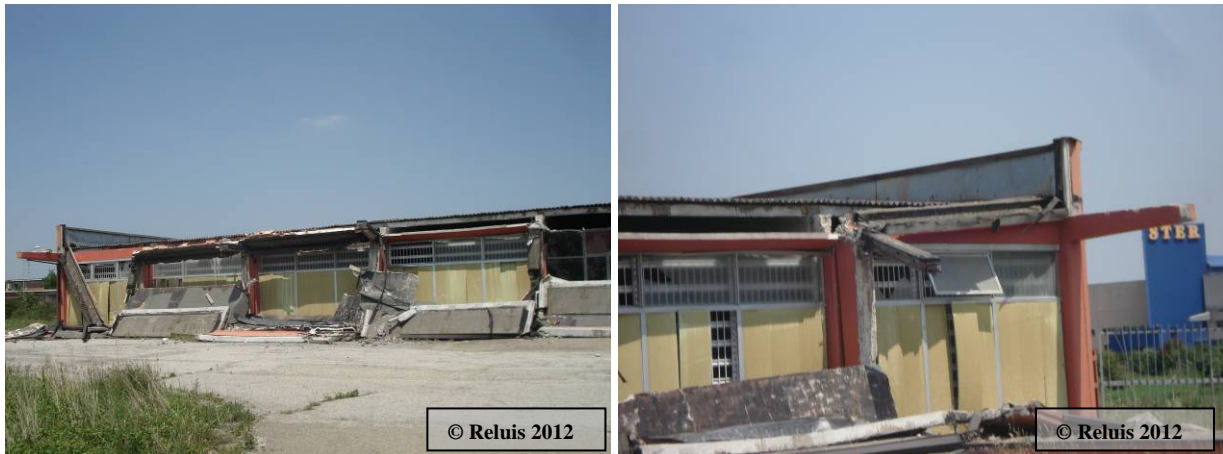
Figura 3 – Collasso pensilina in c.a. a sbalzo da struttura monopiano prefabbricata

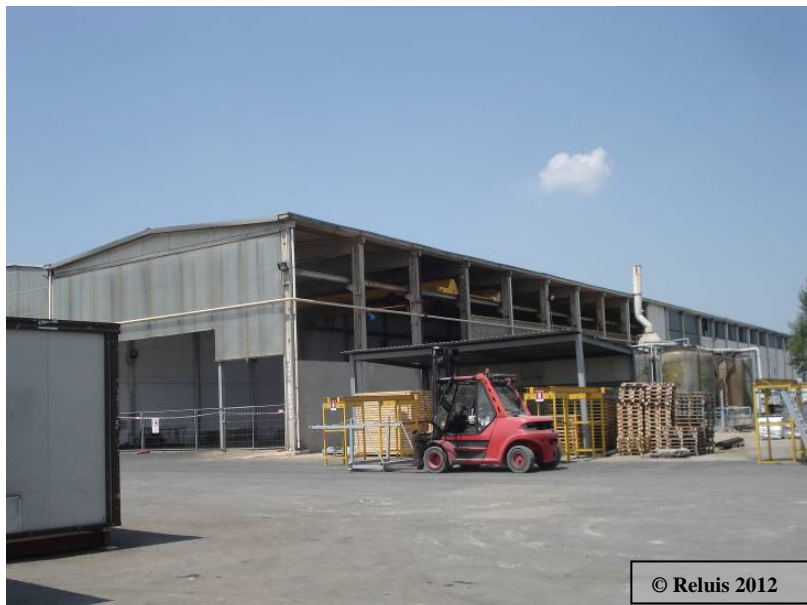
Figura 4 – Crollo pannelli di tamponatura orizzontali

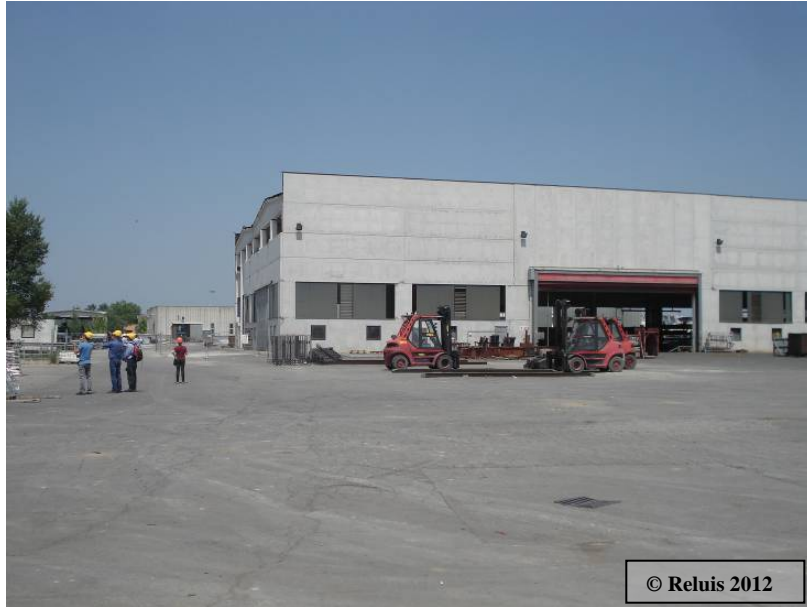
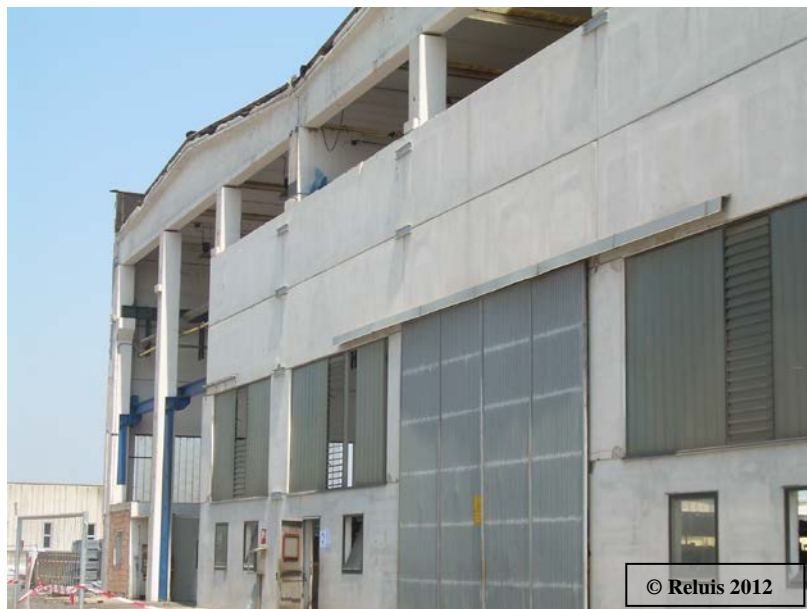
Figura 5 – Collasso pannelli di tamponatura orizzontali

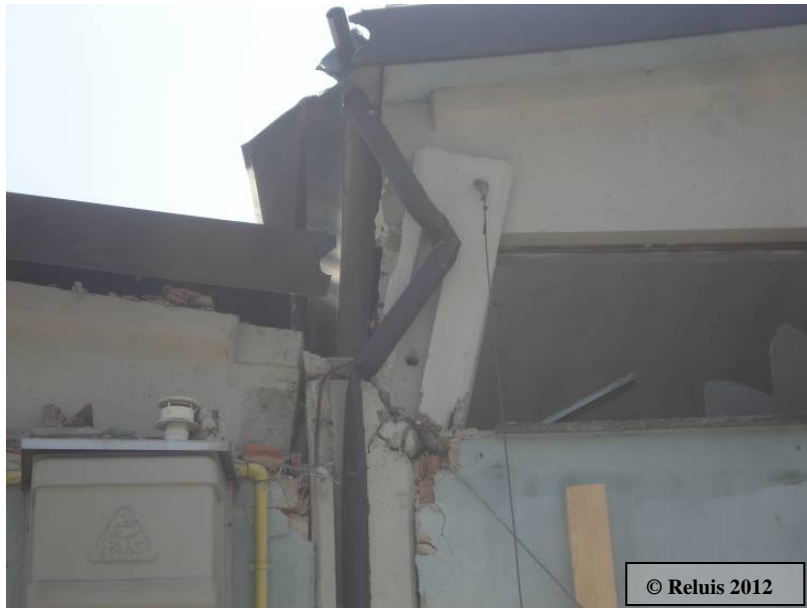
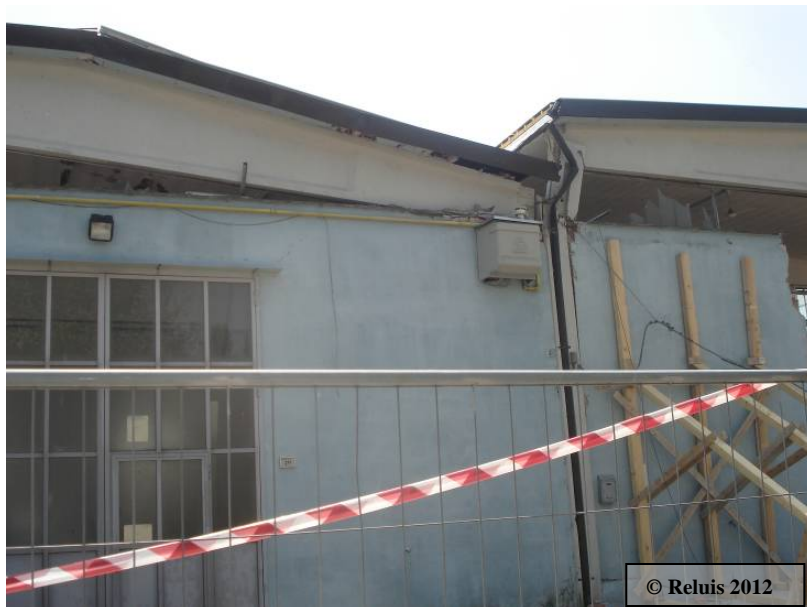
Figura 6 – Perdita di appoggio della trave principale a causa della crisi a taglio della parte di pilastro libera da tamponatura

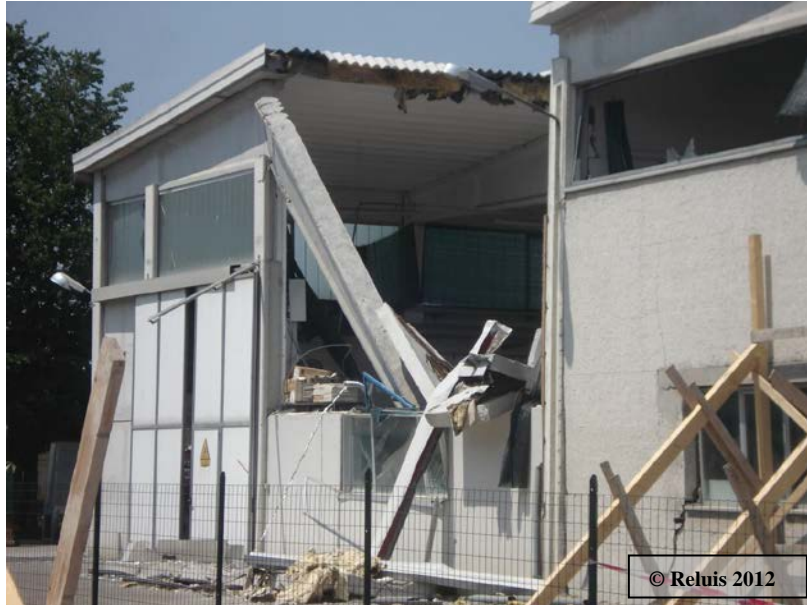
Figura 7 – Collasso trave principale nella sezione di mezzeria a causa della perdita di appoggio

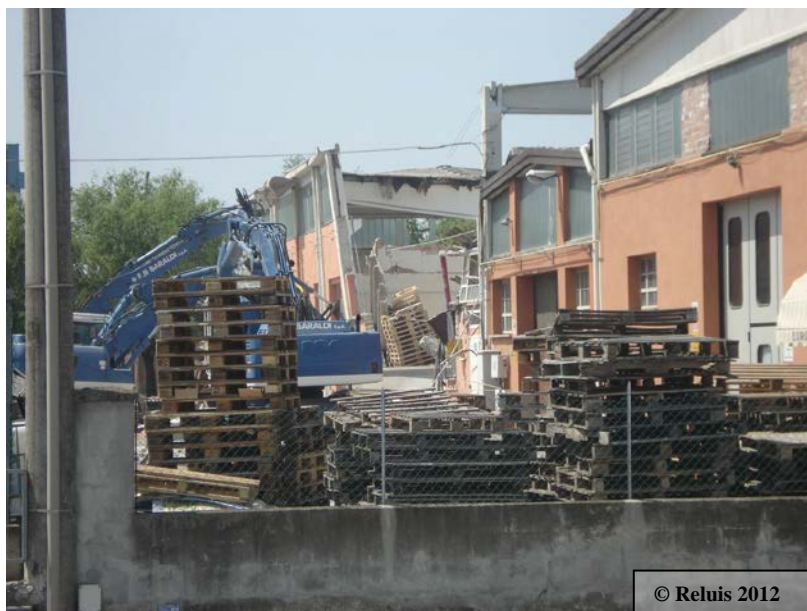
Figura 8 – Demolizione di una struttura prefabbricata conseguente al collasso parziale della stessa

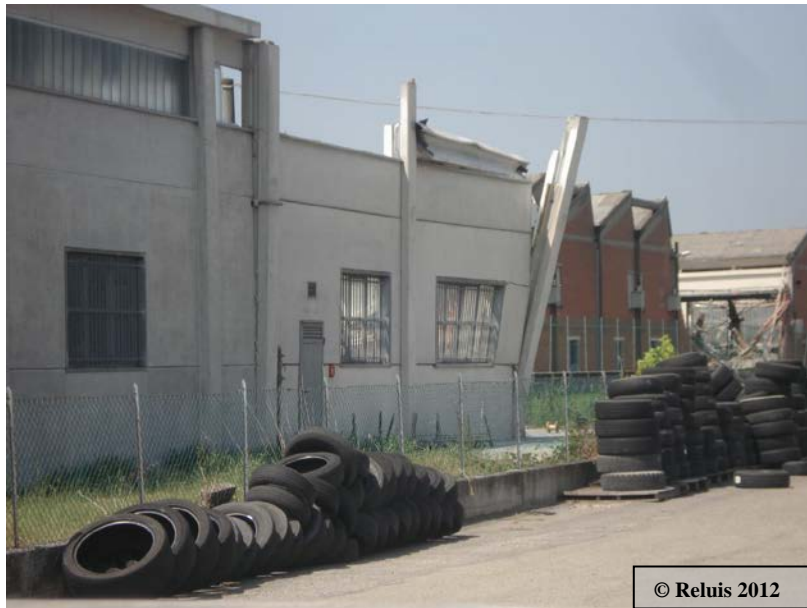
Figura 9 – Collasso pannelli di tamponatura orizzontali e copertura

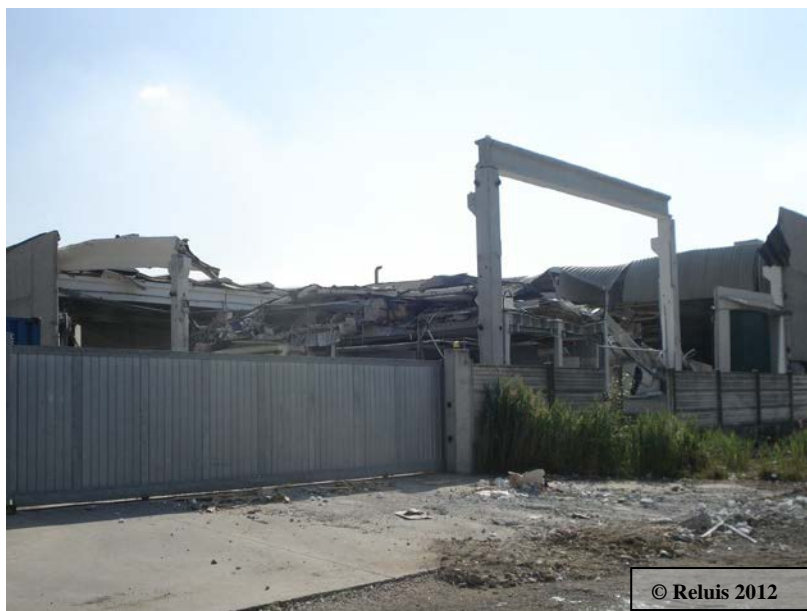
Figura 10 – Collasso struttura prefabbricata monopiano

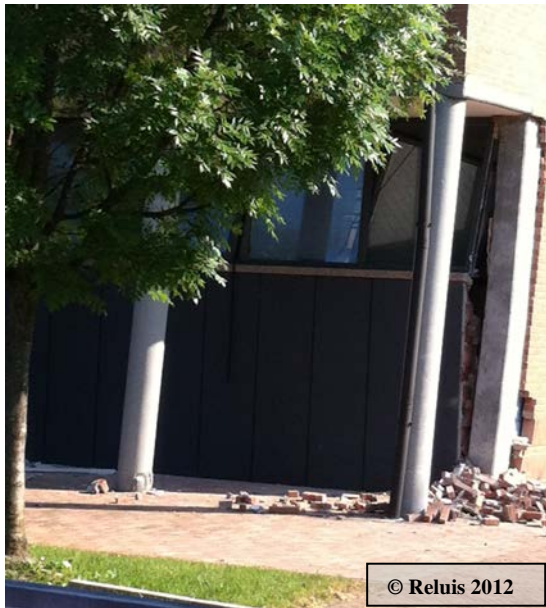
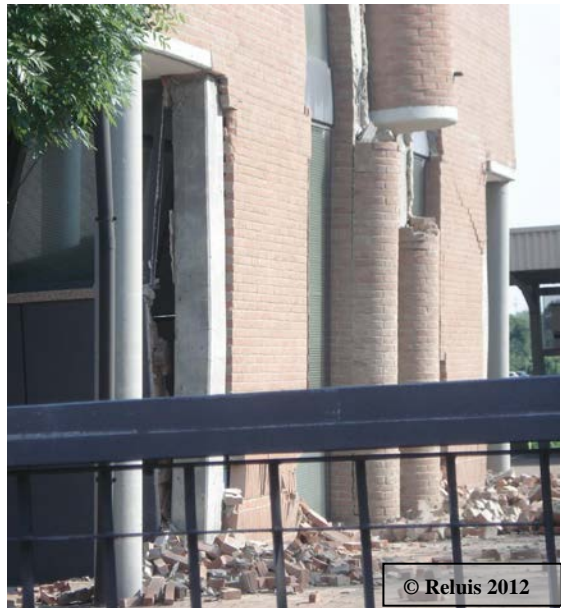
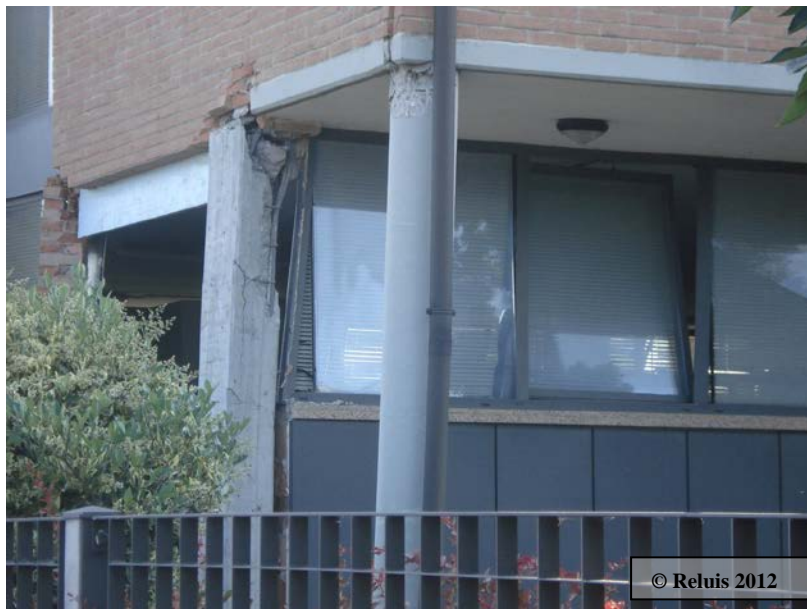
Figura 11 – Crisi di pilastri con formazione di cerniere plastiche a causa dell'incipiente meccanismo di piano sofficato al primo impalcato di una struttura in c.a.

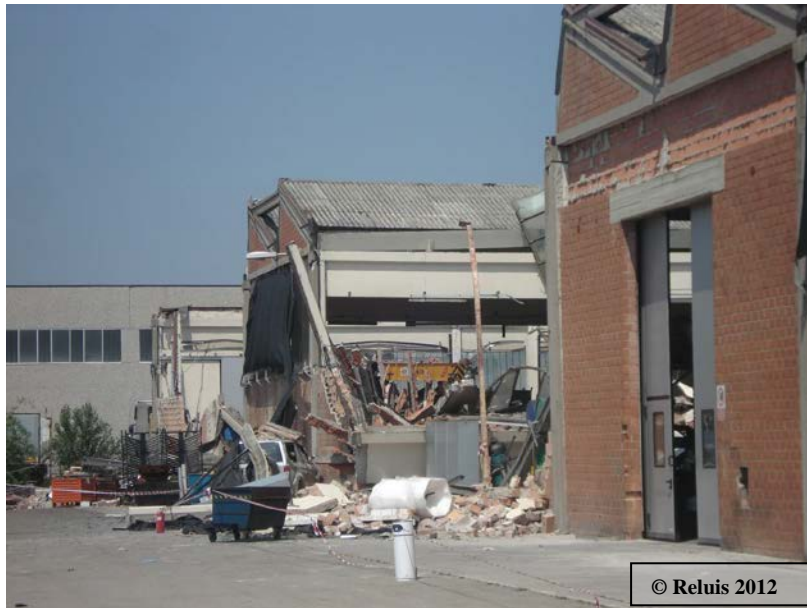
Figura 12 – Collasso edificio prefabbricato

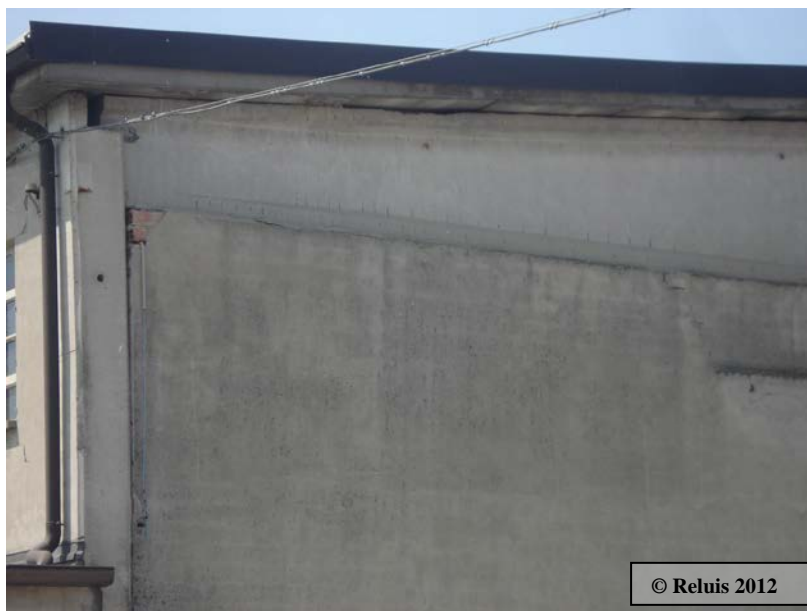
Figura 13 – Perdita di verticalità di un pilastro con conseguente riduzione dell'appoggio della trave principale

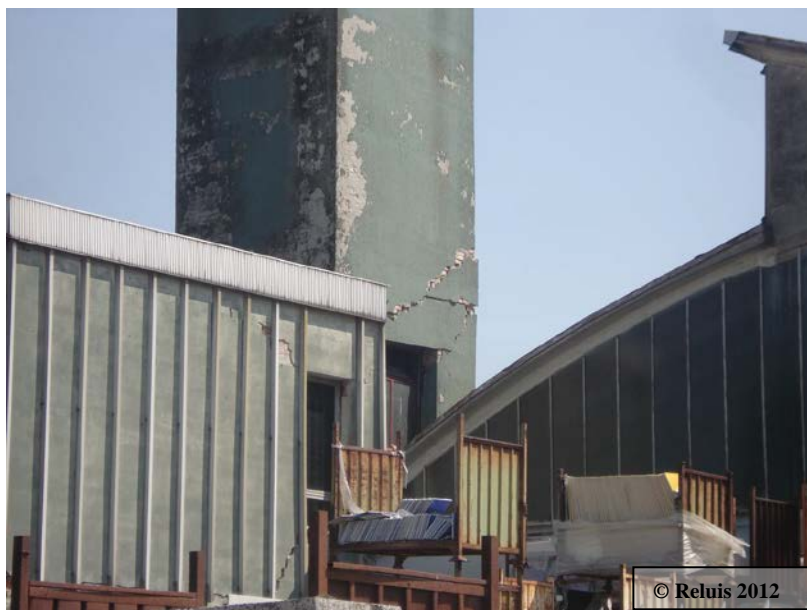
Figura 14 – Danneggiamento edificio “a torre” in muratura

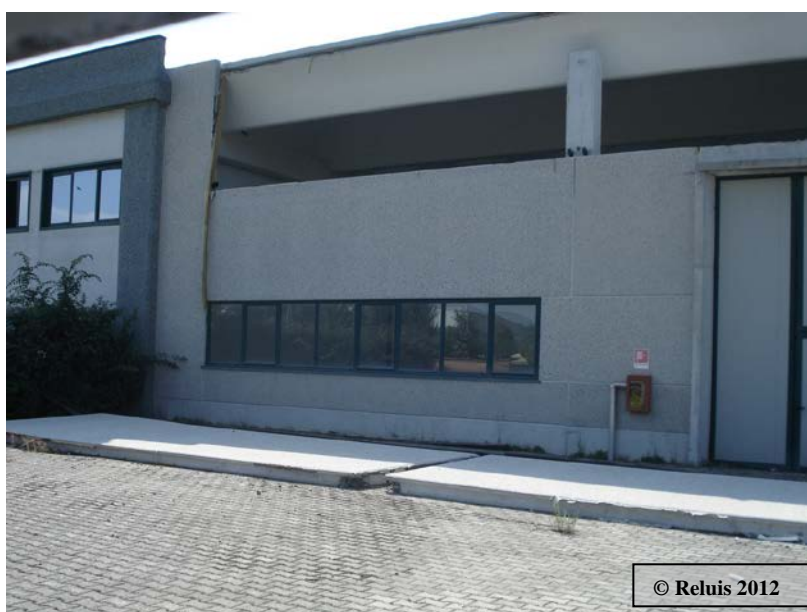
Figura 15 – Collasso pannelli di tamponatura orizzontali

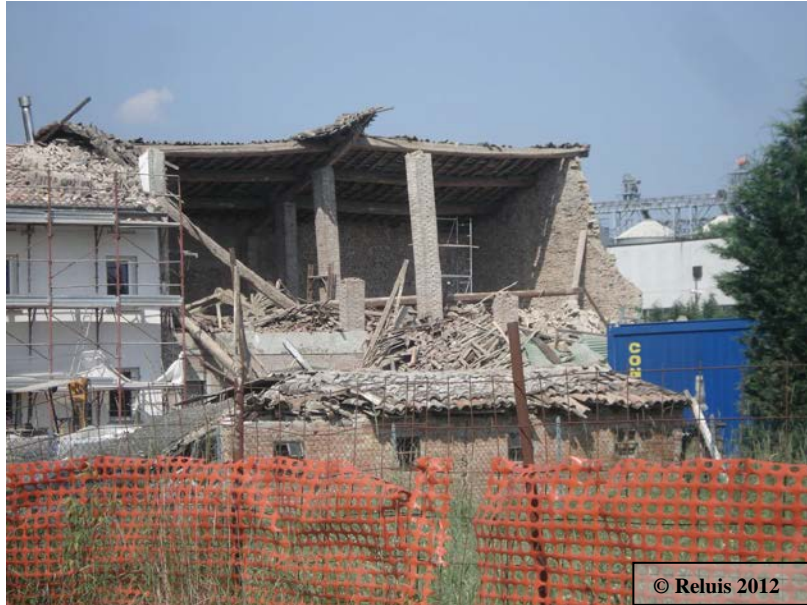
Figura 16 – Collasso totale di una struttura in muratura

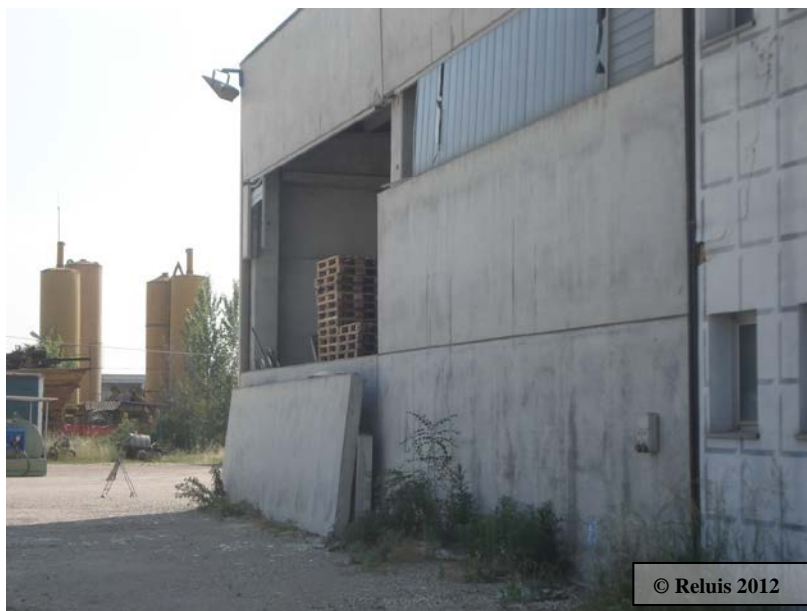
Figura 17 – Collasso pannelli di tamponatura orizzontali

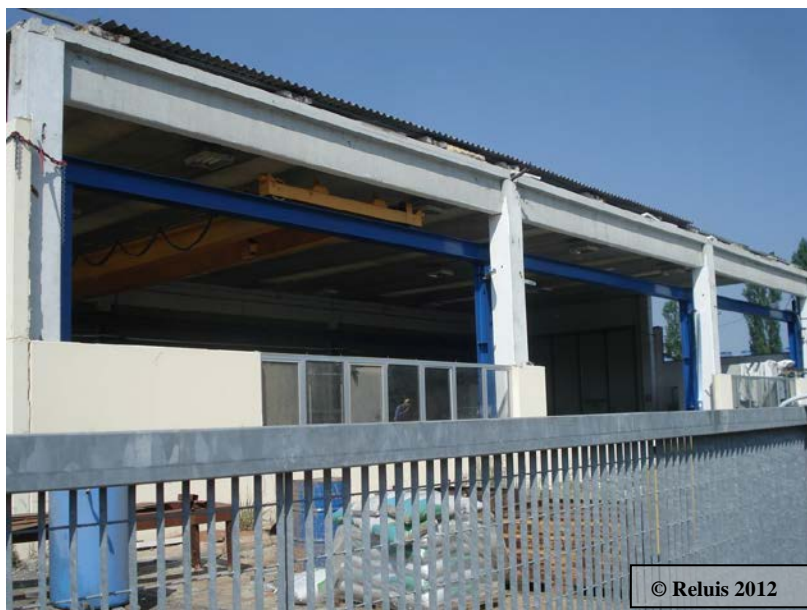
Figura 18 – Collasso pannelli di tamponatura orizzontali

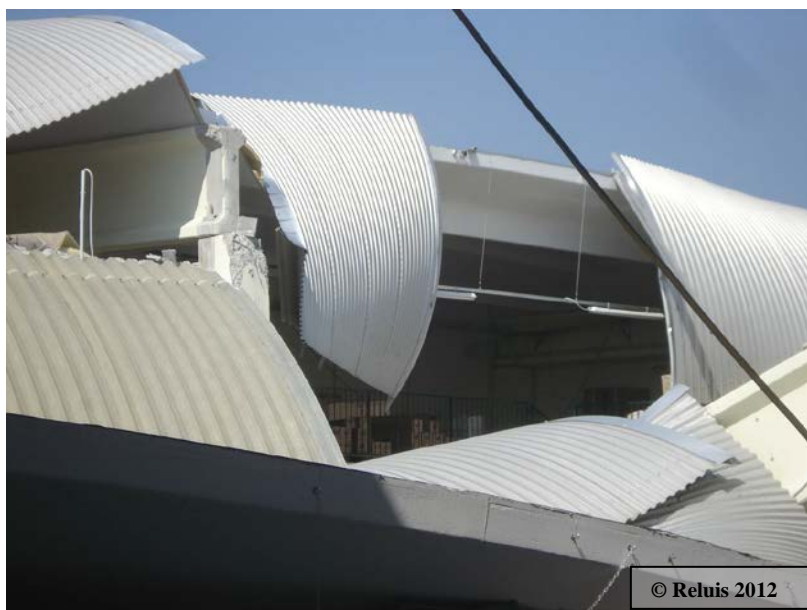
Figura 19 – Collasso connessione spinottata trave pilastro con conseguente crollo della copertura

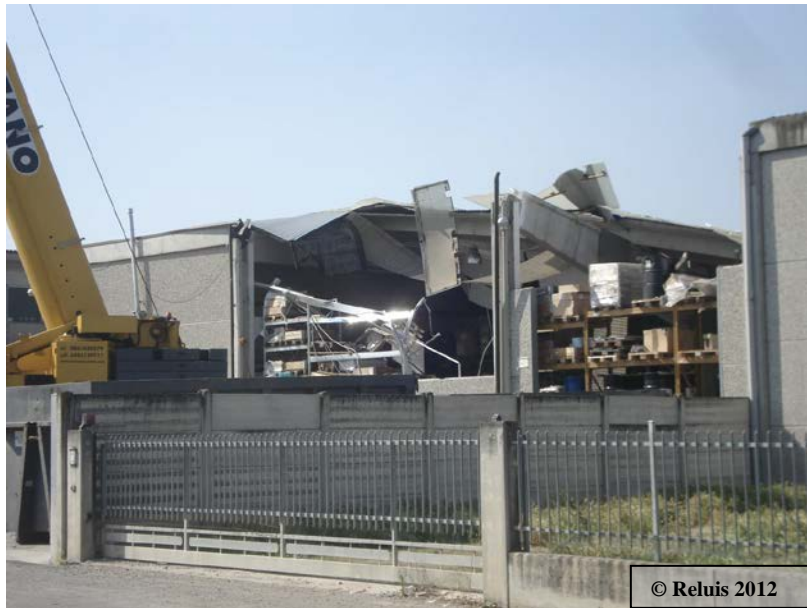
Figura 20 – Collasso di un edificio prefabbricato

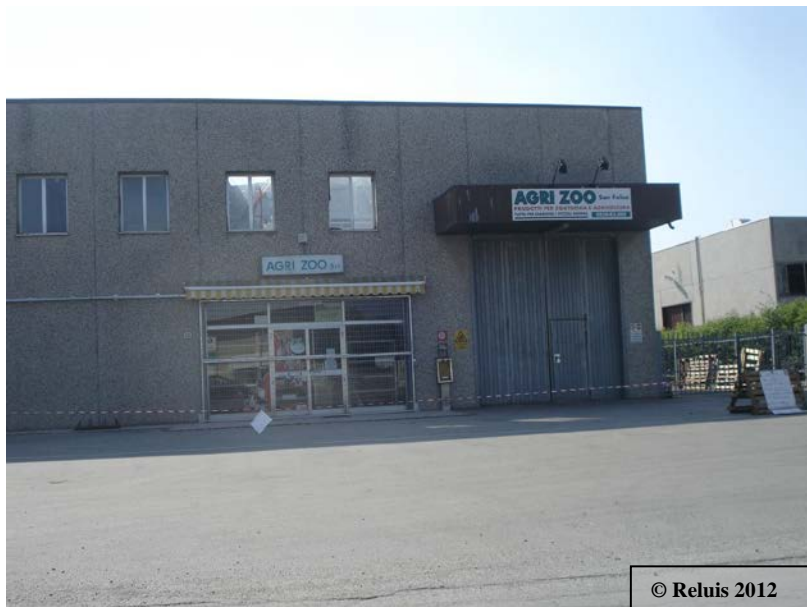
Figura 21 . Collasso copertura di un edificio prefabbricato

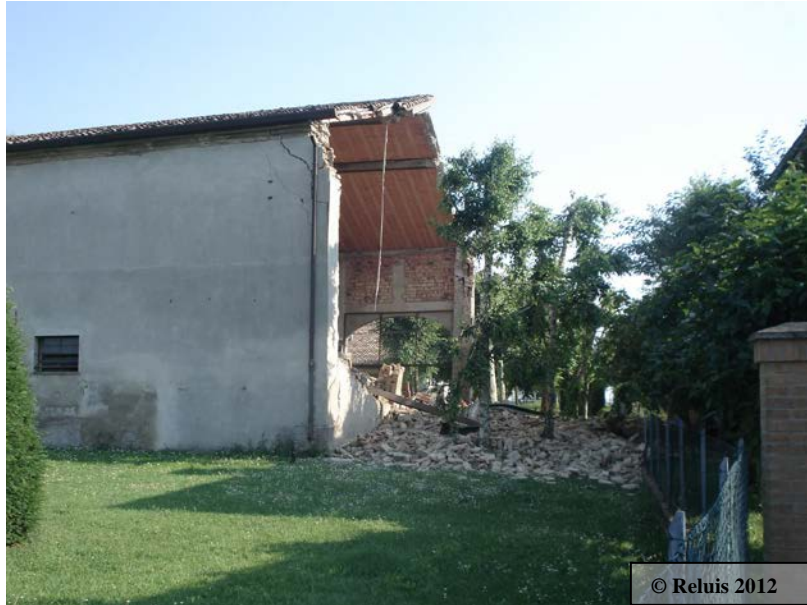
Figura 22 – Ribaltamento parete muraria per meccanismo fuori dal piano

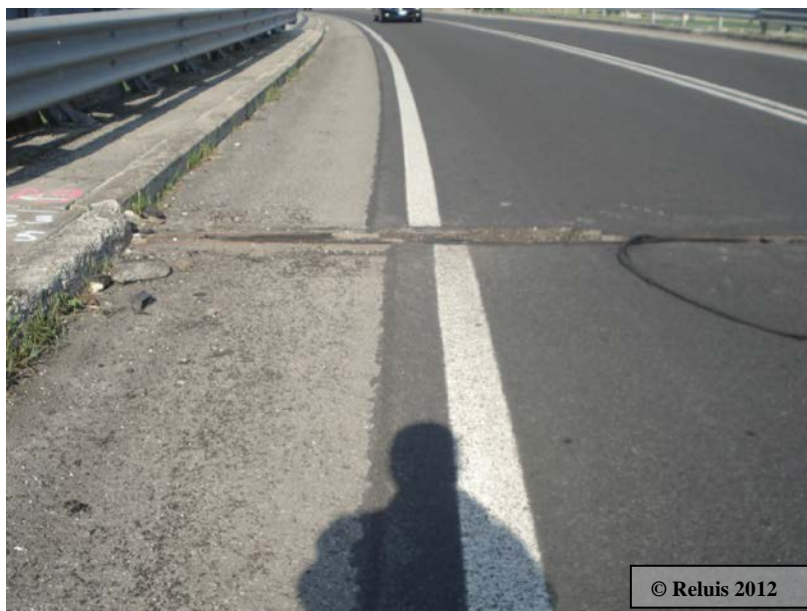
Figura 23 – Scorrimento relativo permanente tra le travate di un ponte stradale

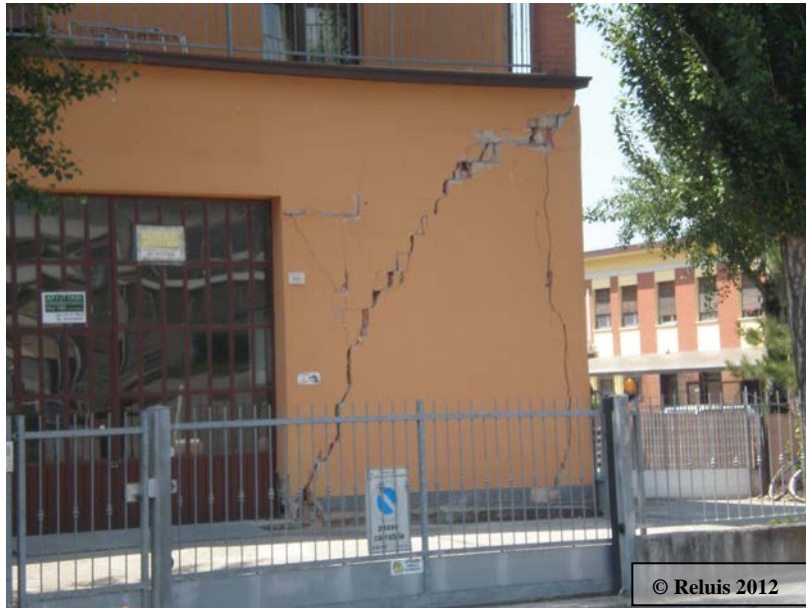
Figura 24 – Crisi di un pannello murario per azioni in piano

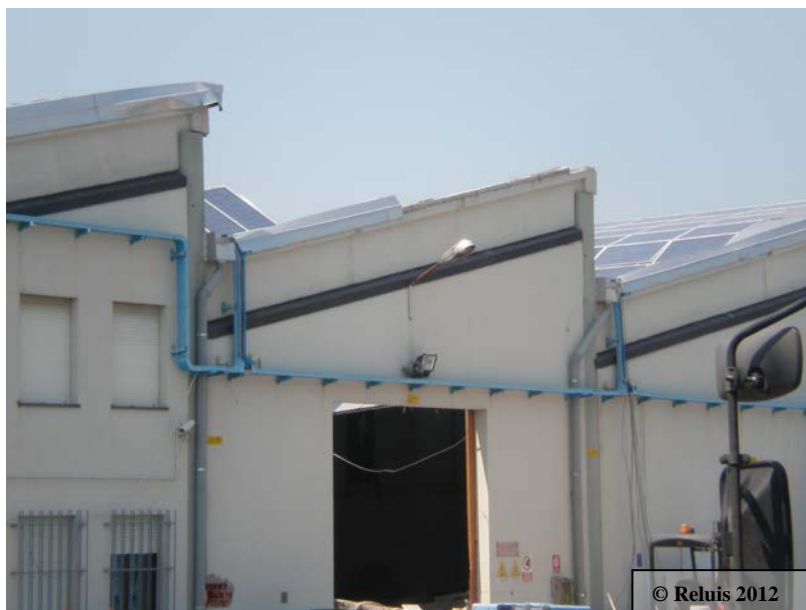
Figura 25 – Collasso copertura a shed
