**Missione congiunta di ricognizione danni**

# Turchia

**Report Giornaliero**  
**10 maggio 2023**

## Report giornaliero, 10 maggio

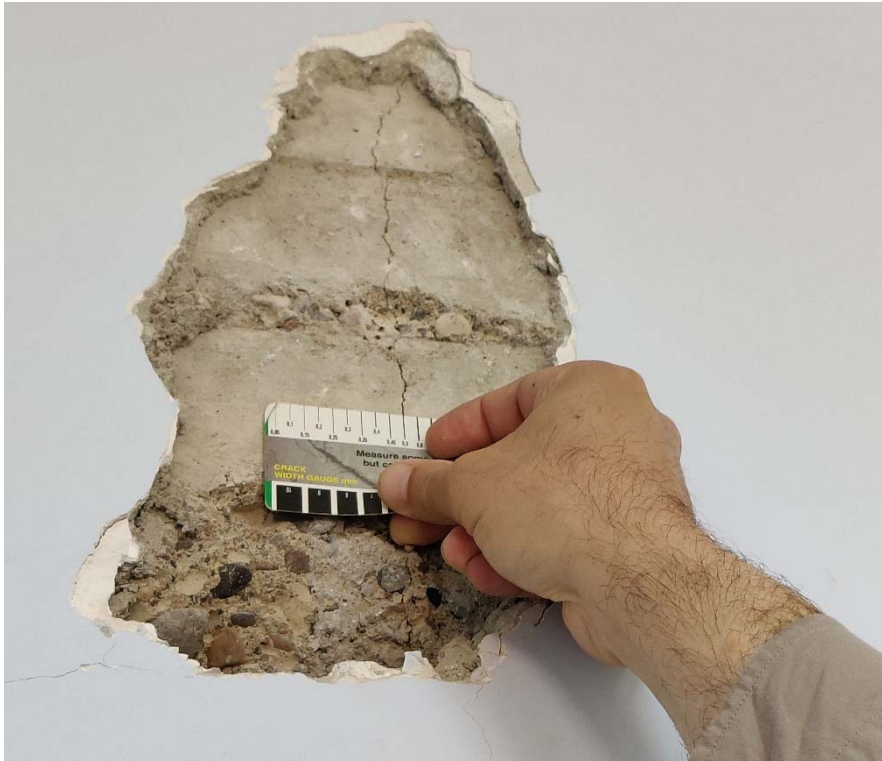
L'edificio è stato classificato come moderatamente danneggiato e chiuso temporaneamente alle attività didattiche a causa di fessure di tipo flessionale su due travi dei telai longitudinali, una delle quali riportata in Fig. 3 e di ampiezza pari a 0.5 millimetri. L'edificio presenta un sistema di rinforzo costituito da setti in cemento armato disposti nella zona centrale della pianta e su tutta l'altezza.

Fig. 3. -Posizione della fessura flessionale sulla trave.

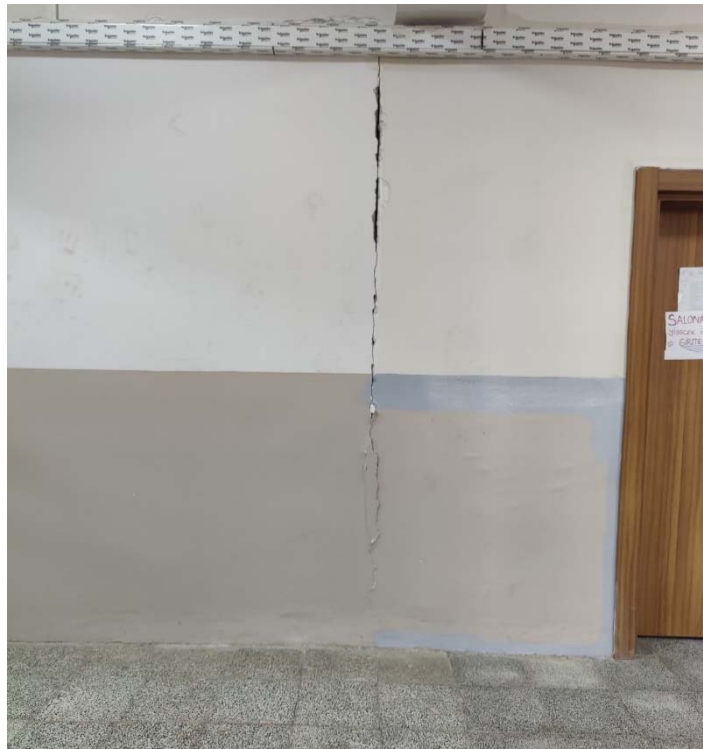
L'edificio non presenta danneggiamento post-sisma. È evidente un distacco di tamponatura diffuso nel complesso della palestra causato da un probabile cedimento fondazionale pregresso, come mostrato in Fig. 5. L'edificio presenta un sistema di rinforzo costituito da setti in cemento armato disposti su tutta l'altezza.

Fig. 5 – Distacco della tamponatura.

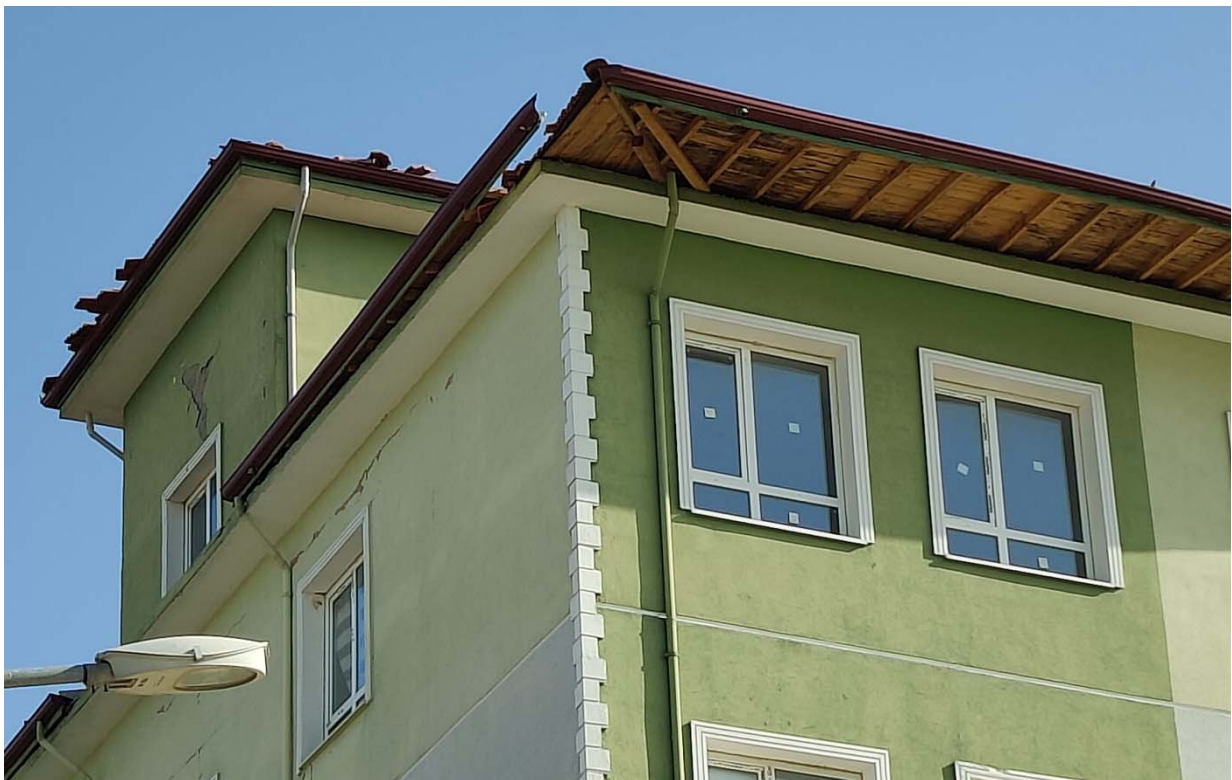
Fig. 7 – Collasso di parte della copertura.

Edificio chiuso alle attività didattiche. L’edificio presenta lesioni diffusi su tutti i prospetti che sembrano interessare il solo intonaco. E’ presente un evidente danno alla copertura: una porzione della falda sul prospetto principale risulta traslata e parte del rivestimento della copertura è dislocata.

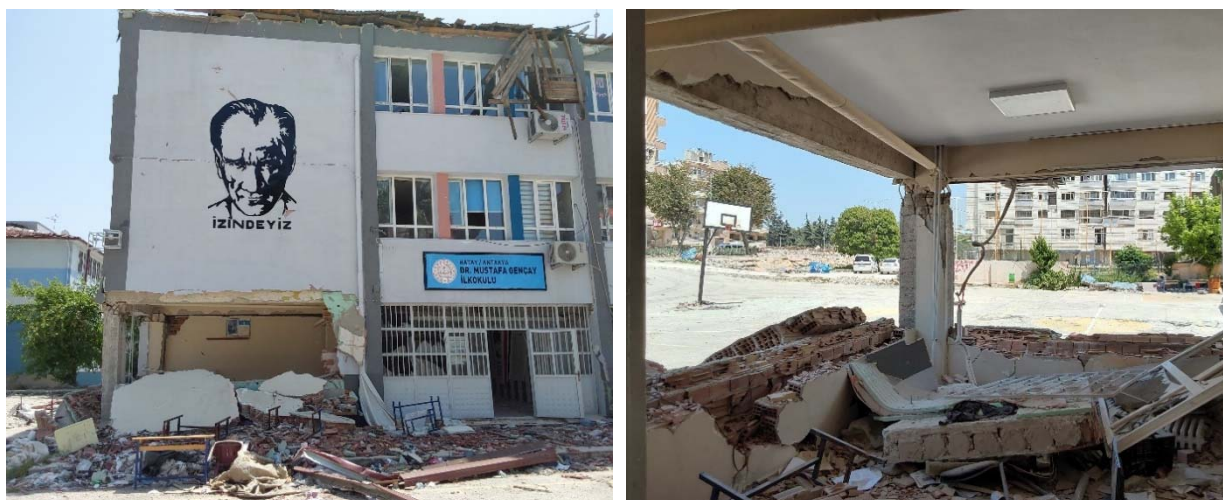
Fig. 8 Pannello di sinistra: vista frontale; pannello di destra: vista dall'interno, muri esterni ribaltati e plasticizzazione pilastri con disorganizzazione del nucleo del calcestruzzo per mancanza di adeguato confinamento passivo

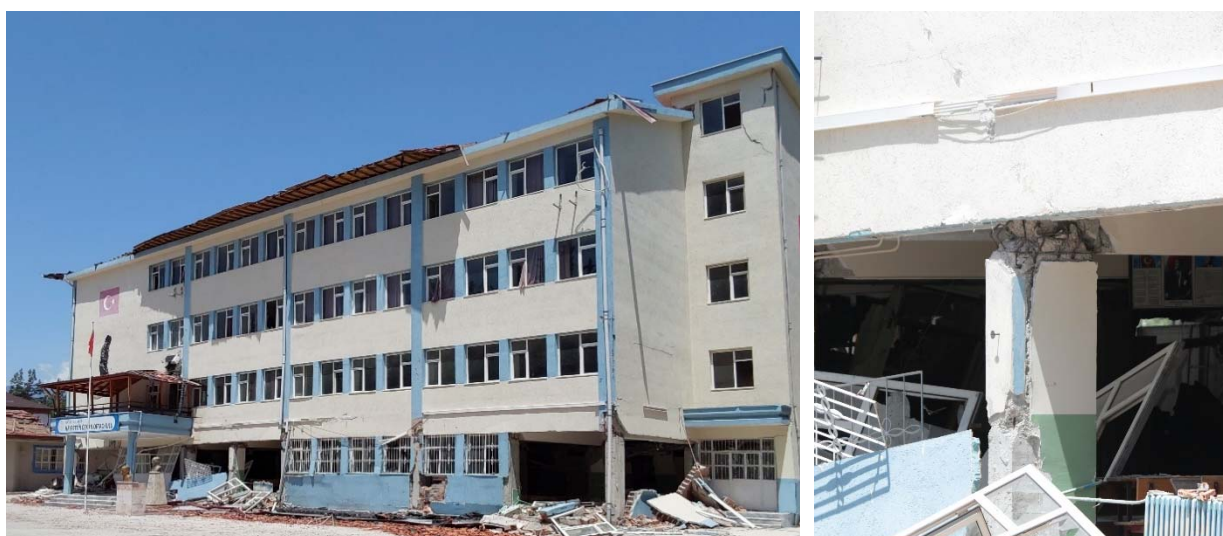
Fig. 9. Effetto di piano soffice connesso anche al ribaltamento parziale delle tamponature di facciata; plasticizzazione flessionale dei pilastri .

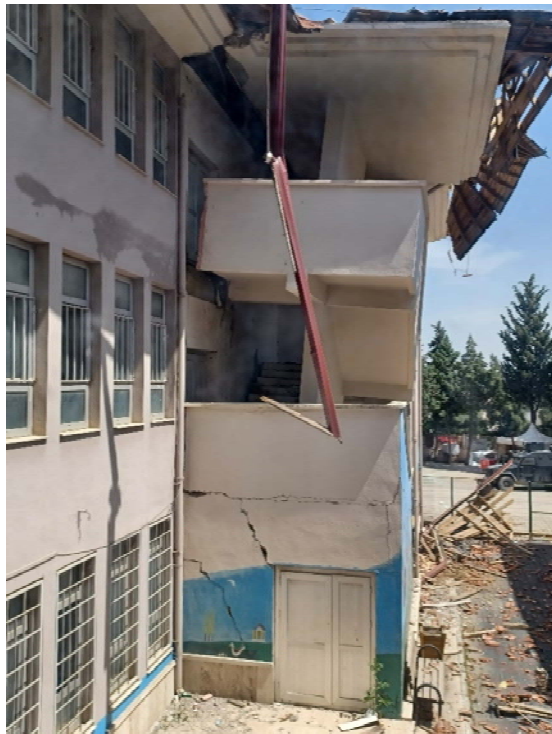
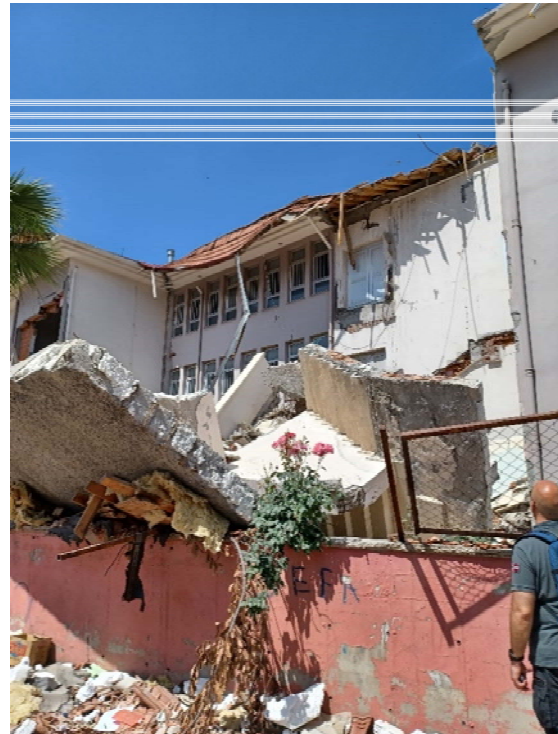
Fig. 10 Crollo incipiente (sinistra) e totale (destra) dei vanni delle scale di emergenza esterni.

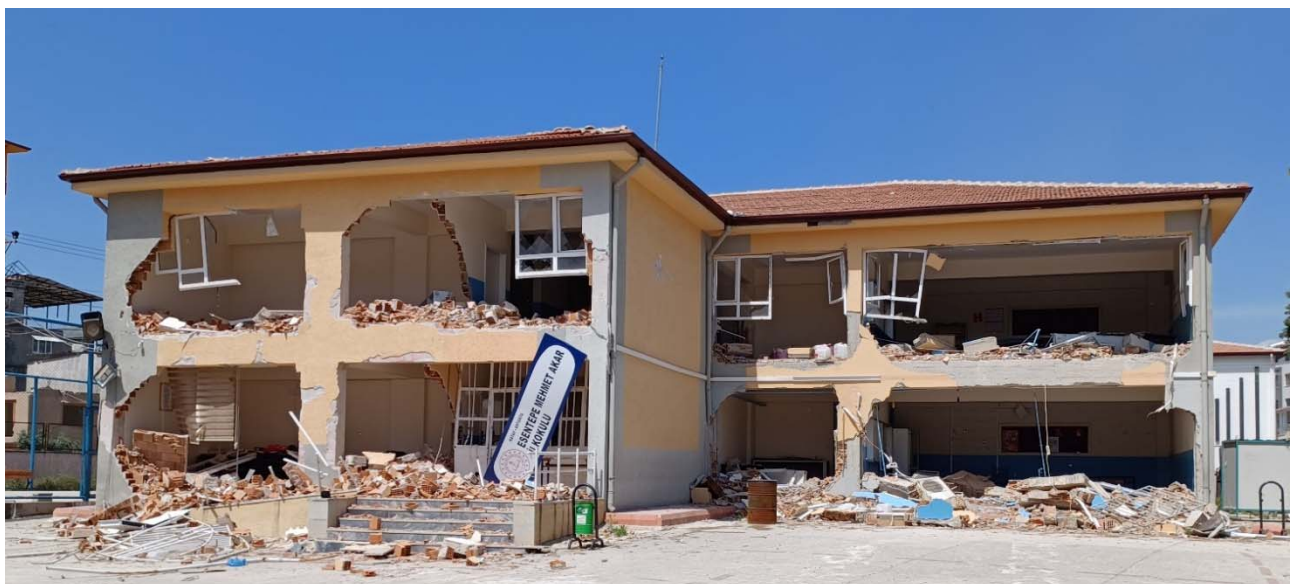
Fig. 11. Ribaltamento fuori piano di tamponature e tramezzi di entrambi i piani.

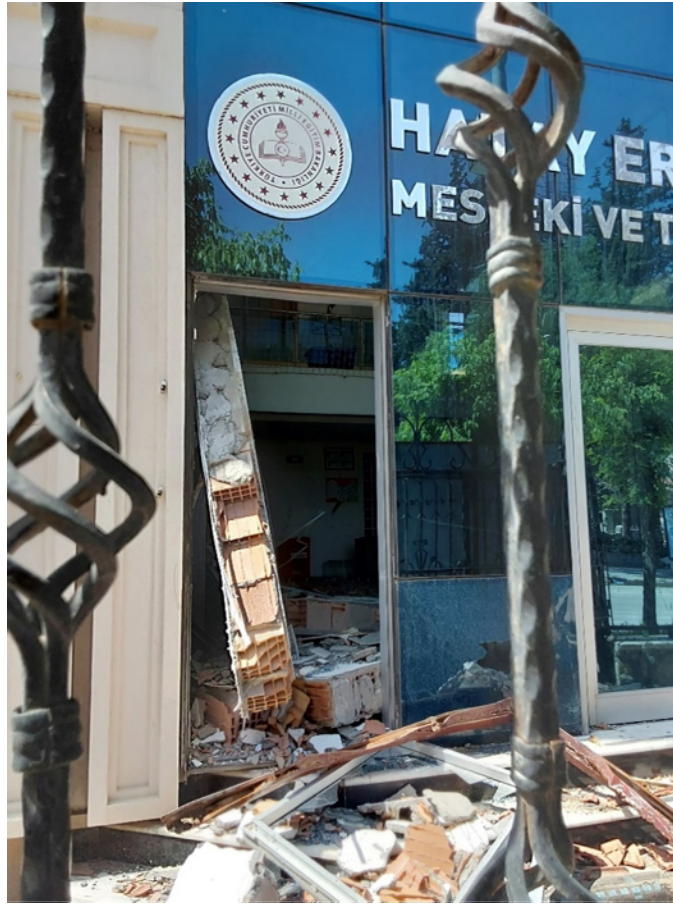
Fig. 12. Ribaltamento tramezzature all'interno dell'edificio

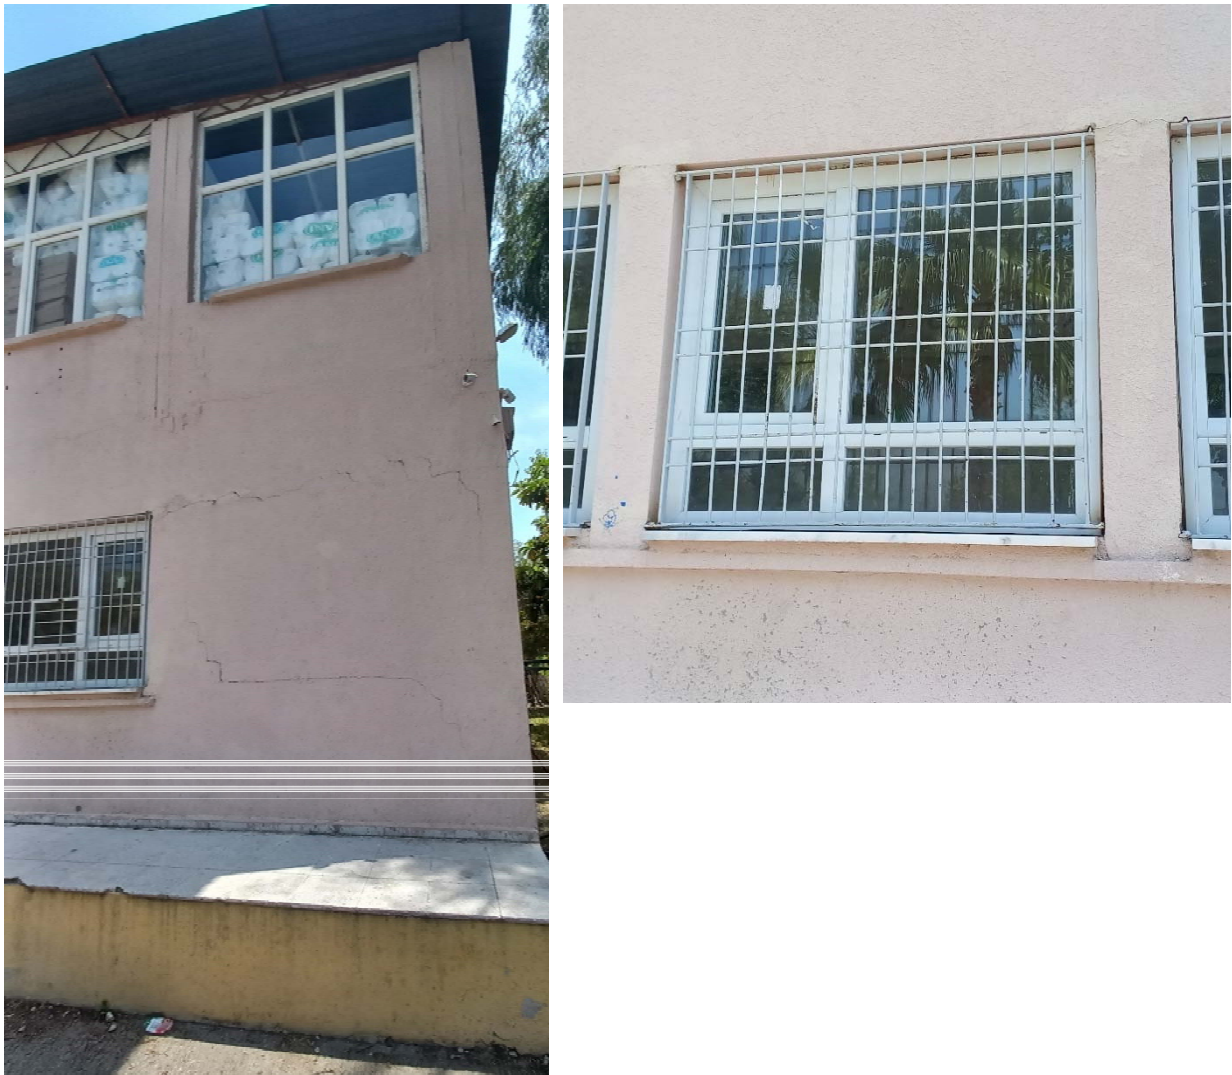
Le strutture portanti non hanno subito danni rilevanti, si sono osservati solamente danni lievi.

Fig. 13: Danni lievi all'interfaccia delle tamponature

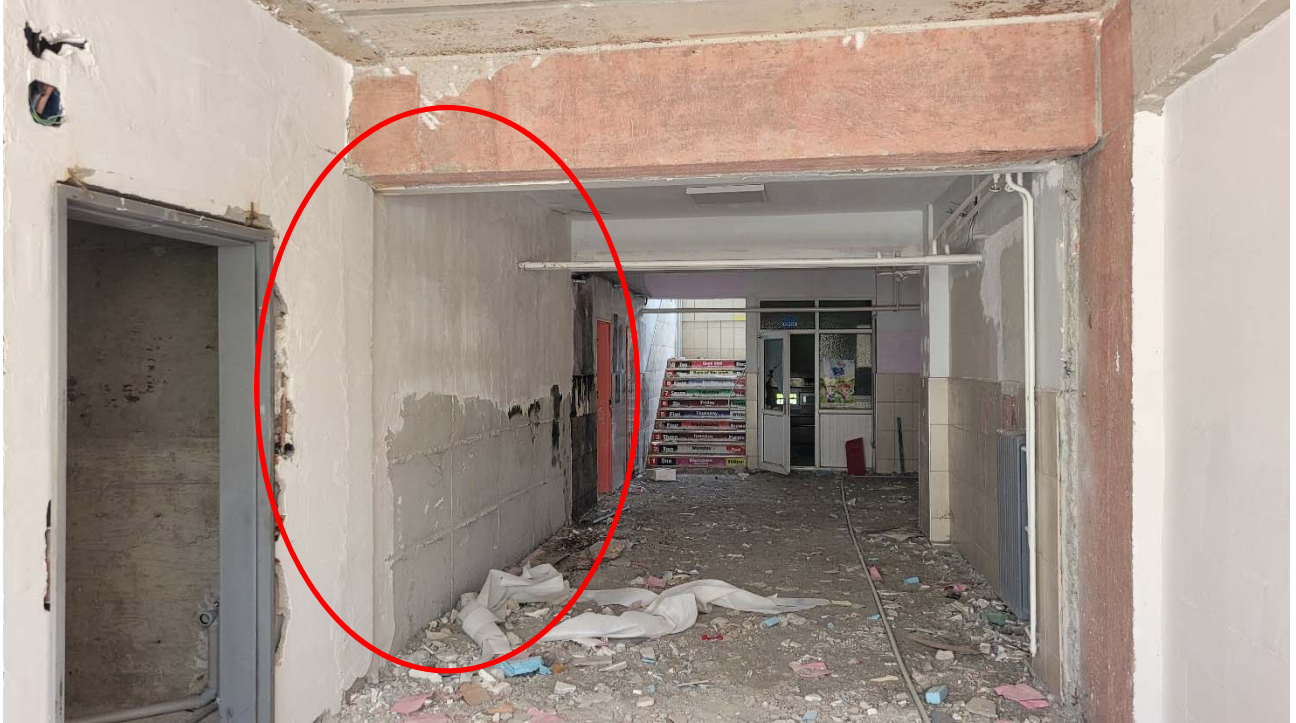
Intervento di rinforzo non completato prima del sisma.

Fig. 14: *Inserimento di setto in c.a.*

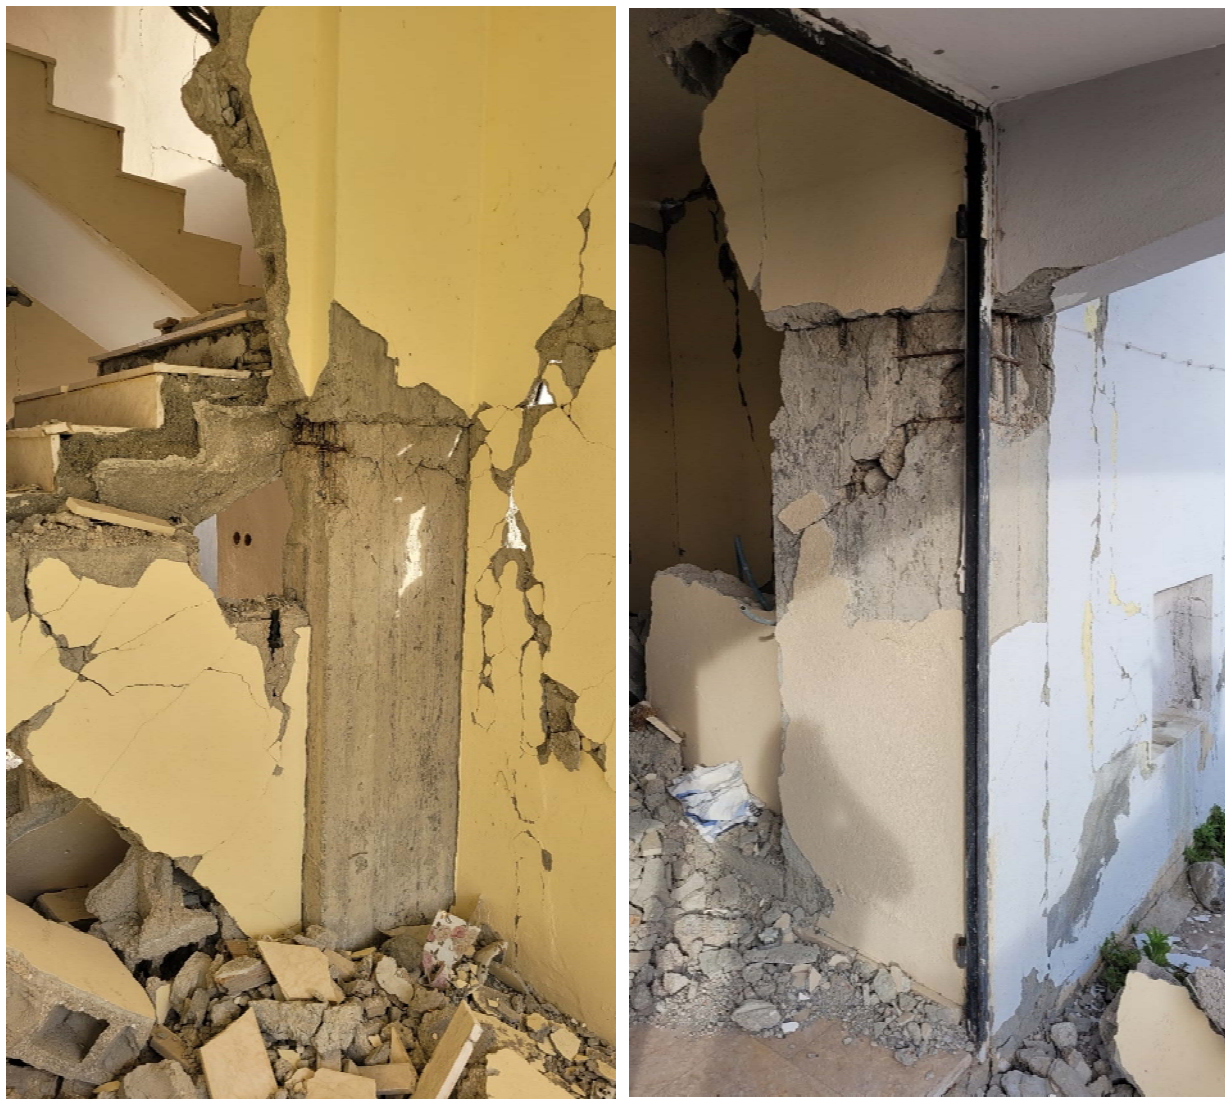
Nella città di Erzin è stato osservato un danno ai pilastri in corrispondenza delle scale del balcone esterno in c.a.

Fig. 15: Danno ai pilastri

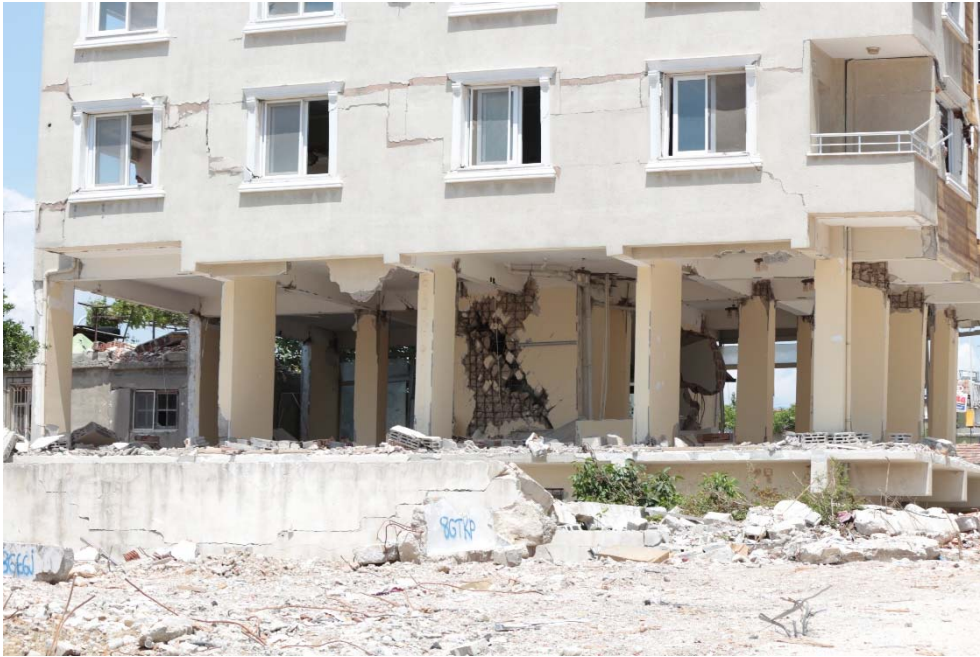
Fig. 16. Danneggiamento setto in c.a. a taglio e danno in testa ai pilastri al piano terra.

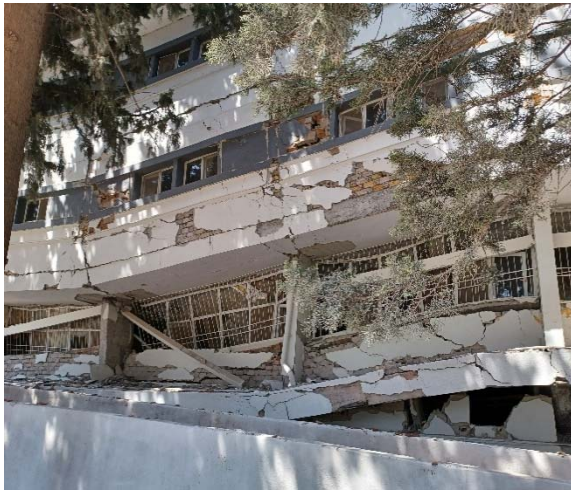
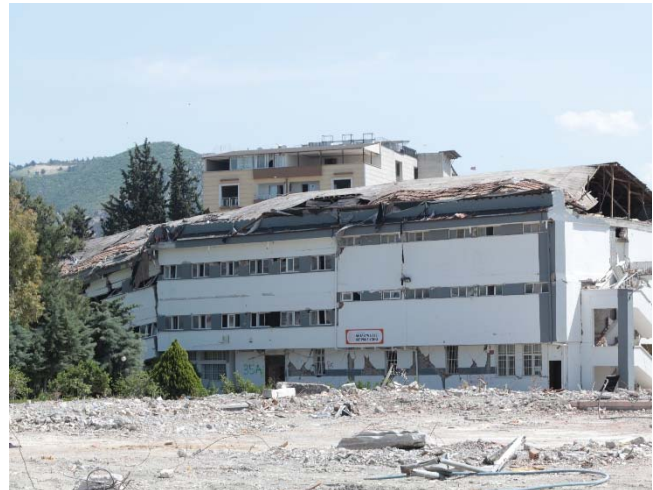
Fig. 17. Collasso edificio per danni a livello dei pilastri del piano terra di un intero blocco.

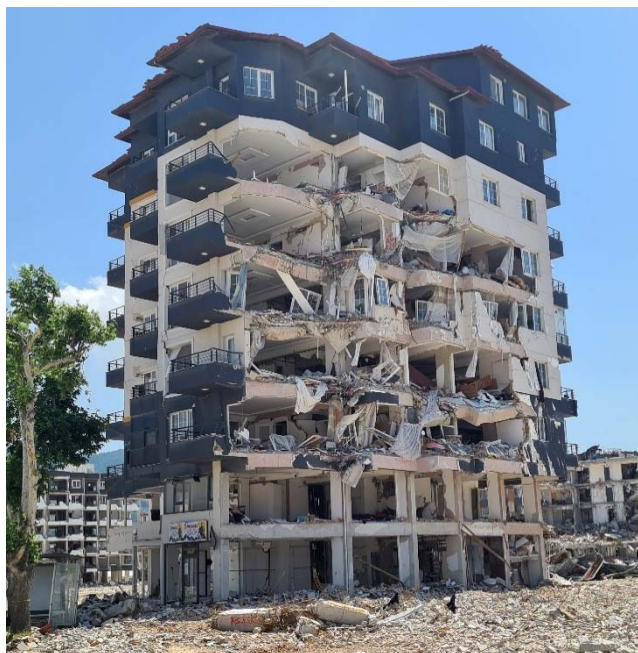
Fig. 18 Collasso delle tamponature esterne e danno alle travi perimetrali in un edificio a telaio con pilastri arretrati.

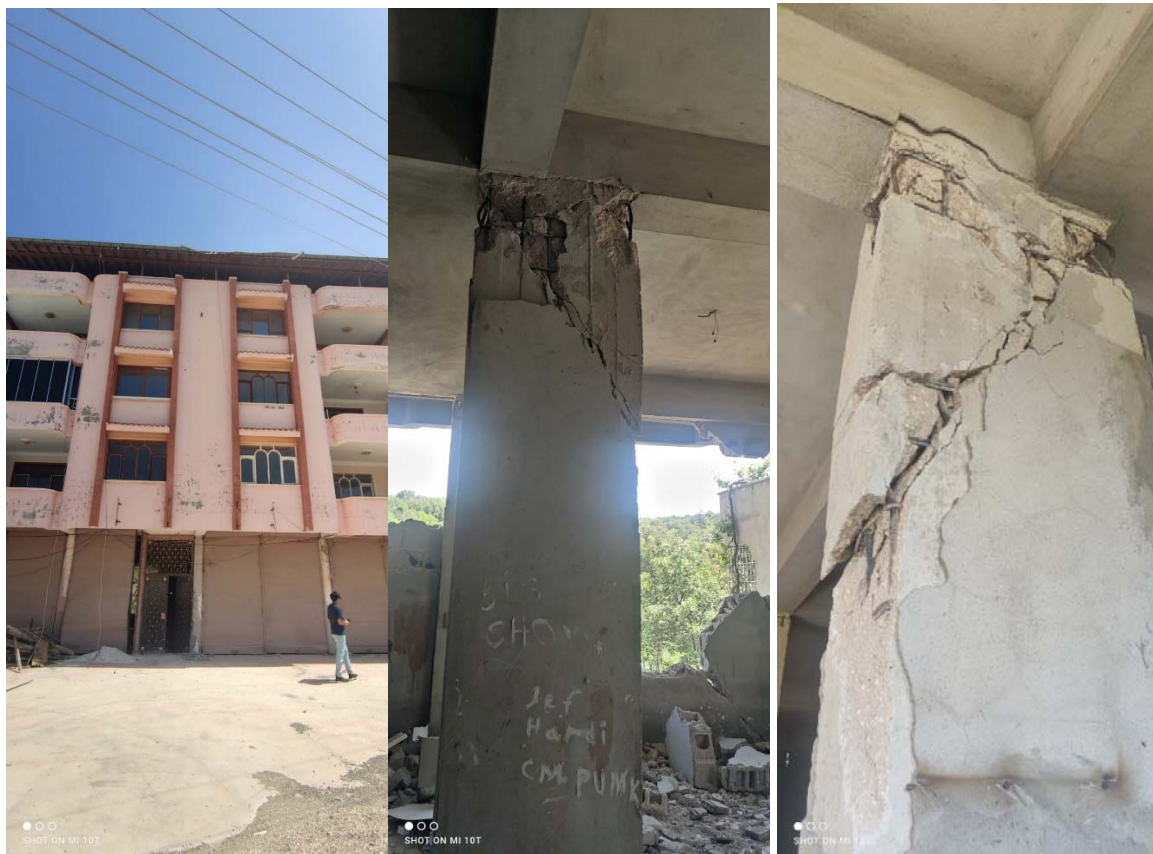
Nella città di Atakoy si è osservata, tra l'altro, una crisi a taglio in più pilastri in c.a. adiacenti alla cassa scala

Fig. 19 Crisi a taglio in più pilastri in c.a. di edifici adiacenti alla cassa scala
