Missione congiunta di ricognizione danni

Turchia

8-13 maggio 2023

Report Giornaliero
12 maggio 2023

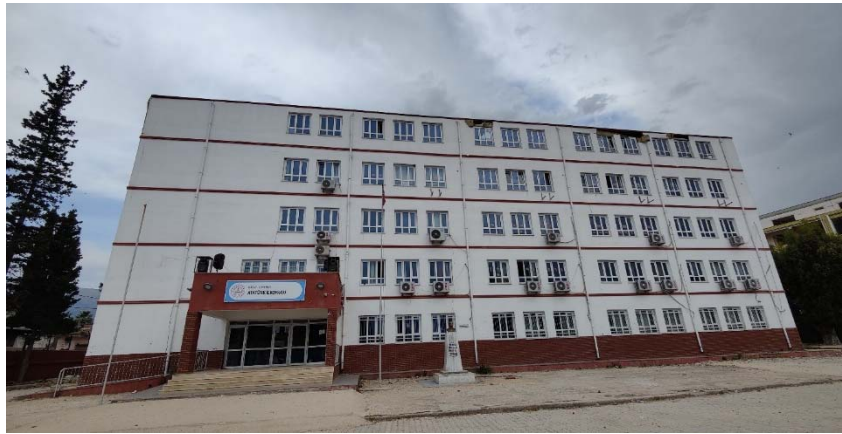
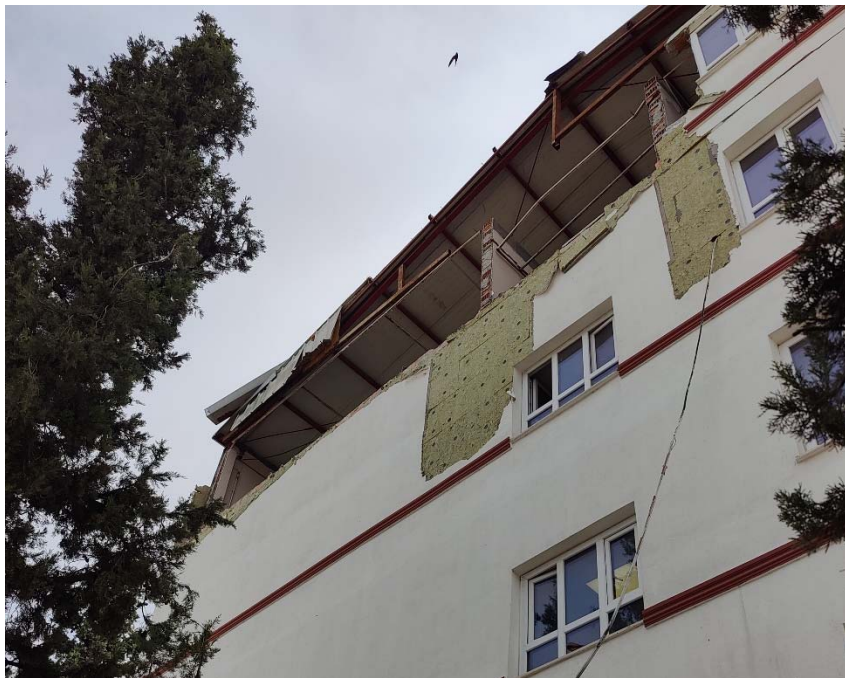
- **ATATÜRK İLKOKULU**

Fig. 5 – Vista frontale dell’edificio. e collasso fuori piano della tamponatura all’ultimo piano (edificio rinforzato con setti prima dell’evento sismico)

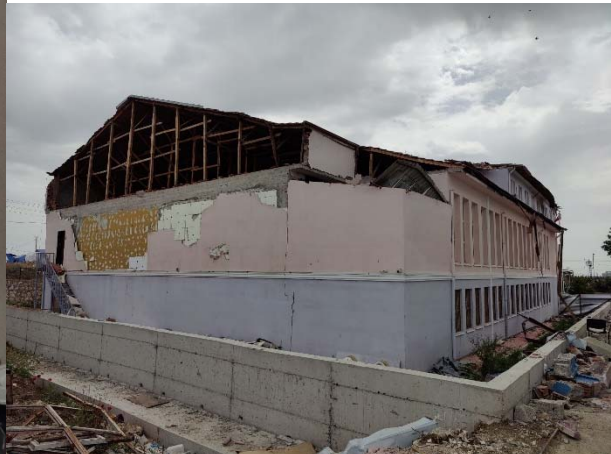
- **KIRIKHAN MESLEKİ VE TEKNİK AL**

Fig. 6 -Vista frontale dell'edificio, lesione flessionale sulla trave, danneggiamento della tamponatura, danneggiamento della copertura.

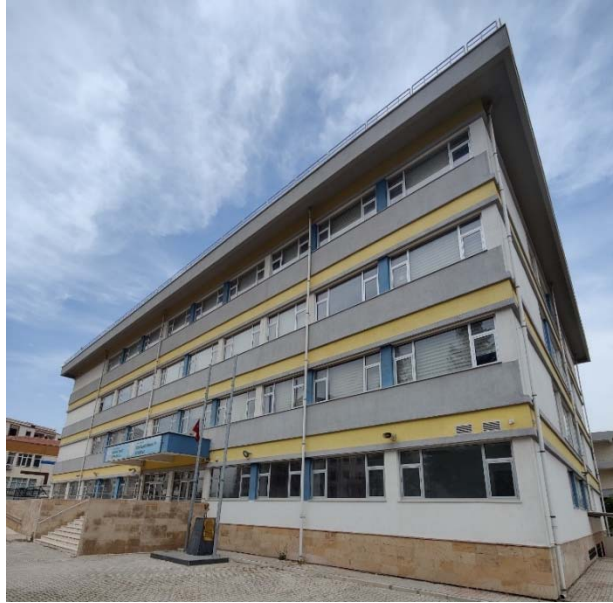
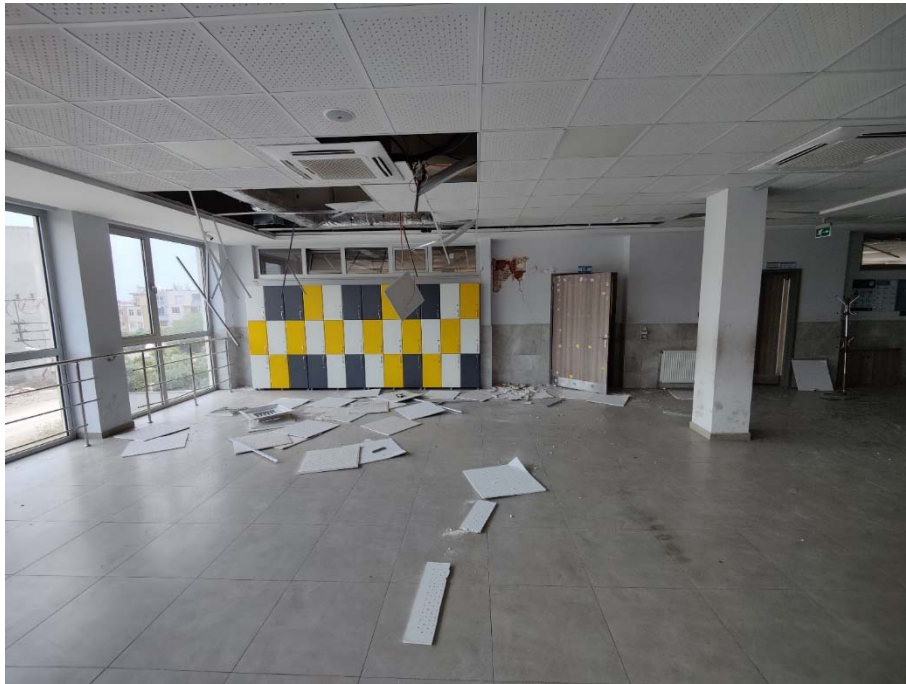
- **YUNUS EMRE ORTAOKULU**

Fig. 7 – Vista frontale dell’edificio e distacco dei pannelli della controsoffittatura.

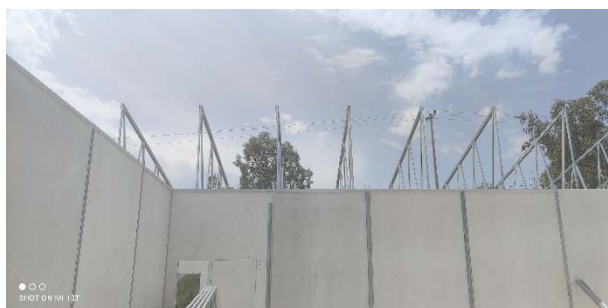
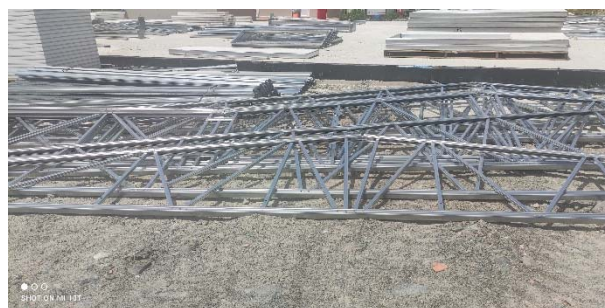
- **ULUÇINAR İLKOKULU**

Fig. 8 – Edificio scolastico originario demolito anche se in presenza di danni poco severi e ricostruzione nuovo edificio ad un piano (a) con sistema in pannelli prefabbricati a sandwich con polistirolo all'interno (b) e copertura in capriata leggera in alluminio (c). La scelta di tale sistema costruttivo è stata indotta dalla bassa capacità portante del terreno di fondazione che ha portato ad optare per una soluzione leggera piuttosto che al rinforzo con setti della struttura esistente.

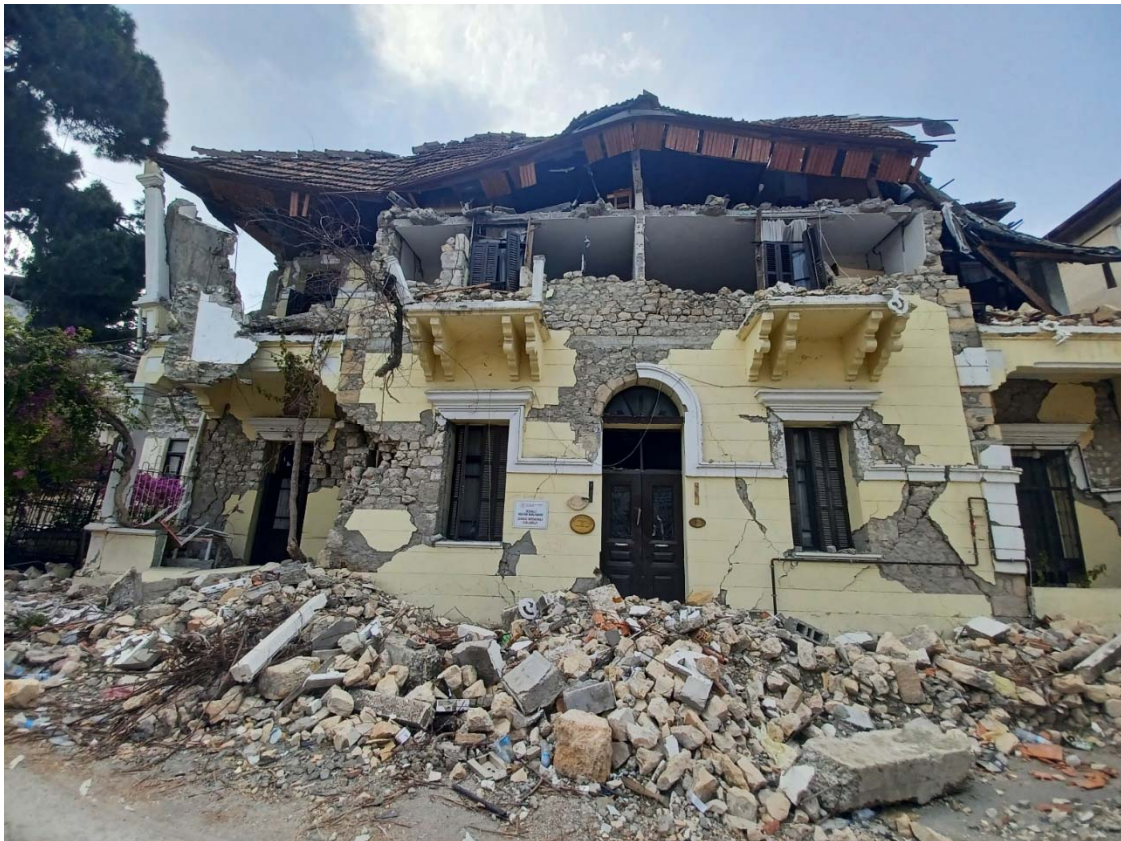
- **Città di Antiochia (Antakya)**

Fig. 9 - Stato di danno di edificio in muratura in pietra nel centro storico di Antiochia: collasso della copertura, meccanismi di crisi fuori piano e nel piano delle pareti. Peculiare è la sopravvivenza delle mensole dei balconi.

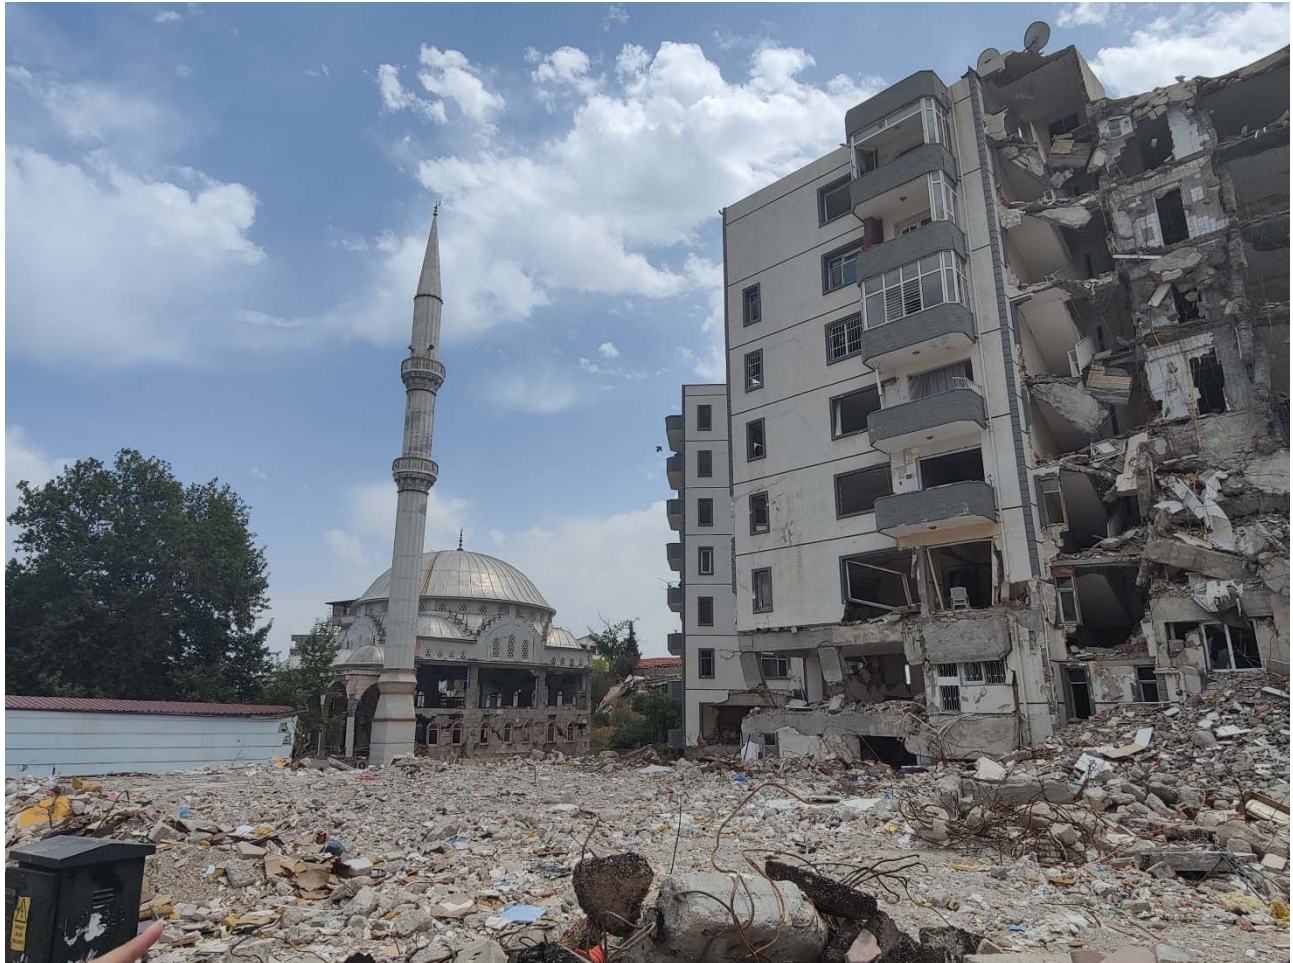
Fig. 10 – Complesso residenziale nel centro di Kirikhan.

Nel centro di Kirikhan si sono osservati danni all'edificio residenziale (parte destra) di Fig. 10, in cui si evince un meccanismo di piano ai primi due livelli sul corpo strutturale di sinistra e un collasso progressivo che coinvolge tutti i livelli sul corpo strutturale di destra. Nella parte sinistra della figura si nota la presenza di una moschea, con evidenti danneggiamenti a taglio sulle superfici murarie esterne e un'apparente perdita di verticalità del minareto, che peraltro sembra esente da danni gravi.

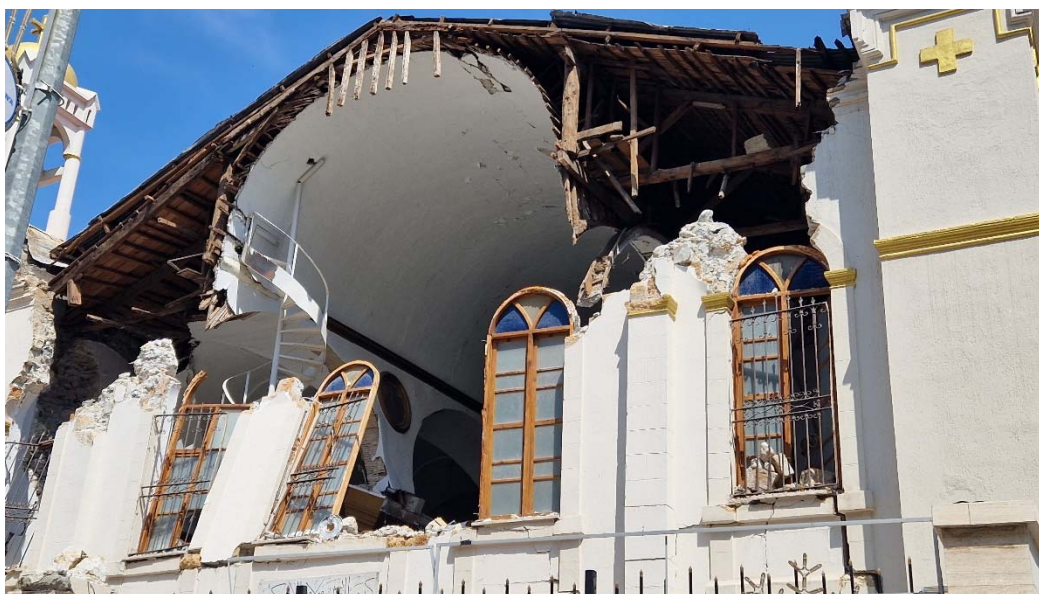
Fig. 11 – Crollo della facciata di una chiesa in muratura con copertura lignea.
