## WP7: ANALISI DATI POST-SISMA

### Missione congiunta di ricognizione danni Turchia 8-13 maggio 2023

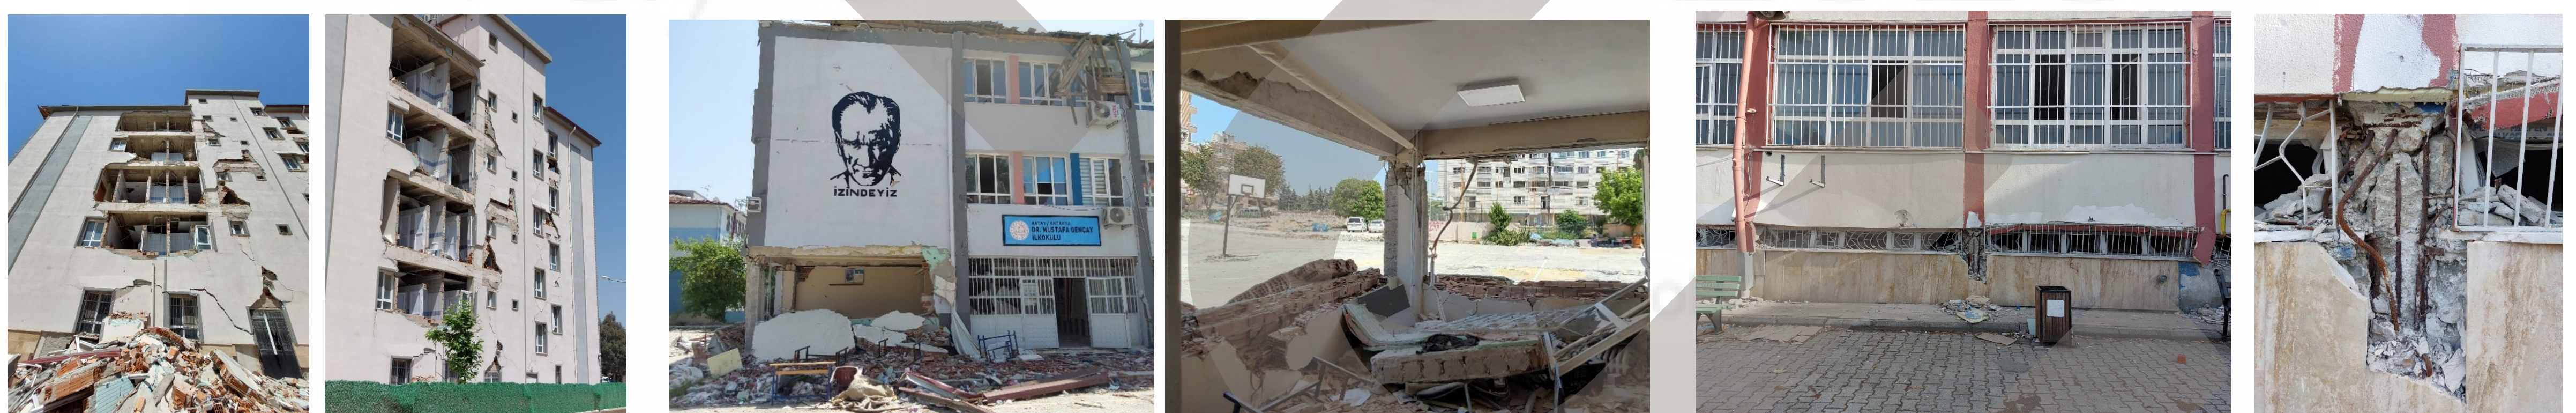
I danni riscontrati agli edifici scolastici oggetto di studio riguardano in maniera estesa le tamponature, finanche con espulsione completa delle stesse, lesioni agli elementi strutturali in taluni casi con plasticizzazione dei pilastri con innesco di meccanismo di piano soffice, danneggiamenti a taglio dei pilastri, in taluni casi in corrispondenza di finestre a nastro di ridotta altezza. (Pilastri tozzi), dissesto di coperture legnee mal collegate alla struttura sottostante.

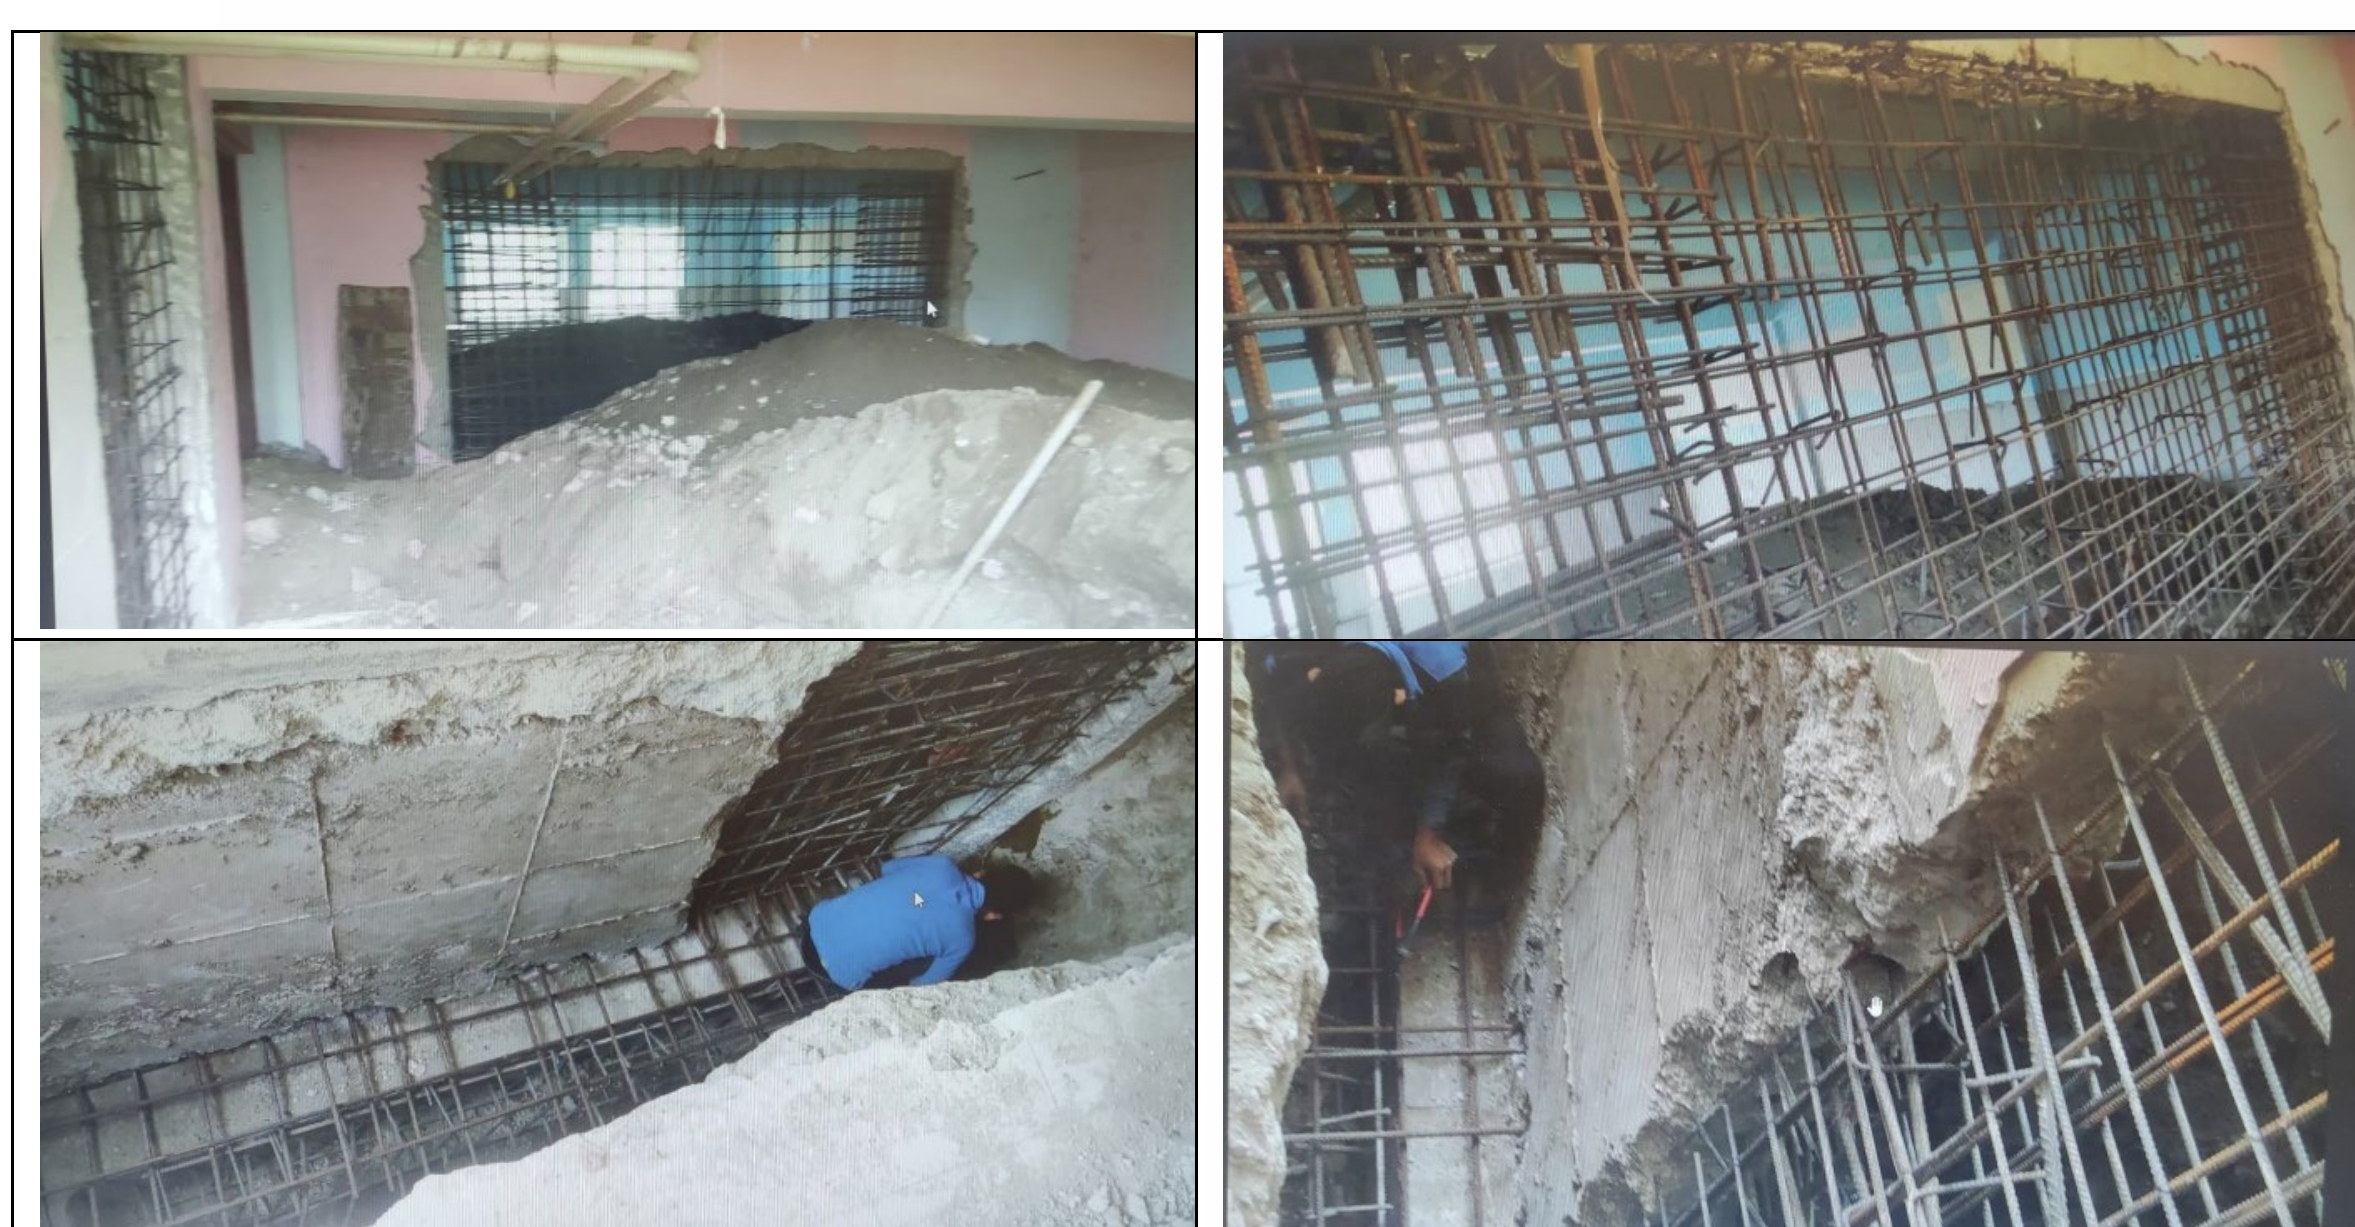
Gli edifici ispezionati che hanno avuto interventi di adeguamento sismico hanno mostrato, nella maggior parte dei casi, un livello di danneggiamento globale modesto. Le strutture portanti non hanno subito, nella maggior parte dei casi danni rilevanti, mentre sono state spesso riscontrate lesioni nella zona di interfaccia tra il telaio originario in c.a. ed il setto adottato come sistema di rinforzo.
