Progetto DPC-ReLUIS 2022-24

WP5: Interventi di rapida esecuzione a basso impatto ed integrati

CASO STUDIO: EDILIZIA RESIDENZIALE A
SCHIERA
PIEVE TORINA (MC)

SCHEDA DI SINTESI INTERVENTI

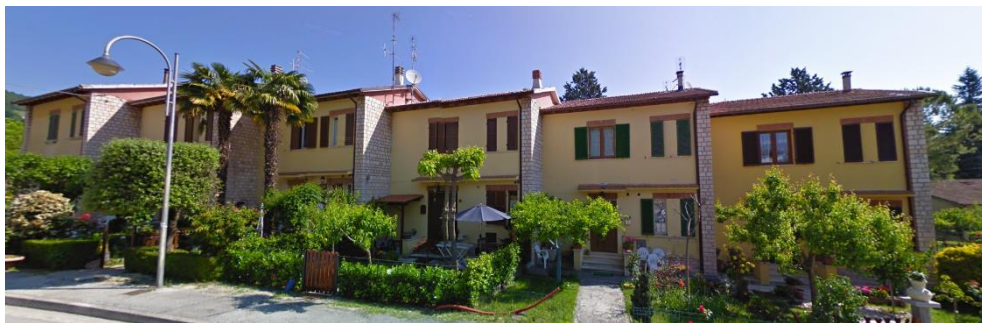
Figura 1-2: Vista esterna del caso studio prima del terremoto (Valluzzi et al., 2021).

Si tratta di un complesso isolato di 6 unità residenziali a schiera, accostate con uno slittamento di circa 1,50 m lungo la parete comune (Figura 1-1 e Figura 1-2). Tale complesso rappresenta un'unica particella catastale, censita al Catasto Edilizio Urbano al numero xyz e divisa in sei subalterni. L'asse maggiore dell'edificio segue l'allineamento ONO-ESE.

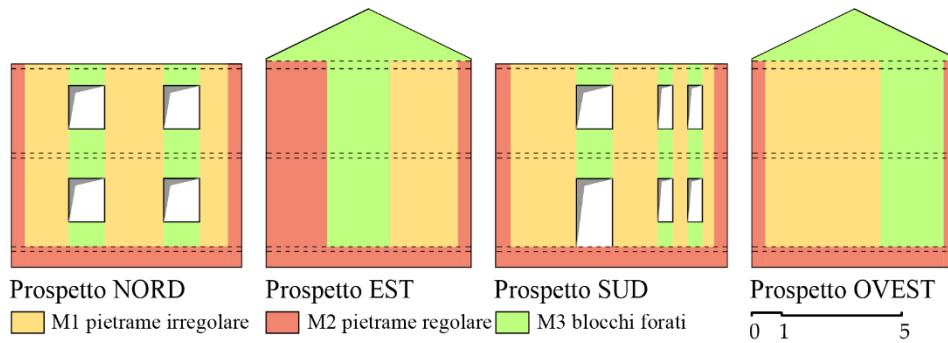
Figura 1-14: Riconoscimento dei tipi murari in prospetto per una unità tipo.

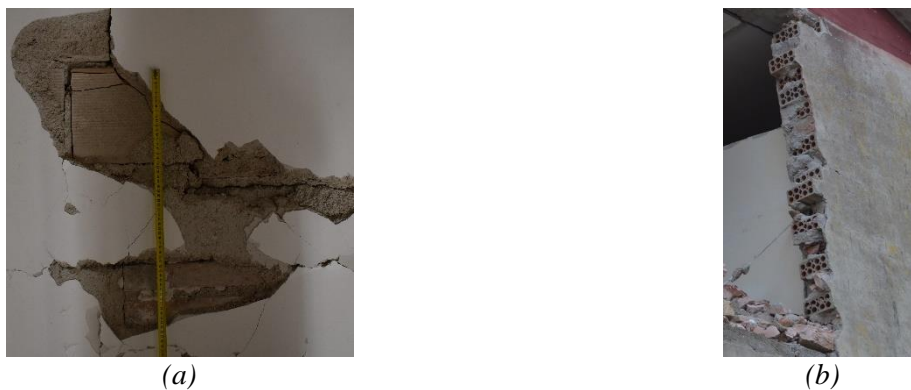
Figura 1-16: Tipi murari nell'edificio caso studio: (a) M3, prospetto; (b) M3, sezione.

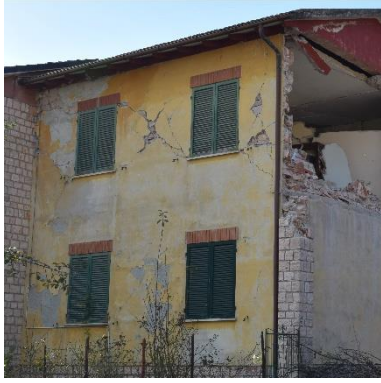
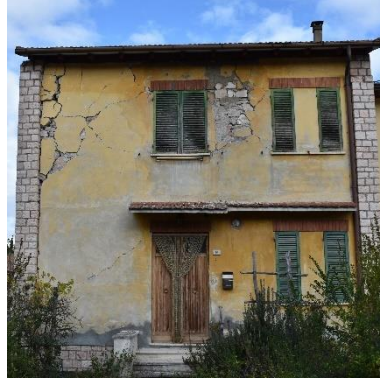
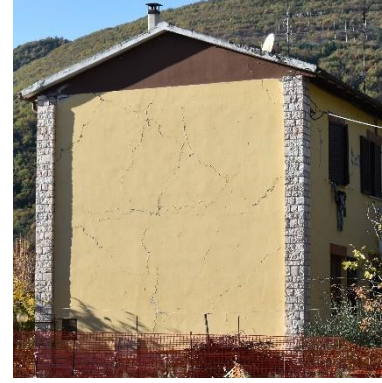
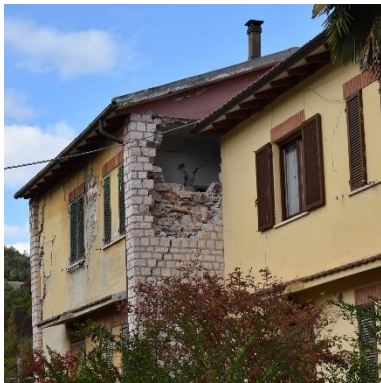
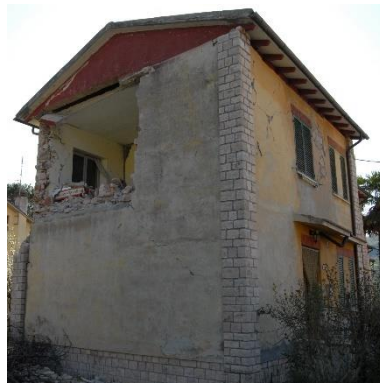
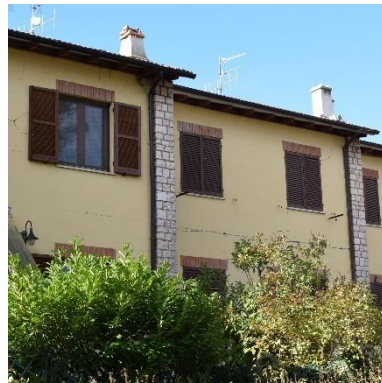
Figura 1-21: Foto esemplificative dello stato di danno dell'edificio: danno da taglio nei maschi murari nelle facciate (a) nord e (b) sud della cella 6 e attivazione del ribaltamento della facciata ovest; (c) danno da taglio nella facciata est della cella 1; disgregazione nelle facciate (d) est e (e) ovest dell'unità 6; (f) fessure da scorrimento a livello del solaio nella cella 4 (Valluzzi et al., 2021).

- Danno da taglio nei maschi murari delle facciate nord, sud ed est, più severo nelle celle di testa (numero 1 e 6) e nelle porzioni più alte dell'edificio (Figura 1-21 a, b, c)
- Fessure lievi da scorrimento e schiacciamento nelle fasce di piano
- Disgregazione locale e ribaltamenti fuori piano con collasso dei pannelli murari nelle facciate ovest ed est della cella 6 (Figura 1-21 d, e)
- Danno da taglio delle partizioni interne non strutturali e leggero danno nel piano del setto portante interno (anche se questa informazione è condizionata dalle limitate possibilità di accesso all'edificio)
- Lesioni da scorrimento tra pareti e solai a piano terra, soprattutto nelle celle interne (Figura 1-21 f)

Questo comportamento conferma la propensione delle celle d'estremità al danno sismico già nota in letteratura (Giuffrè, 1993). Nonostante il loro spessore ridotto, le fasce di piano si sono dimostrate più resistenti dei maschi murari, e sono state in grado di garantire il collegamento tra i maschi, assieme ai solai, in condizioni sismiche. In effetti, i maschi, che possono essere considerati snelli sulla base delle loro dimensioni geometriche, mostrano danni da taglio piuttosto che da flessione. Il comportamento osservato dimostra le scadenti proprietà meccaniche della muratura, ma anche che esiste una discreta connessione tra le parti. Il ribaltamento dei pannelli murari ricorda più un effetto disgregativo, compatibile con l'assenza di elementi di collegamento tra i due paramenti murari che costituiscono la sezione delle murature perimetrali (cfr. §1.5).

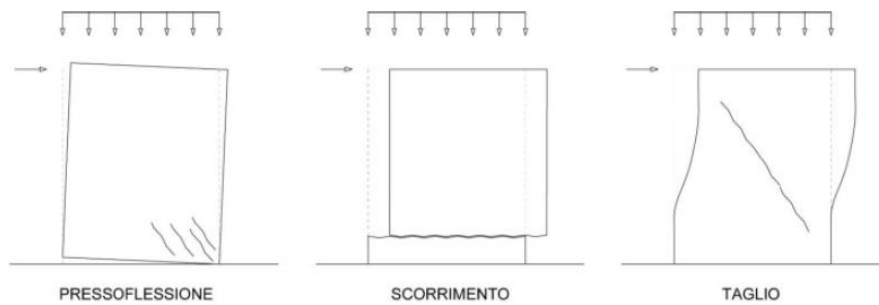
Figura 2-1: Possibili rotture di secondo modo dei macro-blocchi nell'approccio a telaio equivalente. (Magenes et al., 2000)

attritivo. Infine, nel comportamento di tipo taglio-diagonale, si manifestano le lesioni diagonali a croce di Sant'Andrea. In tal caso, la tensione verticale ha un valore medio tale da impedire la rotazione del pannello senza portare al collasso le estremità. Tali condizioni sono schematizzate in Figura 1-6.

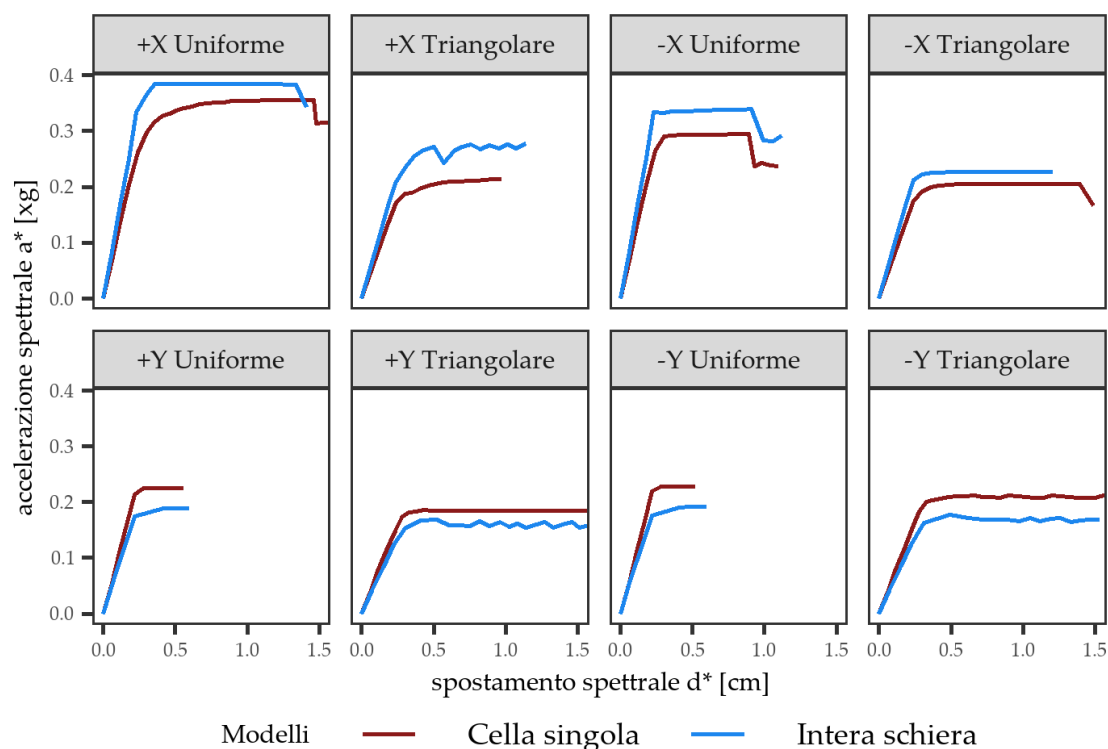
Figura 2-5: Curve pushover normalizzate del modello allo stato di fatto (singola cella e intera schiera).

quello negativo delle due direzioni principali. Le analisi prendono in considerazione anche l'eccentricità tra il centro delle rigidezze e il centro delle masse. Il nodo di controllo è stato scelto all'intersezione tra i muri perimetrali più deboli, come individuato in Figura 2-3 ma il programma restituisce lo spostamento medio, pesato per la massa sismica, di tutti i nodi in sommità della struttura, riducendo quindi possibili effetti locali attribuibili alla posizione.

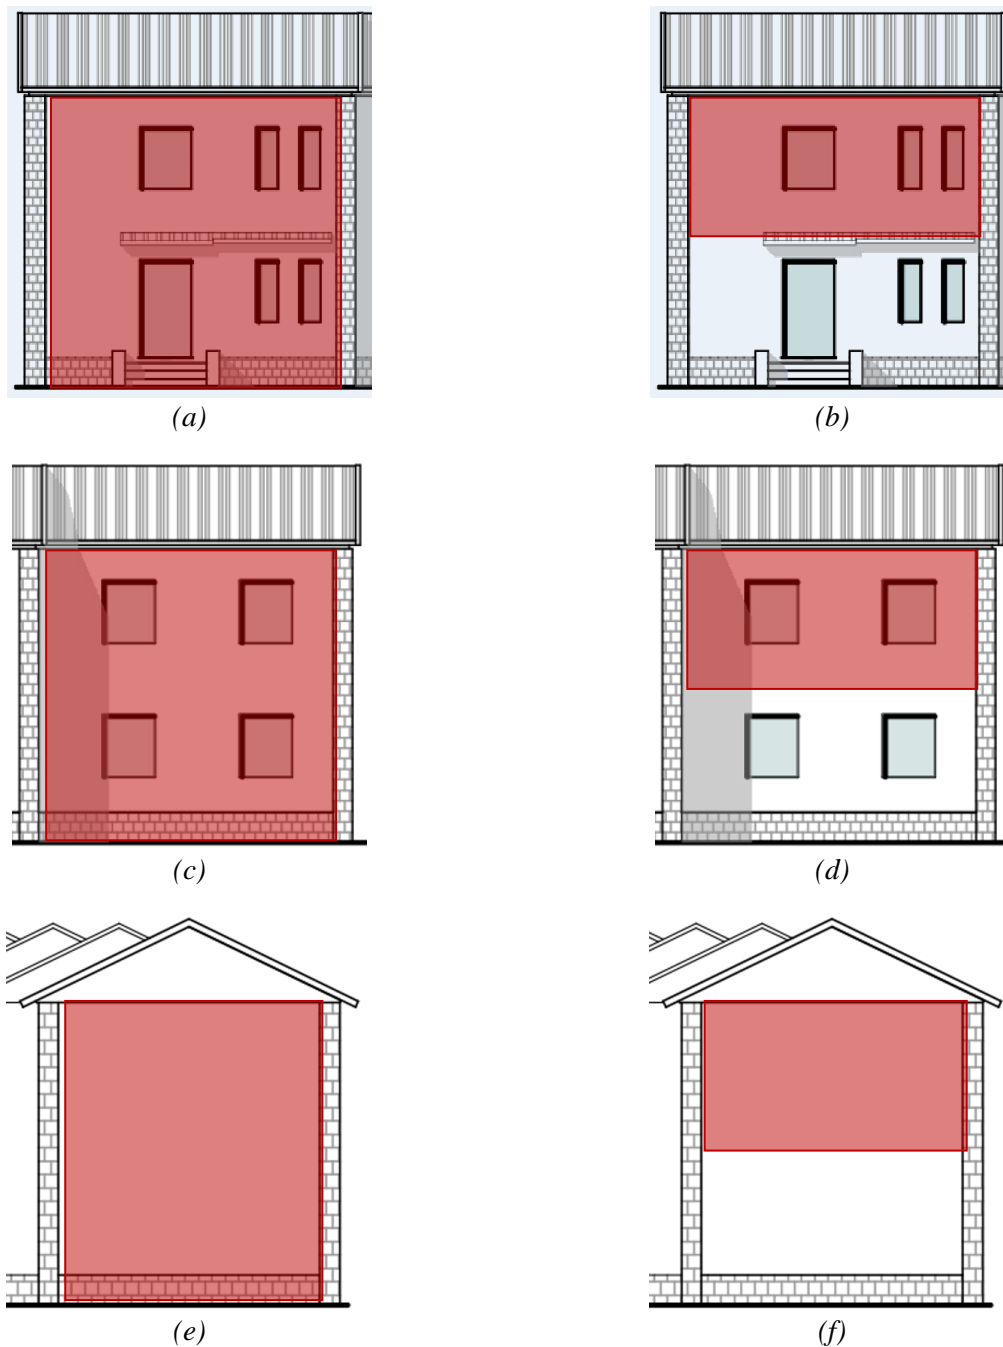
Figura 2-8: Macroblocchi oggetto di analisi cinematica: prospetto sud a) cinematico A, intera parete e b) cinematico B, piano primo; prospetto nord c) cinematico C, intera parete e d) cinematico D, piano primo; prospetto ovest e) cinematico E, intera parete e f) cinematico F, piano primo.

Blocco	Cinematismo	Accelerazione di attivazione [m/s ²]	Spostamento di capacità [m]	Periodo secante [s]
A	Al suolo	0.279	0.23	3.93
B	In quota	0.783	0.24	2.39
C	Al suolo	0.232	0.22	4.23
D	In quota	0.754	0.23	2.40
E	Al suolo	0.327	0.24	3.67
F	In quota	0.828	0.24	2.33

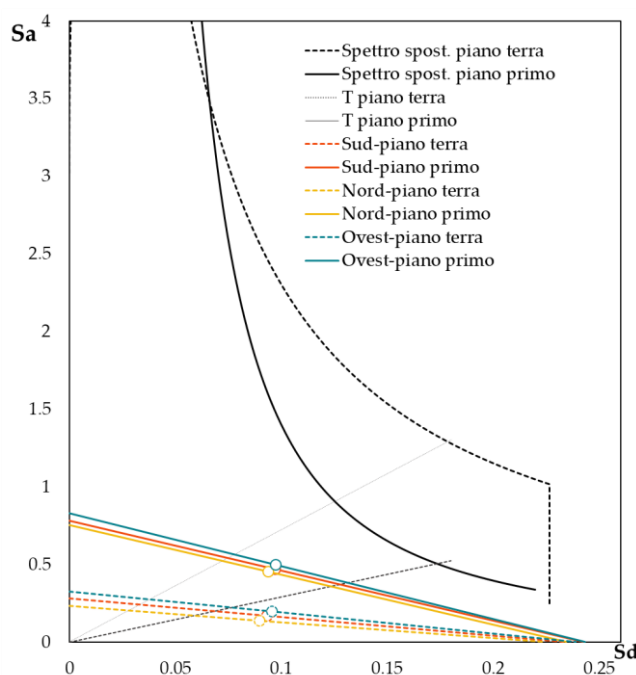
Figura 2-9: Curve di capacità dei meccanismi locali e spettro di domanda (in m e m/s²) al piano terra e al livello del II orizzontamento allo stato di fatto (i pallini vuoti rappresentano lo spostamento di capacità allo SLV, le rette che intersecano l'origine indicano il periodo della struttura T al valore di capacità di spostamento).

La verifica di attivazione avviene confrontando l'accelerazione di attivazione a_0^* con l'accelerazione di sito per lo SLD, rispettivamente al suolo ($PGA=1.32 m/s^2$) o in quota (*peak floor acceleration*, $PFA=2.04 m/s^2$) a seconda della posizione della cerniera rispetto all'altezza dell'edificio.

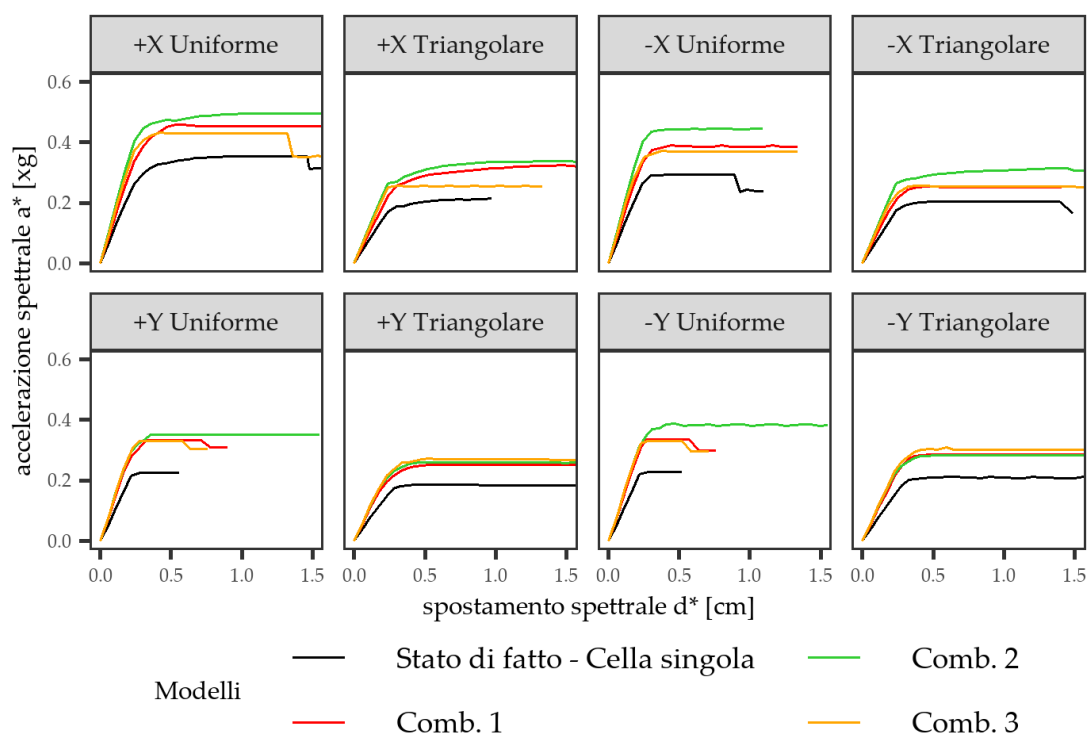
Figura 4-10: Curve pushover normalizzate del modello allo stato di progetto per la singola cella.

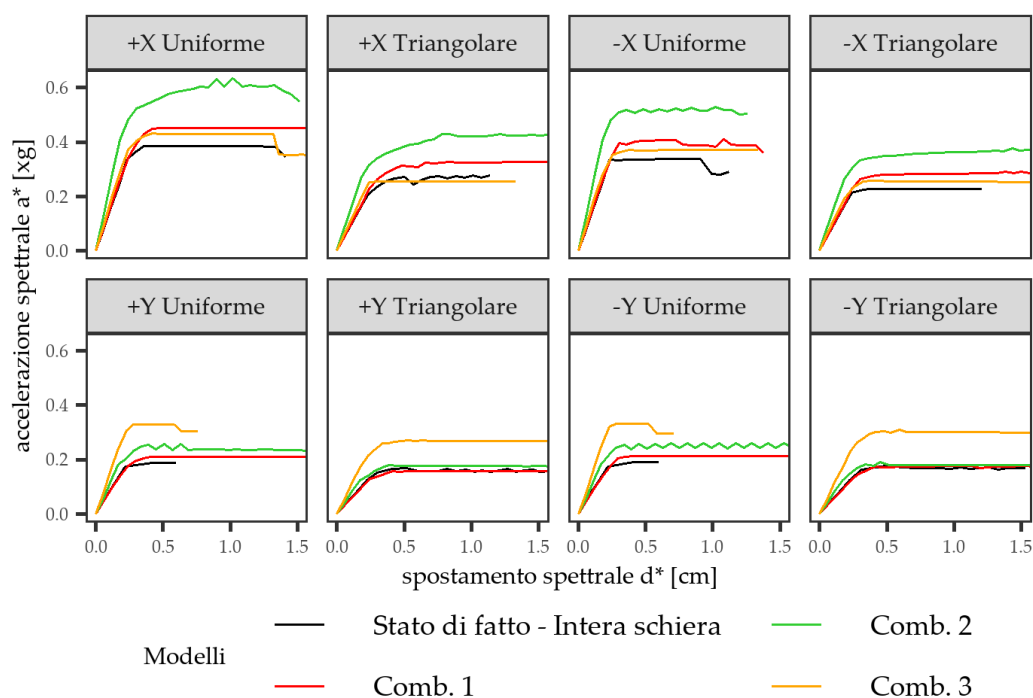
Figura 4-11: Curve pushover normalizzate del modello allo stato di progetto per l'intera schiera.

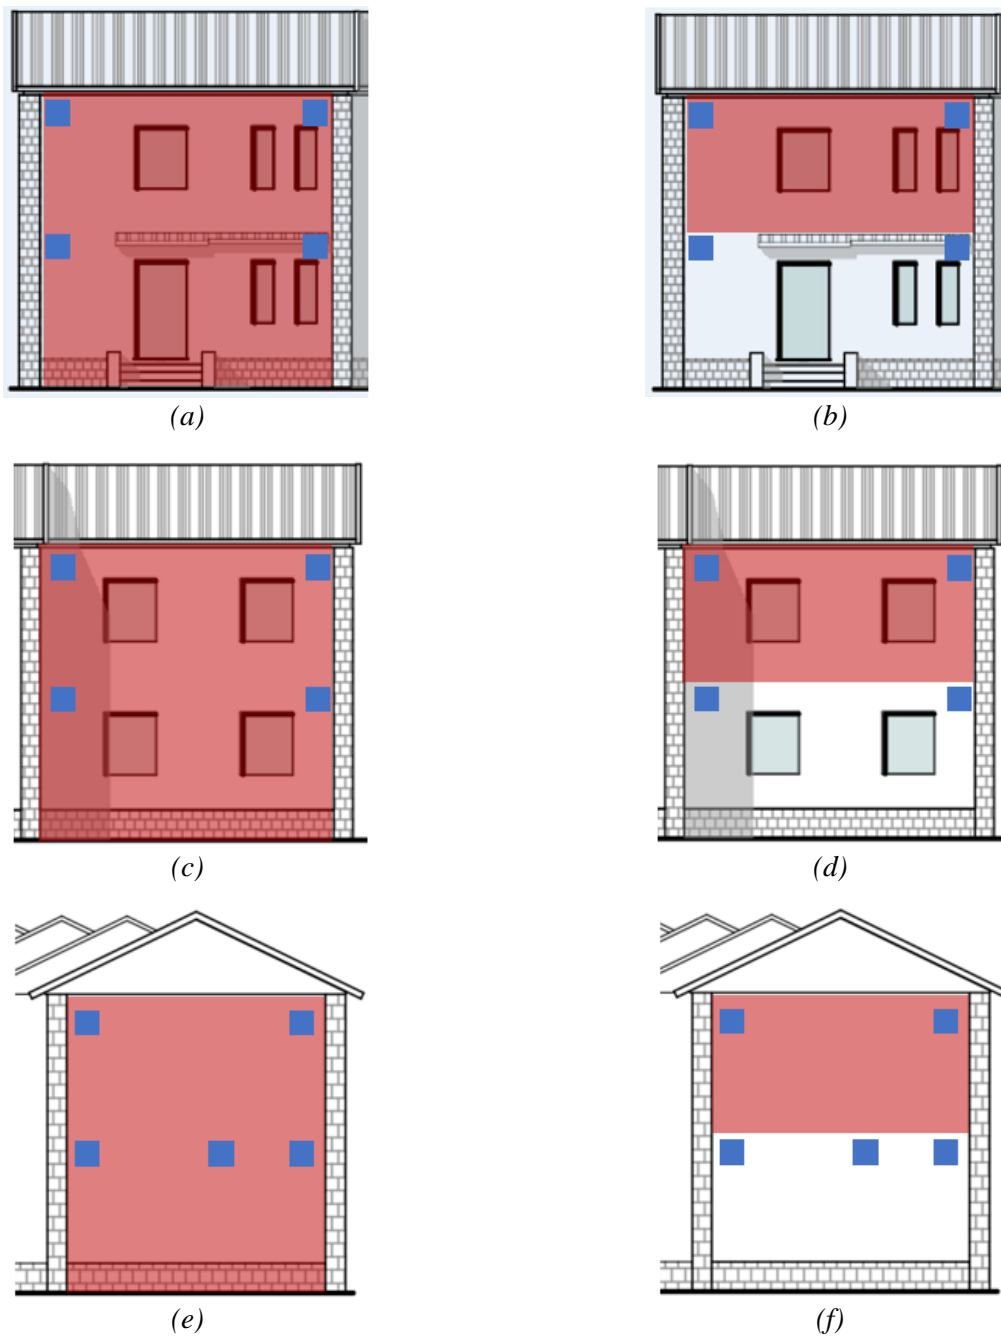
Figura 4-12: Macroblocchi verificati mediante analisi cinematica con l'inserimento di catene (i cui ancoraggi sono identificati in blu): prospetto sud a) cinematismo A, intera parete e b) cinematismo B, piano primo; prospetto nord c) cinematismo C, intera parete e d) cinematismo D, piano primo; prospetto ovest e) cinematismo E, intera parete e f) cinematismo F, piano primo.
