# Dalle Esperienze Condotte sui Casi Studio alla Redazione delle Linee guida

Rocco DITOMMASO – Task 6.4

Felice Carlo PONZO e Marco SAVOIA – Task 6.5

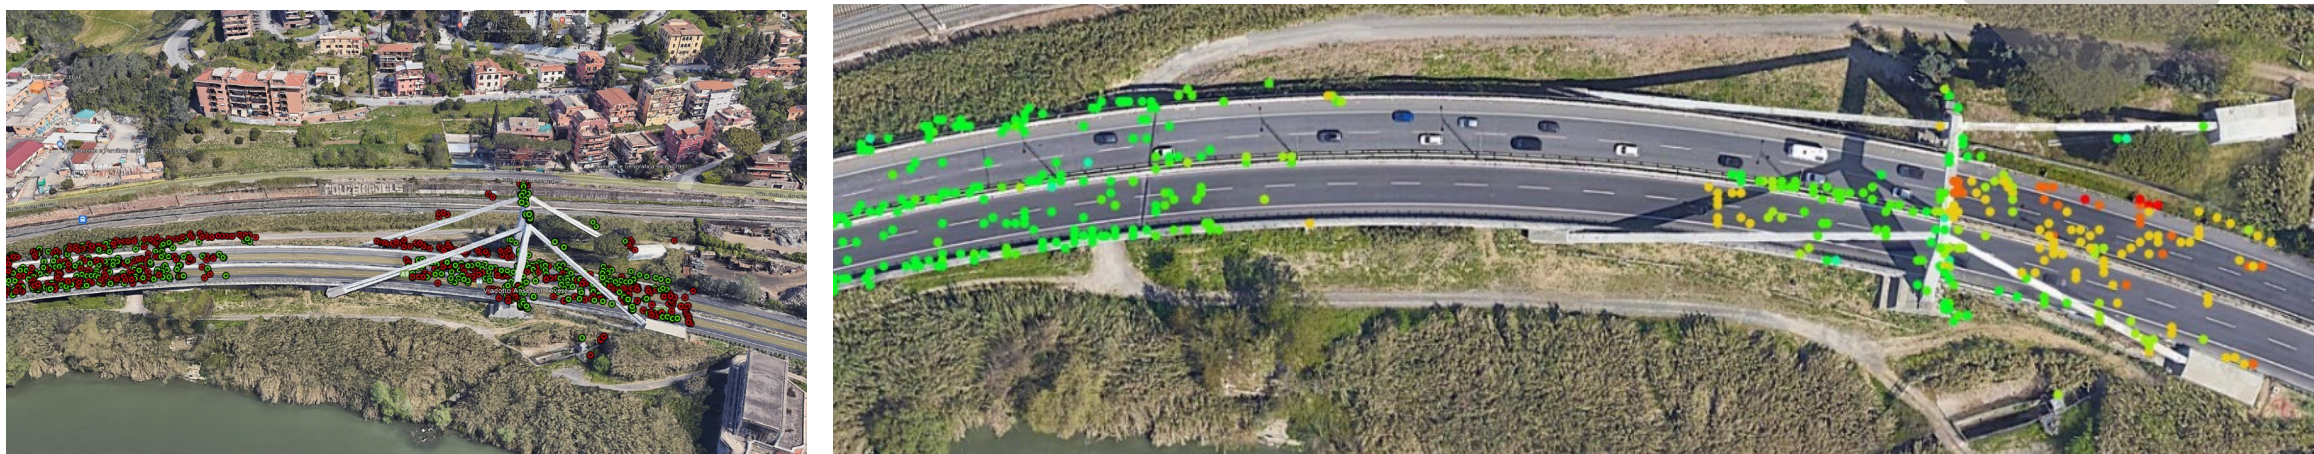
### Caso Studio 3: Ponte Morandi alla Magliana (Roma)

Il Viadotto Ansa del Tevere, è un ponte autostradale situato a Roma, nel quartiere Magliana, lungo l'autostrada A91 (Roma-Fiumicino). Per la valutazione degli spostamenti della struttura sono state testate diverse metodologie di elaborazione dati: (M1) nearest neighbors, (M2) grid-subsampling e (M3) interpolazione e combinazione dei dati su tutta l'area circostante il viadotto. Considerando la sola velocità verticale, emerge che il Metodo 1, di tipo locale, fornisce un valore medio di spostamento più elevato rispetto al Metodo 2, che calcola una media delle velocità di spostamento dei punti all'interno del quadrante di griglia analizzato.

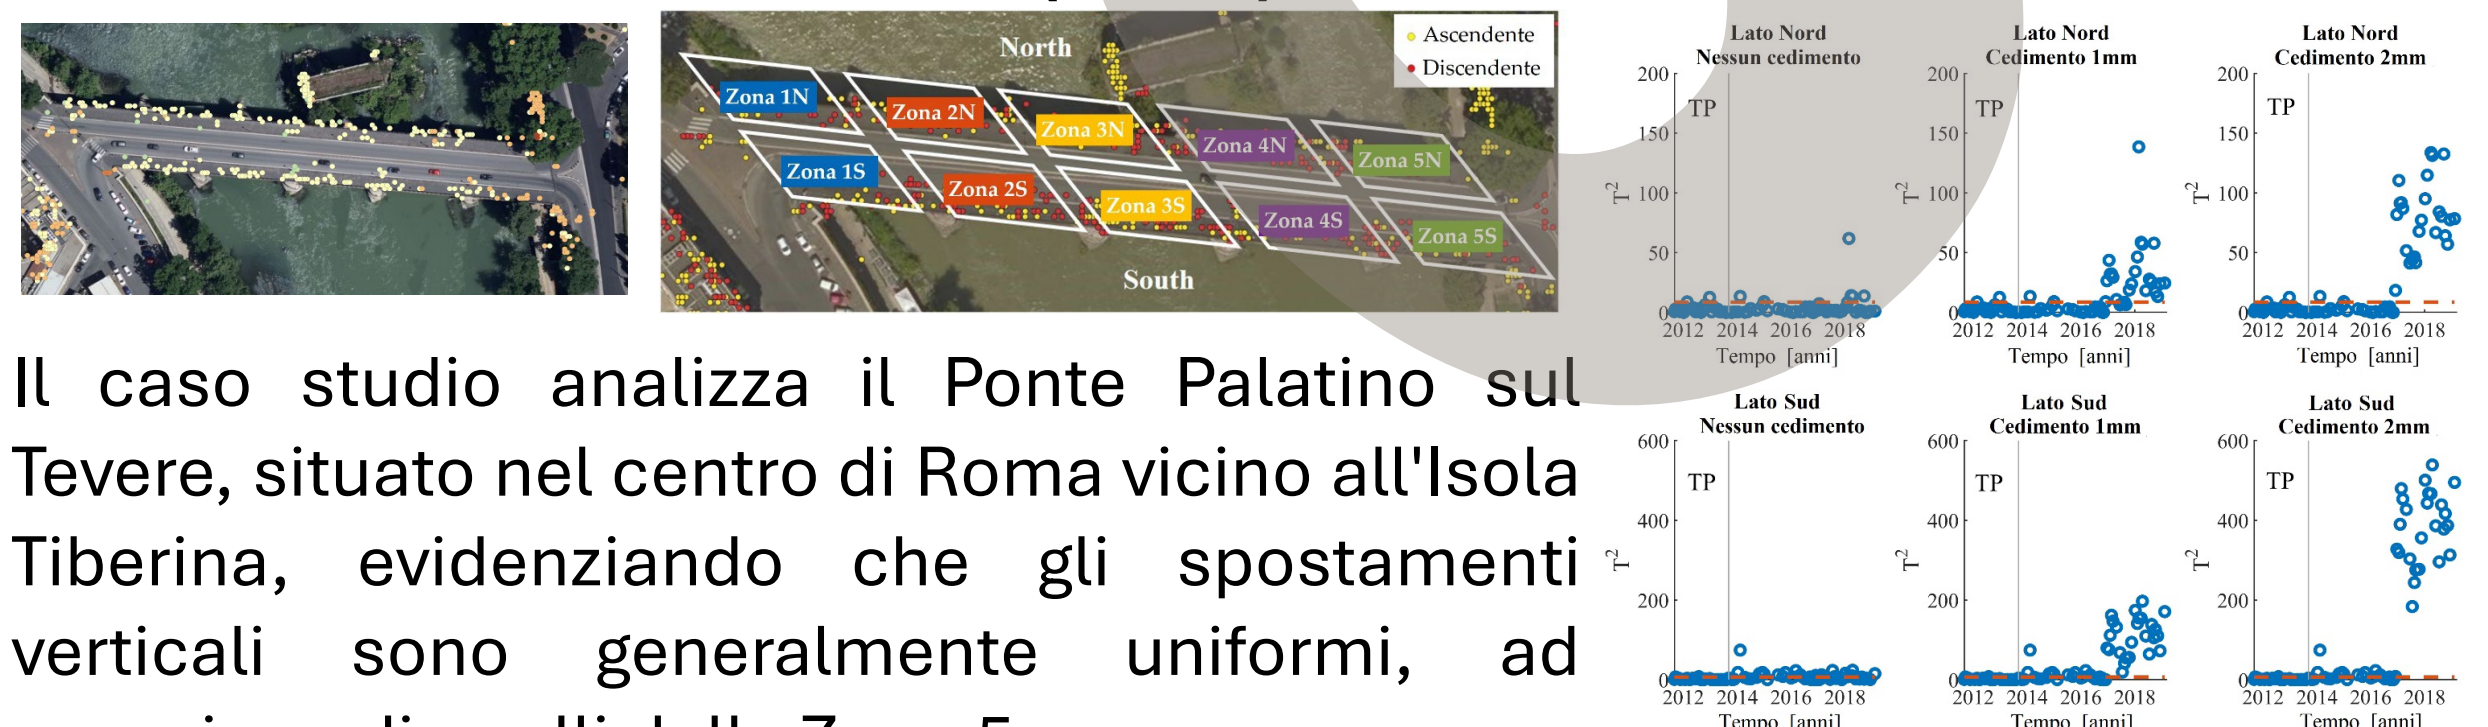
### Caso Studio 6: Ponte Palatino (Roma)

Il caso studio analizza il Ponte Palatino sul Tevere, situato nel centro di Roma vicino all'Isola Tiberina, evidenziando che gli spostamenti verticali sono generalmente uniformi, ad eccezione di quelli della Zona 5.

Gli spostamenti sono attribuiti a dilatazioni termiche e deformazioni locali del terreno. Nel caso studio, utilizzando la PCA, sono state sviluppate carte di controllo che hanno permesso di isolare l'influenza degli spostamenti dagli effetti ambientali e operativi senza ricorrere a una modellazione esplicita.
