Convegno ReLUIS

Napoli, 17-18 ottobre 2024

CRITERI E SOLUZIONI PER LA PROGETTAZIONE DI INTERVENTI INTEGRATI E SOSTENIBILI

Rafforzamento sismico ed efficientamento energetico di edifici esistenti

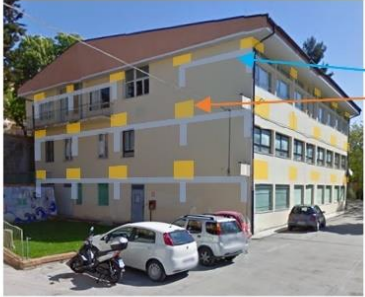
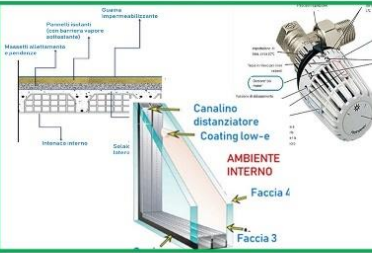
| <p>Interventi locali (applicabili dal solo esterno)</p> | <p>Rinforzo locale dei nodi</p> <p>Incisi CFRRP Nessuna demolizione tamponatura</p> | <p>Antiribaltamento tamponature perimetrali</p> | <p>Isolamento copertura, sostituzione infissi e valvole termostatiche</p> <p>Canalino distanziatore Coating low-e Faccia 4 Faccia 3 AMBIENTE INTERNO</p> |

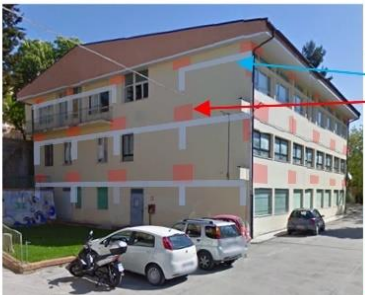
| <p>Interventi locali (a basso impatto)</p> | <p>Rinforzo locale dei nodi</p> <p>Demolizione di porzioni limitate di tamponatura</p> | <p>Antiribaltamento tamponature perimetrali</p> | <p>Interventi precedenti + insufflaggio delle intercapedini tamponatura</p> |

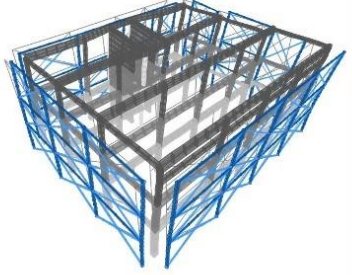
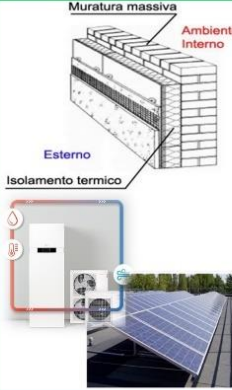
| <p>Interventi globali (a maggiore invasività)</p> | <p>Eso scheletri esterni</p> <p>Controventi</p> | <p>Ringrosso fondazioni</p> <p>Rinforzi locali</p> | <p>Cappotto termico, sostituzione impianti, fonti rinnovabili</p> <p>Muratura massiva Ambiente Interno Esterno Isolamento termico</p> |

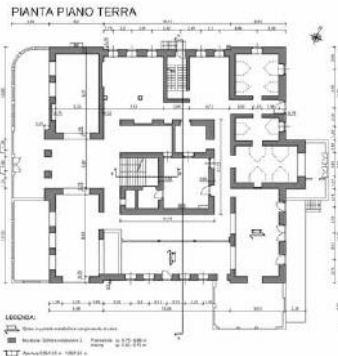
Caso studio 9: edificio ad uso pubblico in muratura in provincia di Trento

| Destinazione d'uso | Struttura ricettiva |
| Sistema costruttivo | Muratura |
| Epoca di costruzione | fine XIX sec. |
| Numero di piani | 5 fuori terra ¹ |

¹ Il quinto livello fuori terra (piano quarto), non visibile nell'immagine, è costituito dalla sopraelevazione parziale del piano terzo nella zona a nord (sopraelevazione realizzata negli anni '60).

| PARAMETRI DI DOMANDA | | | |
|---|--|--|---|
| Int. 1 | Miglioramento – Intonaco armato FRCC solo lato esterno delle pareti; catene sulle celle di estremità; irrigidimento nel piano dei solai con controventi e della copertura con cappa armata | Isolamento pareti, sostituzione serramenti, isolamento copertura; cambio caldaia e inserimento valvole termostatiche su termosifoni esistenti | |
| Int. 2 | Adeguamento – Iniezioni e tirantini trasversali sulle pareti; catene sulle celle di estremità; irrigidimento nel piano dei solai con controventi e della copertura con cappa armata | Isolamento pareti, sostituzione serramenti, isolamento copertura; sostituzione termosifoni con soffitto radiante e sostituzione caldaia con pompa di calore | |
| Int. 3 | Miglioramento – Intonaco armato FRCC solo lato esterno delle pareti; catene su tutte le celle; irrigidimento nel piano dei solai con cappa armata nella copertura e nei solai | Isolamento pareti, sostituzione serramenti, isolamento copertura; sostituzione termosifoni con pavimento radiante e sostituzione caldaia con pompa di calore | |
