Attività di formazione per i tecnici degli Enti Locali

Modulo II - Rischi naturali e interventi di mitigazione per la sicurezza dei ponti

**Lezione n° 7
Casi studio - Idraulico**

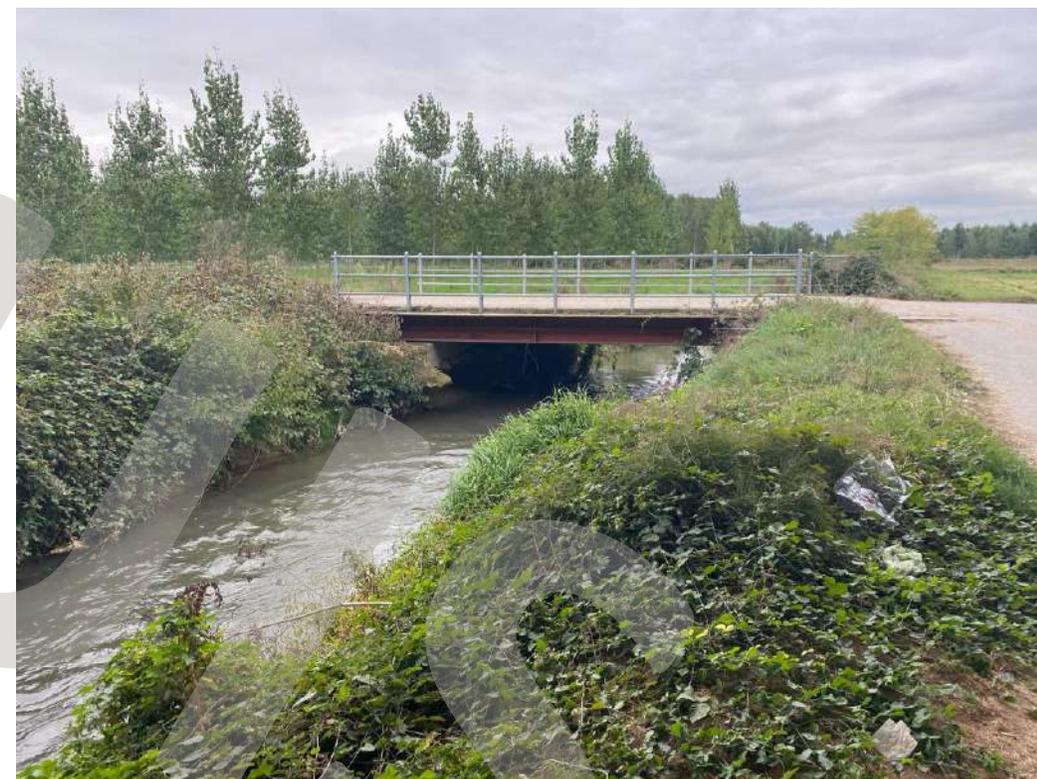
Ponte appena a monte dell'attraversamento analizzato

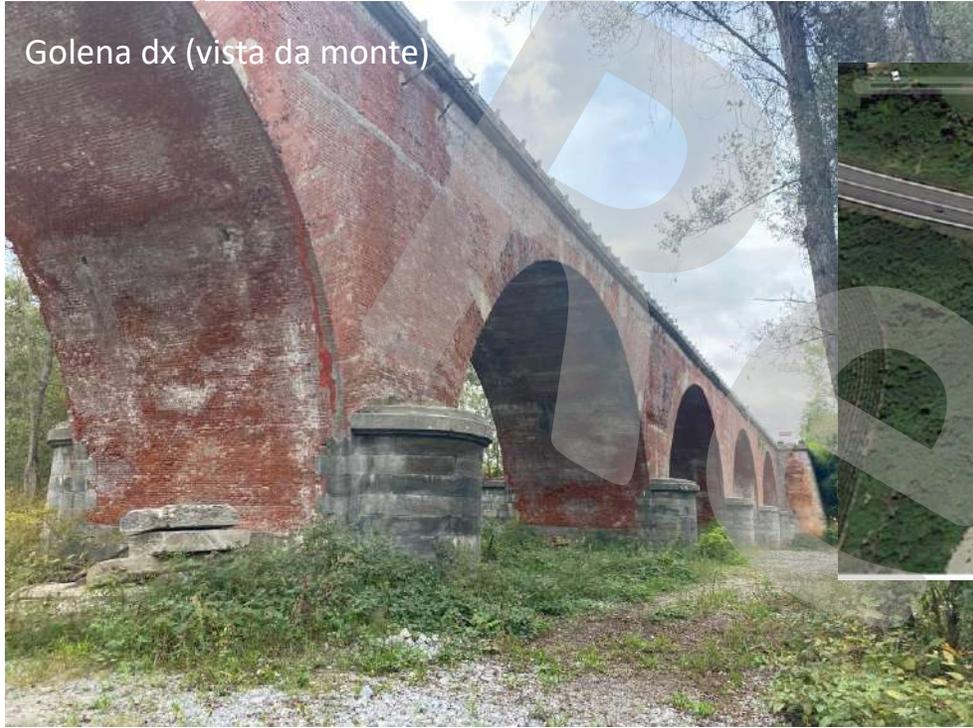
Golena dx a monte

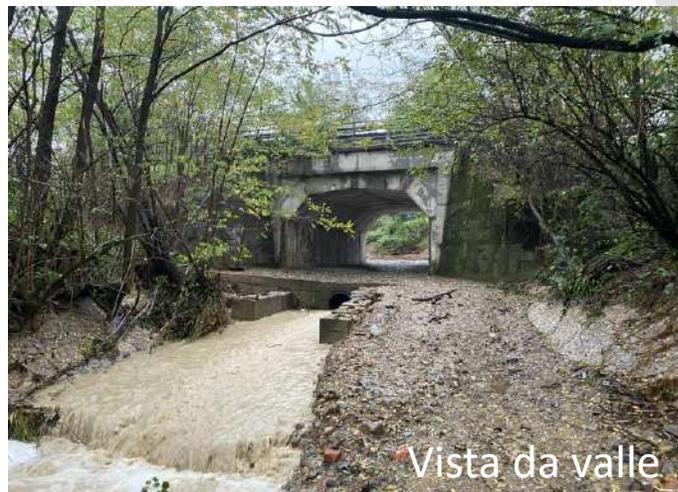
Vista da valle

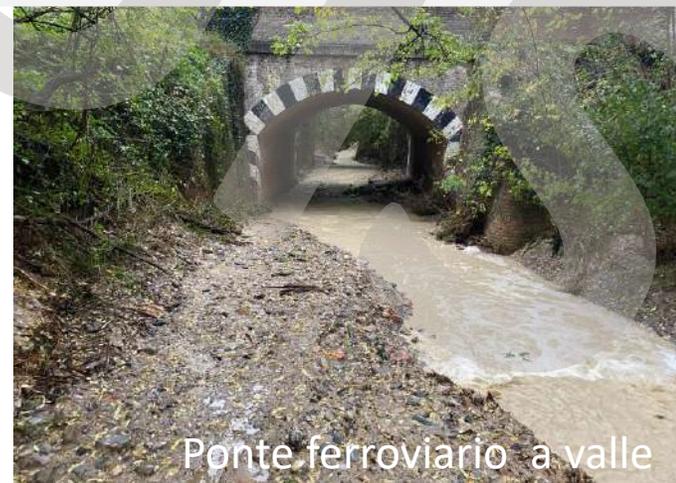
Ponte ferroviario a valle
