## Rapporto dei danni osservati su alcuni edifici industriali a seguito del terremoto abruzzese del 6/04/2009

Il presente rapporto intende documentare alcuni danni osservati sugli edifici industriali per lo più prefabbricati, così come rilevati a seguito dalle attività di ricognizione di agibilità sui fabbricati. Tali attività sono state condotte dal personale universitario, sotto il coordinamento e la supervisione della Protezione Civile Nazionale (DPCN) e di ReLuis.

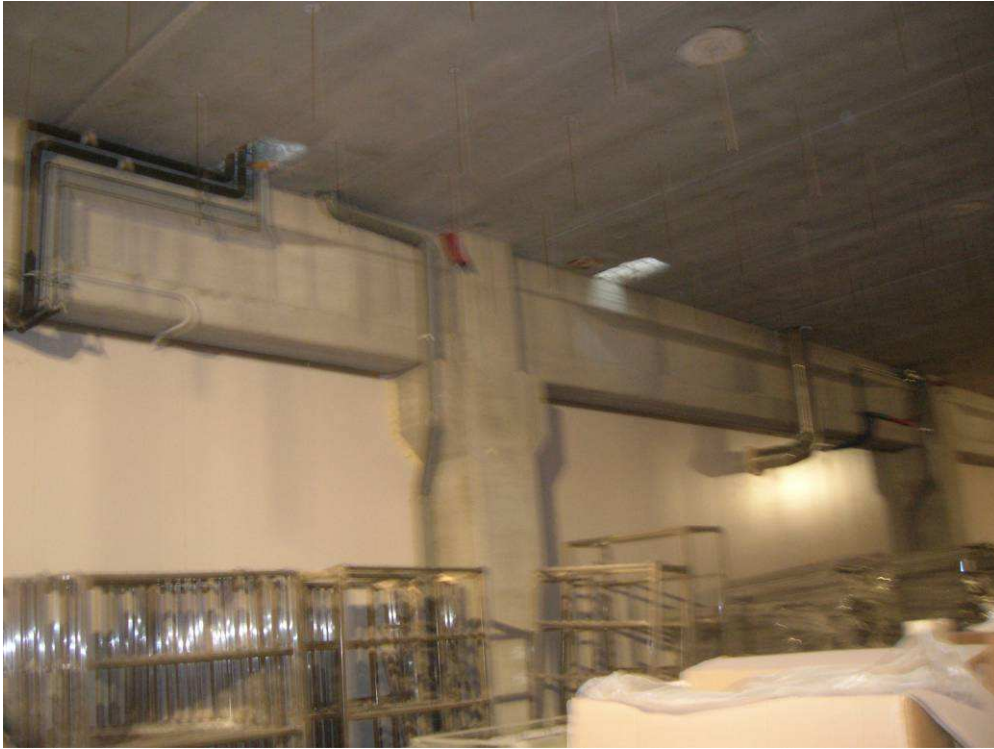
Il capannone industriale realizzato con elementi prefabbricati non ha subito danni nella struttura portante (travi e pilastri) al piano terra (figure 18, 19), mentre nel piano copertura numerosi nodi colonna-trave sono lesionati (figure 20, 21, 22), difatti sono evidenti fessure nei ritegni sismici di diversi appoggi, due, in particolare, hanno subito un danno medio-grave. Sebbene sia assicurata la capacità portante per carichi verticali non può essere garantita la sicurezza nei confronti di un ulteriore evento sismico di entità paragonabile a quella del main-shock. Inoltre le travi di copertura risultano lievemente danneggiate nel coprifermo in più punti a causa del martellamento dovuto alla presenza di strutture in acciaio che collegano le travi di copertura ai solai sovrastanti e sottostanti (figura 23).

*Figura 19 - Struttura del capannone industriale adibito alla produzione (foto dell'ing. A. Zambrano).*

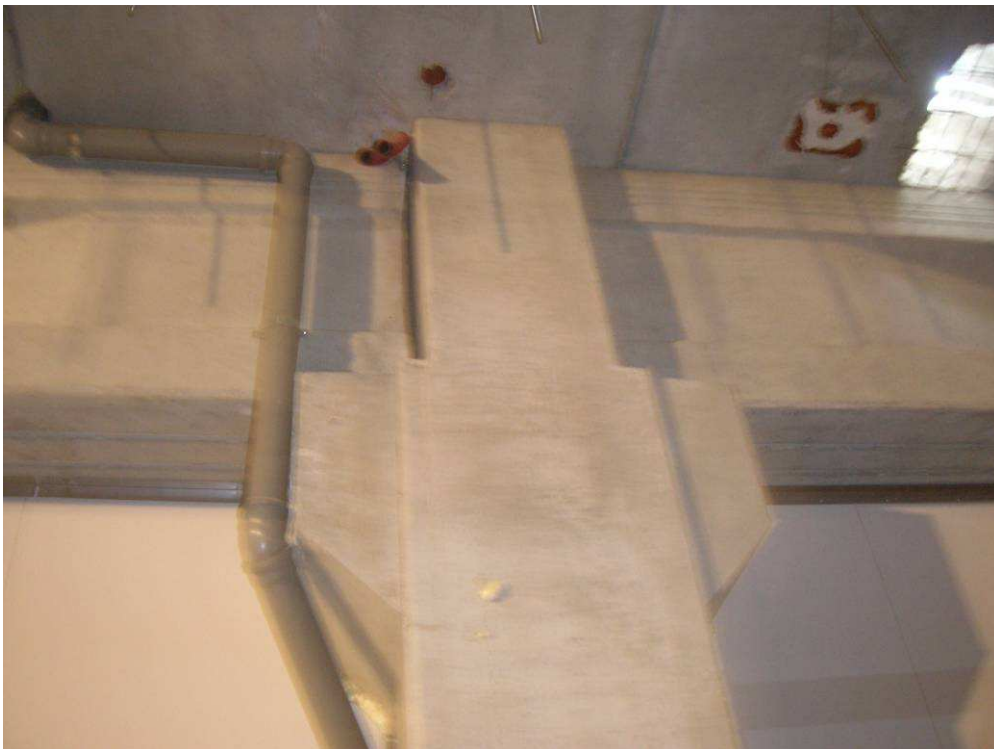
*Figura 20 - Particolare del nodo trave-colonna del capannone industriale adibito alla produzione al piano terra (foto dell'ing. A. Zambrano).*
