Le criticità evidenziate dalle strutture del comparto produttivo e criteri per la messa in sicurezza

Marco Savoia
DICAM – Università di Bologna

CARATTERISTICHE DELLE STRUTTURE PREFABBRICATE ISOSTATICHE REALIZZATE SENZA CRITERI ANTISISMICI

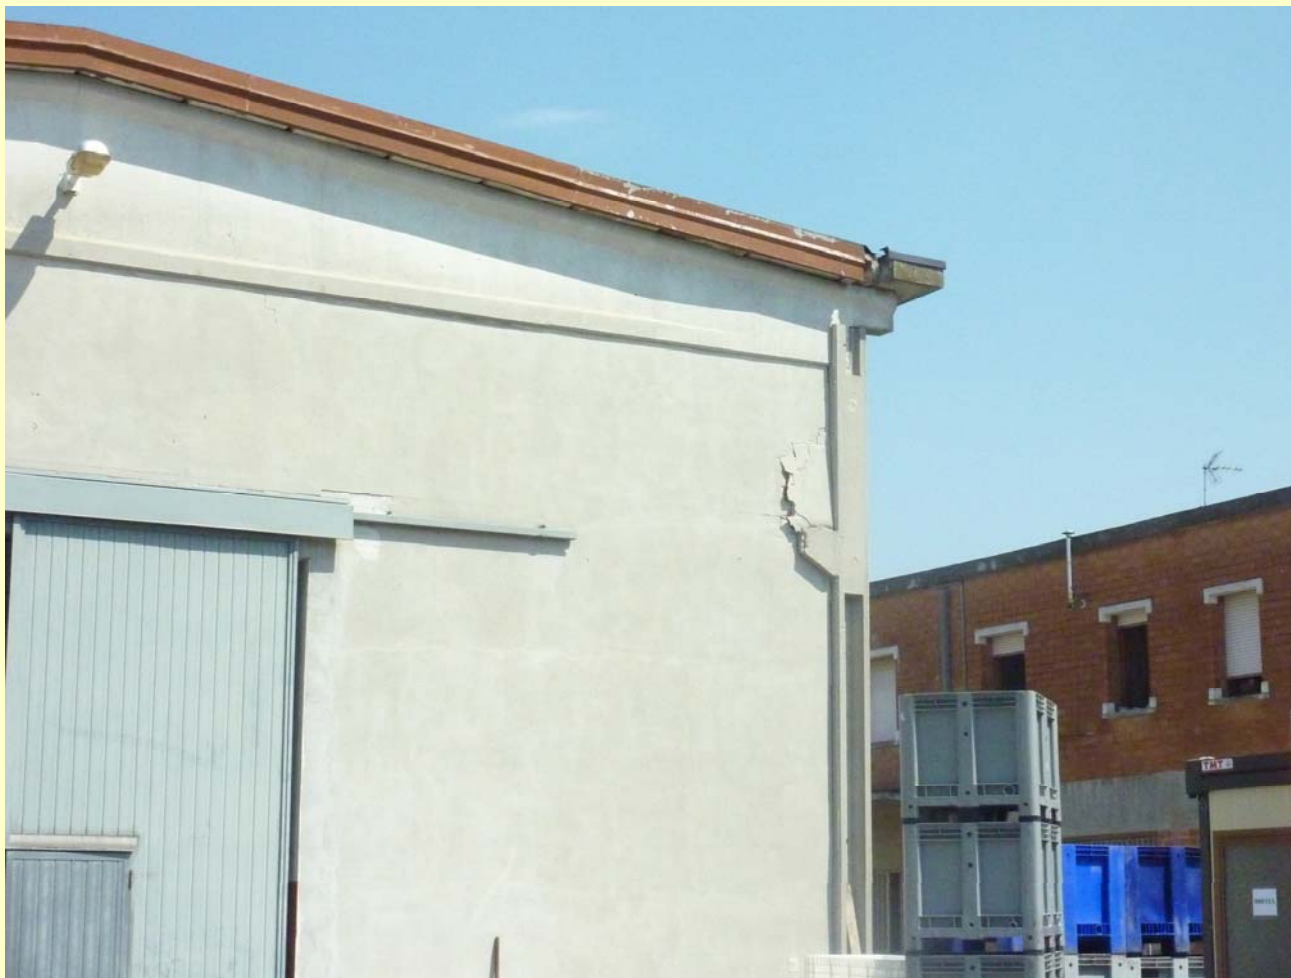
**Prefabbricati anni '70:
Pilastrini esili,
Grande flessibilità',
Pannellature tipicamente in laterizio e nella luce trave/pilastro.**

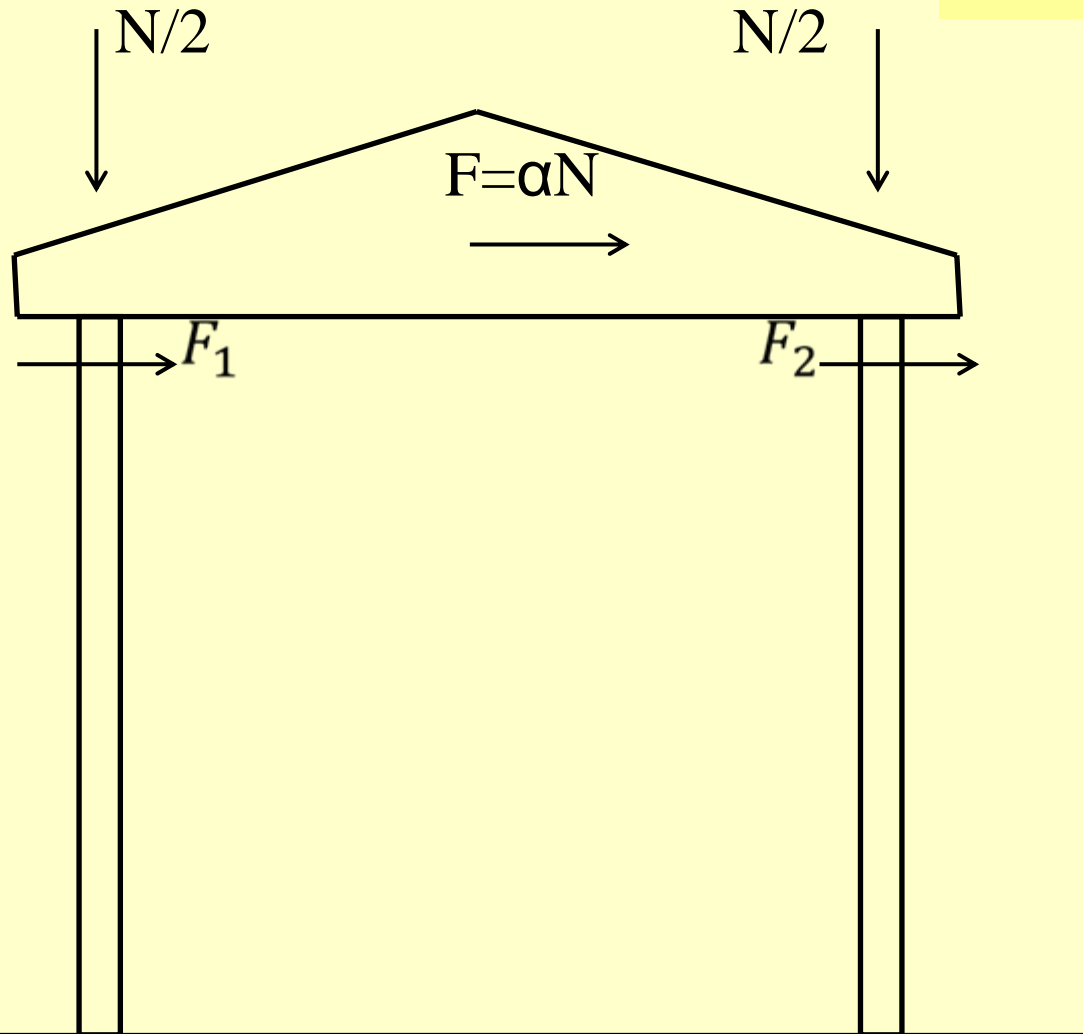
Senza tamponatura

Dal calcolo dell'azione
sismica $\alpha = 0.3 - 0.4$

$$F_1 = F_2 = \alpha \frac{N}{2}$$

$$R_1 = \frac{F_1}{N} = \alpha$$

$$R_2 = \frac{F_2}{N} = \alpha = \mathbf{0.3}$$

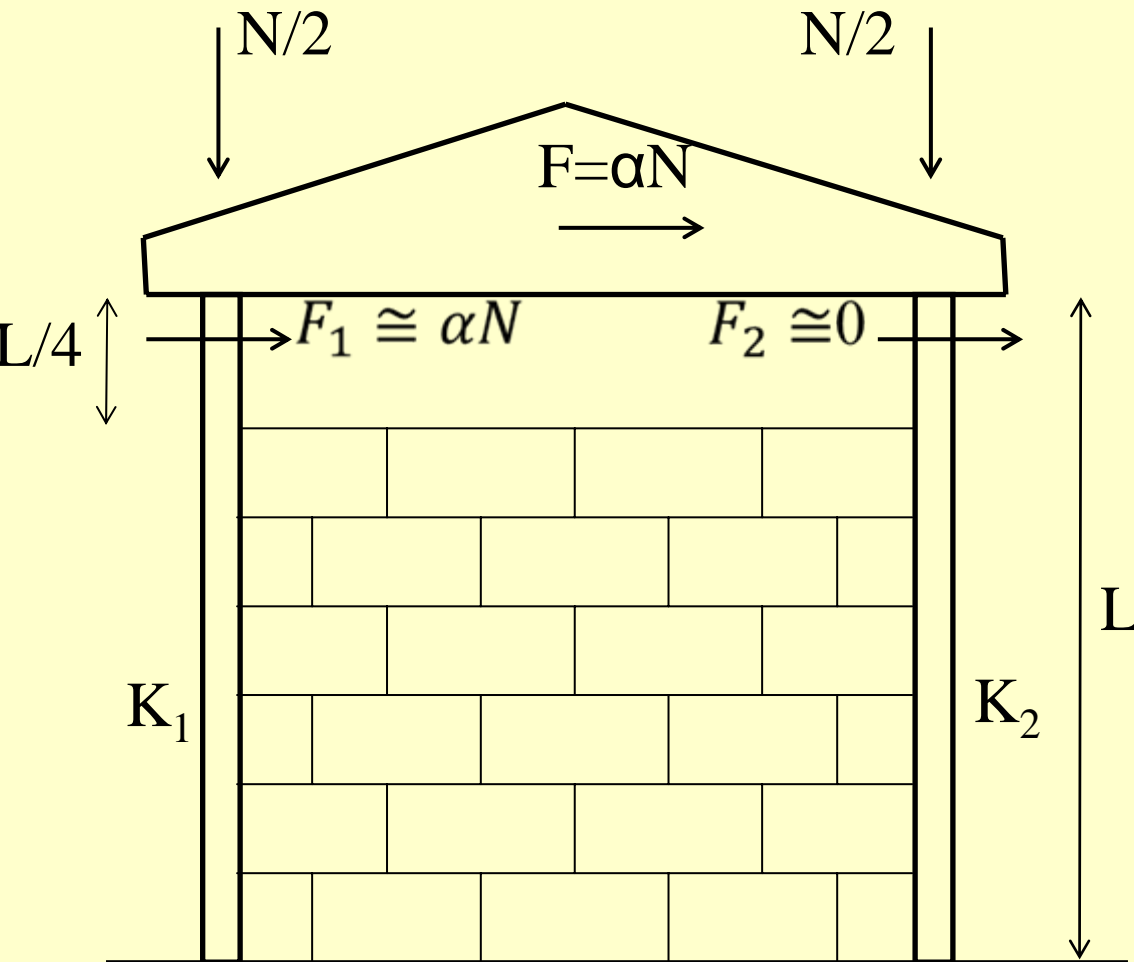
Presenza di tamponatura irregolare

$$K = \frac{12EJ}{l^3}$$

$$K_1 = 4^3 K_2 = 64K_2$$

$$R_1 = \frac{F_1}{\frac{N}{2}} = 2\alpha = \mathbf{0.6}$$

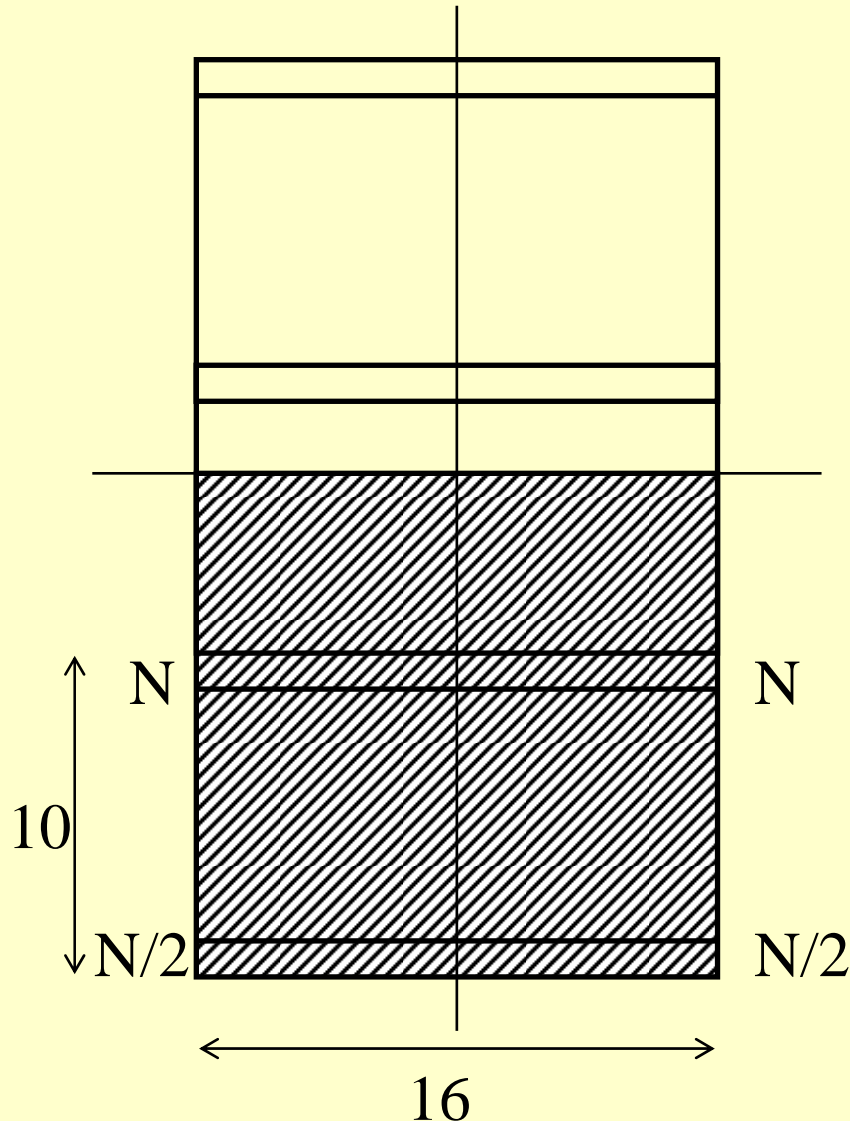
Se il piano si comportasse come piano rigido

$$N_{tot} = 3N$$

$$F_{tot} = \alpha \cdot 3N$$

$$F_1 = F_{tot} = \alpha \cdot 3N$$

$$R_1 = \frac{F_1}{N} = \frac{\alpha \cdot 3N}{\frac{N}{2}} = 6\alpha = \mathbf{1.8!!}$$

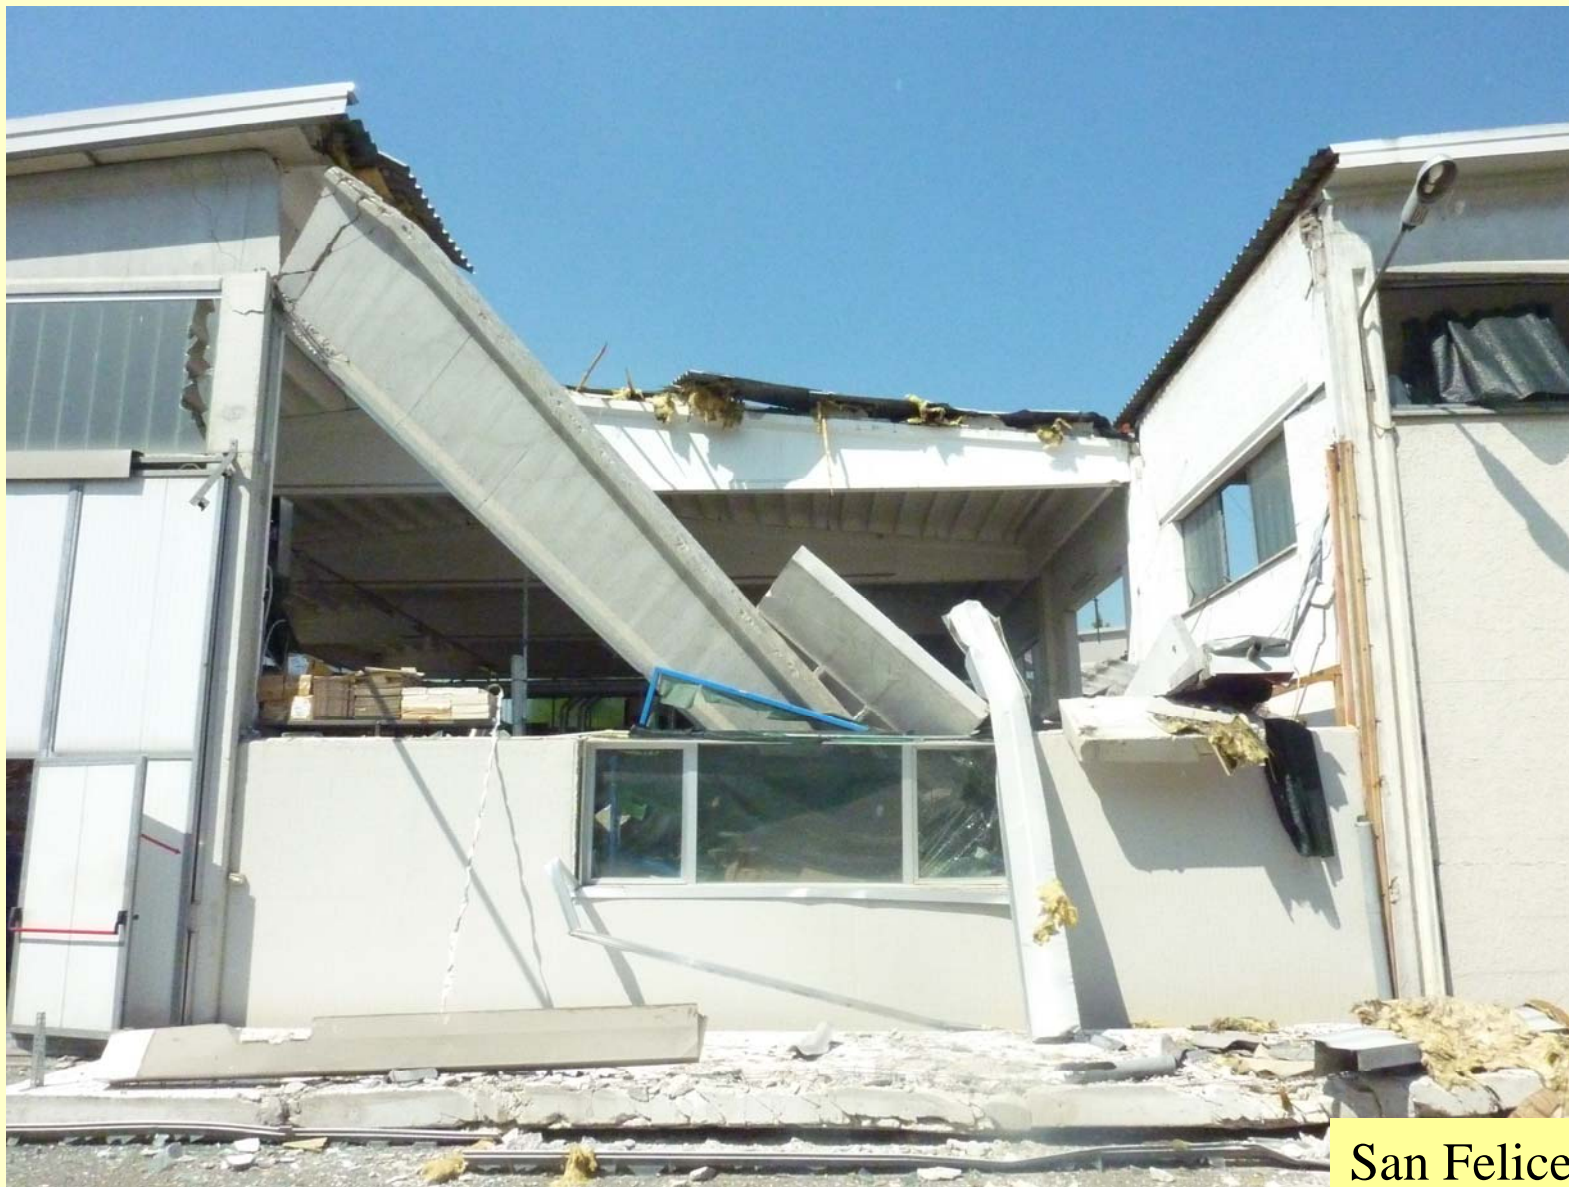
San Felice sul Panaro

**Prefabbricati recenti:
Grandi luci (e travi di grande altezza)
Pilastrini di grossa sezione,
Pannellature esterne collegate ai pilastri**
