**Missione congiunta di ricognizione danni**

# Turchia

**Report Giornaliero**  
**10 maggio 2023**

## Report giornaliero, 10 maggio

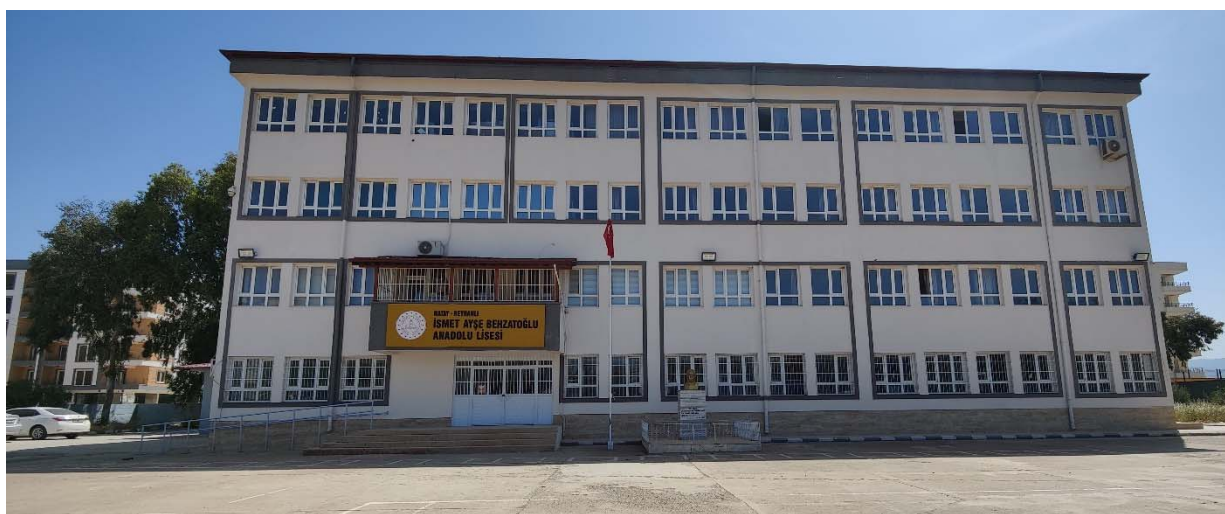
- **İSMET AYŞE BEHZETOĞLU AL**

L'edificio è stato classificato come moderatamente danneggiato e chiuso temporaneamente alle attività didattiche a causa di fessure di tipo flessionale su due travi dei telai longitudinali, una delle quali riportata in Fig. 3 e di ampiezza pari a 0.5 millimetri. L'edificio presenta un sistema di rinforzo costituito da setti in cemento armato disposti nella zona centrale della pianta e su tutta l'altezza.

Fig. 2. -. Vista frontale dell'edificio.

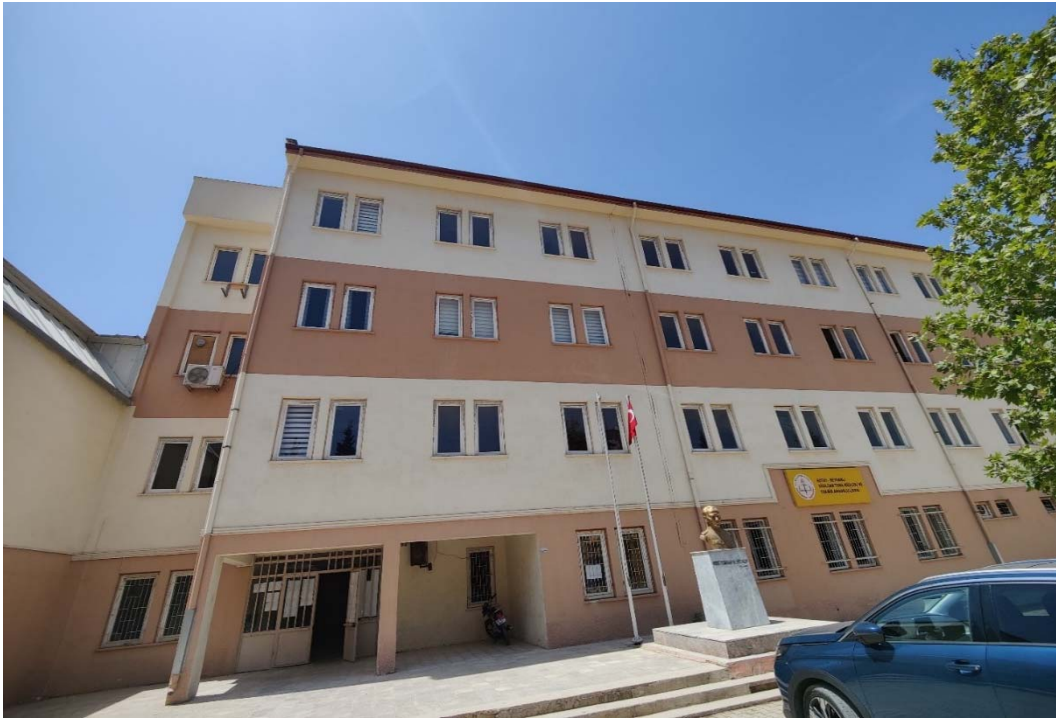
- **OĞULCAN TUNA MTAL**

L'edificio non presenta danneggiamento post-sisma. È evidente un distacco di tamponatura diffuso nel complesso della palestra causato da un probabile cedimento fondazionale pregresso, come mostrato in Fig. 5. L'edificio presenta un sistema di rinforzo costituito da setti in cemento armato disposti su tutta l'altezza.

Fig. 4 Vista frontale dell'edificio

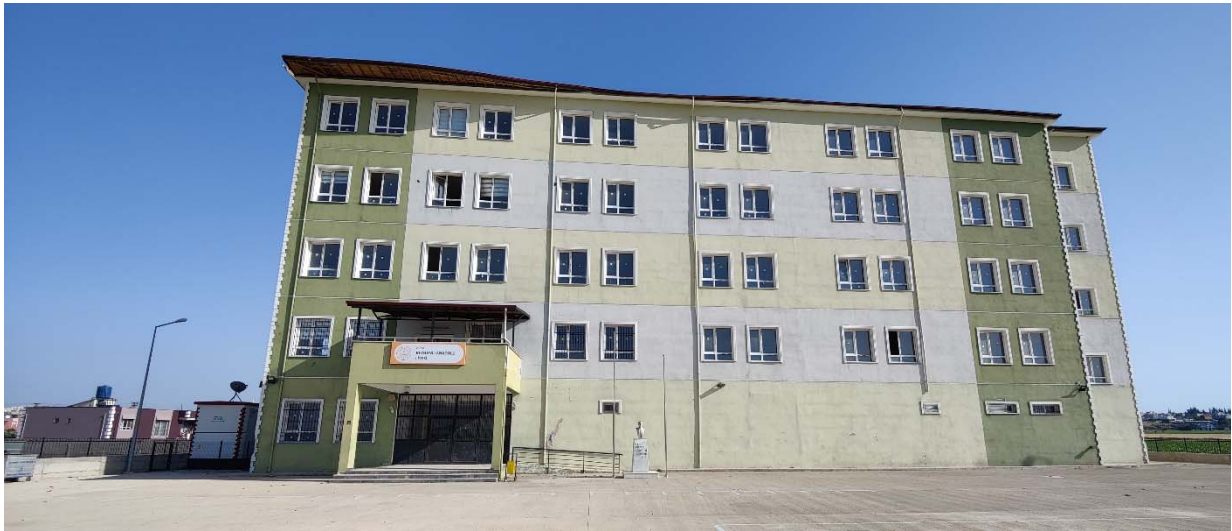
- **REYHANLI LİSESİ OKUL+İDARİ BİNASI**

Fig. 6 – Vista frontale dell’edificio.

Edificio chiuso alle attività didattiche. L’edificio presenta lesioni diffusi su tutti i prospetti che sembrano interessare il solo intonaco. E’ presente un evidente danno alla copertura: una porzione della falda sul prospetto principale risulta traslata e parte del rivestimento della copertura è dislocata.
