Missione congiunta di ricognizione danni

Turchia

8-13 maggio 2023

Report Giornaliero
12 maggio 2023

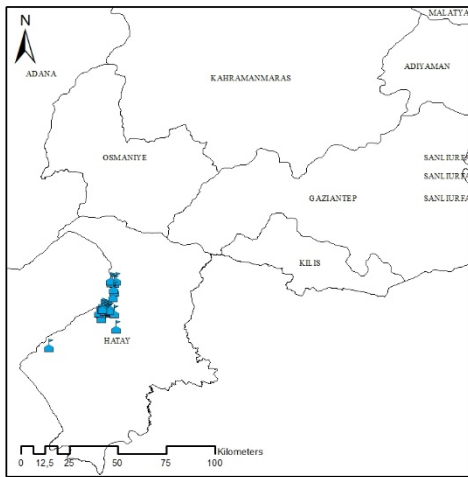
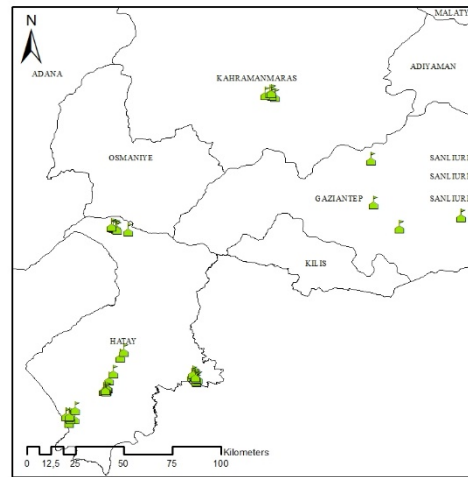
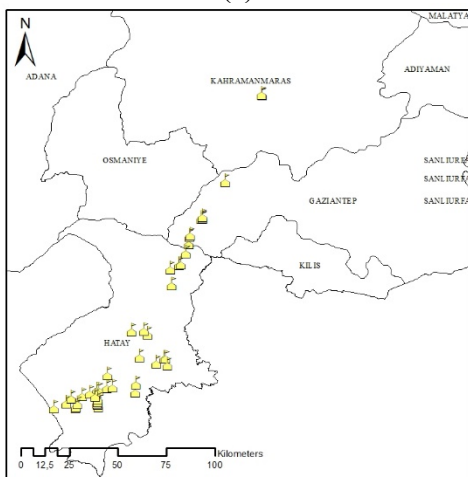
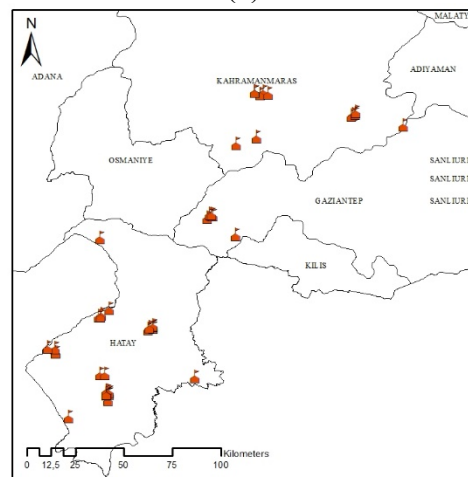
La Fig.1 mostra che nelle giornate dell'11 e del 12 maggio sono stati effettuati sopralluoghi nelle aree soggette a PGA più elevate (in media 0.54g e 0.47g), rispetto alla PGA delle aree rilevate nei primi due giorni di sopralluoghi (in media 0.27g e 0.34g).

Fig. 1 Localizzazione degli edifici scolastici ispezionati il 9-10-11-12 maggio (a,b,c,d); localizzazione edifici su mappa di scuotimento sismico relativa alla scossa del 6 febbraio 2023, pubblicata dall'USGS (e); distribuzione percentuale di edifici visionati in ciascuna giornata in relazione a 8 intervalli di PGA (ampiezza 0.1g).

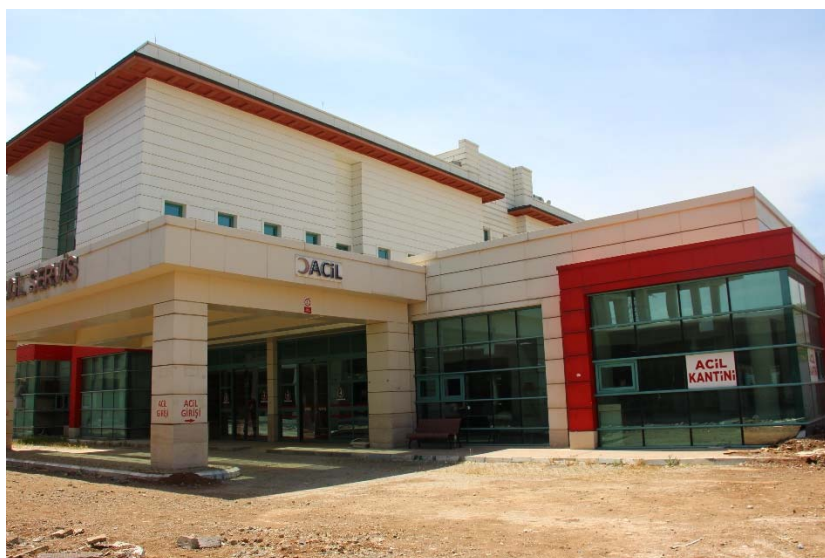
Fig. 13 – Struttura ospedaliera realizzata nel 2012.

La seconda struttura esaminata ha un sistema sismo-resistente di tipo tradizionale a base fissa, costituito da telai e pareti in c.a. (Figura 13). In tale struttura, il danno ha riguardato le sezioni di estremità di alcuni elementi monodimensionali travi/colonne in corrispondenza del vano scala, delle tamponature (Figura 14), nonché danni alle componenti non strutturali.
