La sperimentazione delle Linee Guida per i ponti esistenti

L'APPLICAZIONE PER LE INFRASTRUTTURE E SVILUPPI FUTURI

Il BIM per le infrastrutture

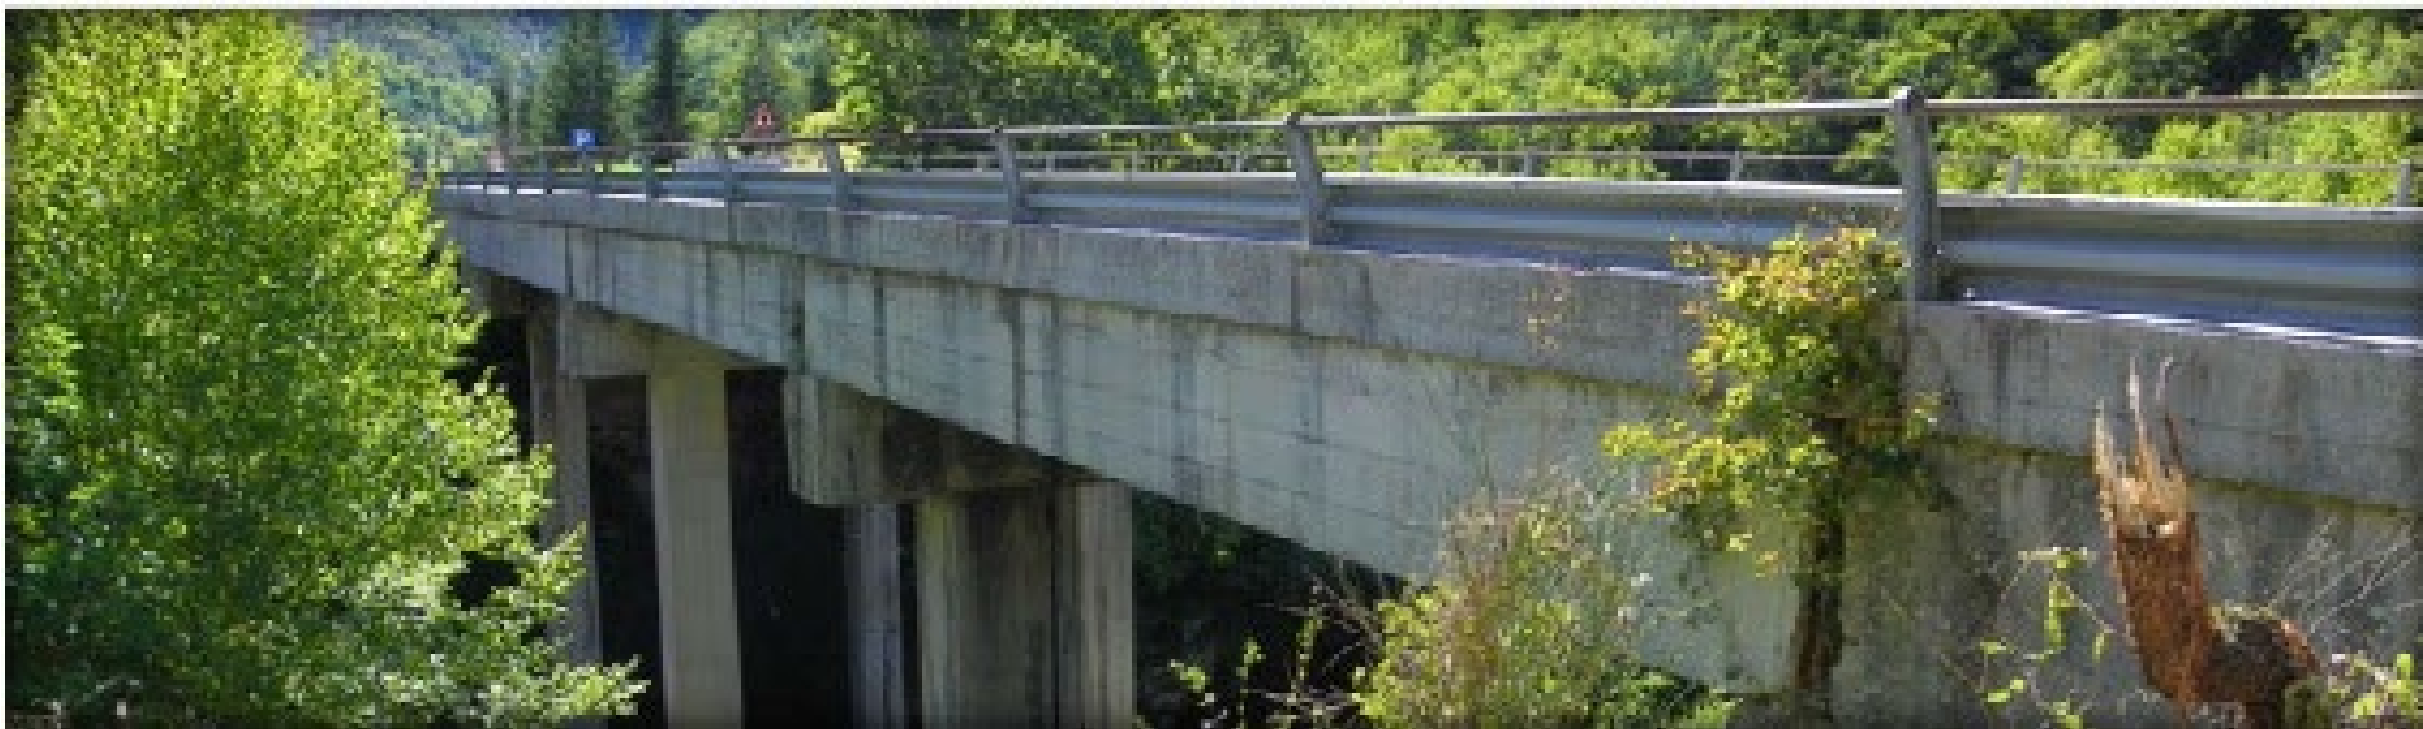
Il **Viadotto Antrodoco** è ubicato nel comune di Antrodoco nella regione Lazio, sulla S.S. 17 dell'Appennino Abruzzese, nei pressi della località Castello di Corno e precisamente nel tratto dal Km 8+121 al Km 8+171., estendendosi per 50 m in rettilineo.

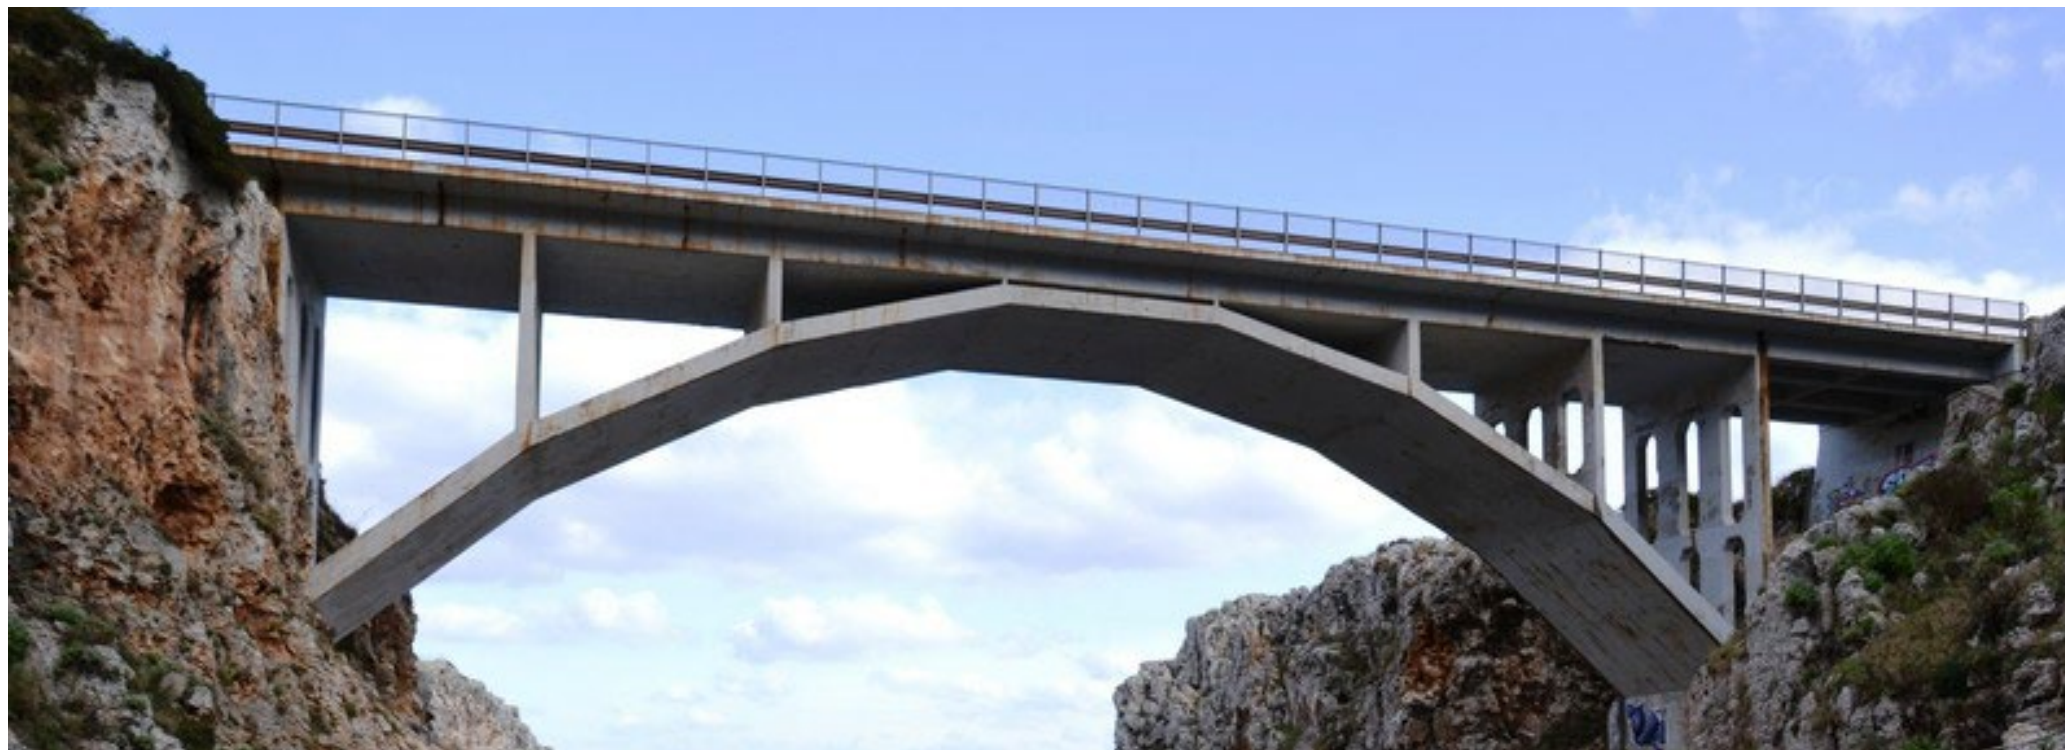
Il **Ponte Ciolo E** è ubicato nel comune di Santa Maria di Leuca, in provincia di Lecce, Puglia. Si estende per 60m e ha un'altezza di 40m circa. È caratterizzato da una geometria ad arco.

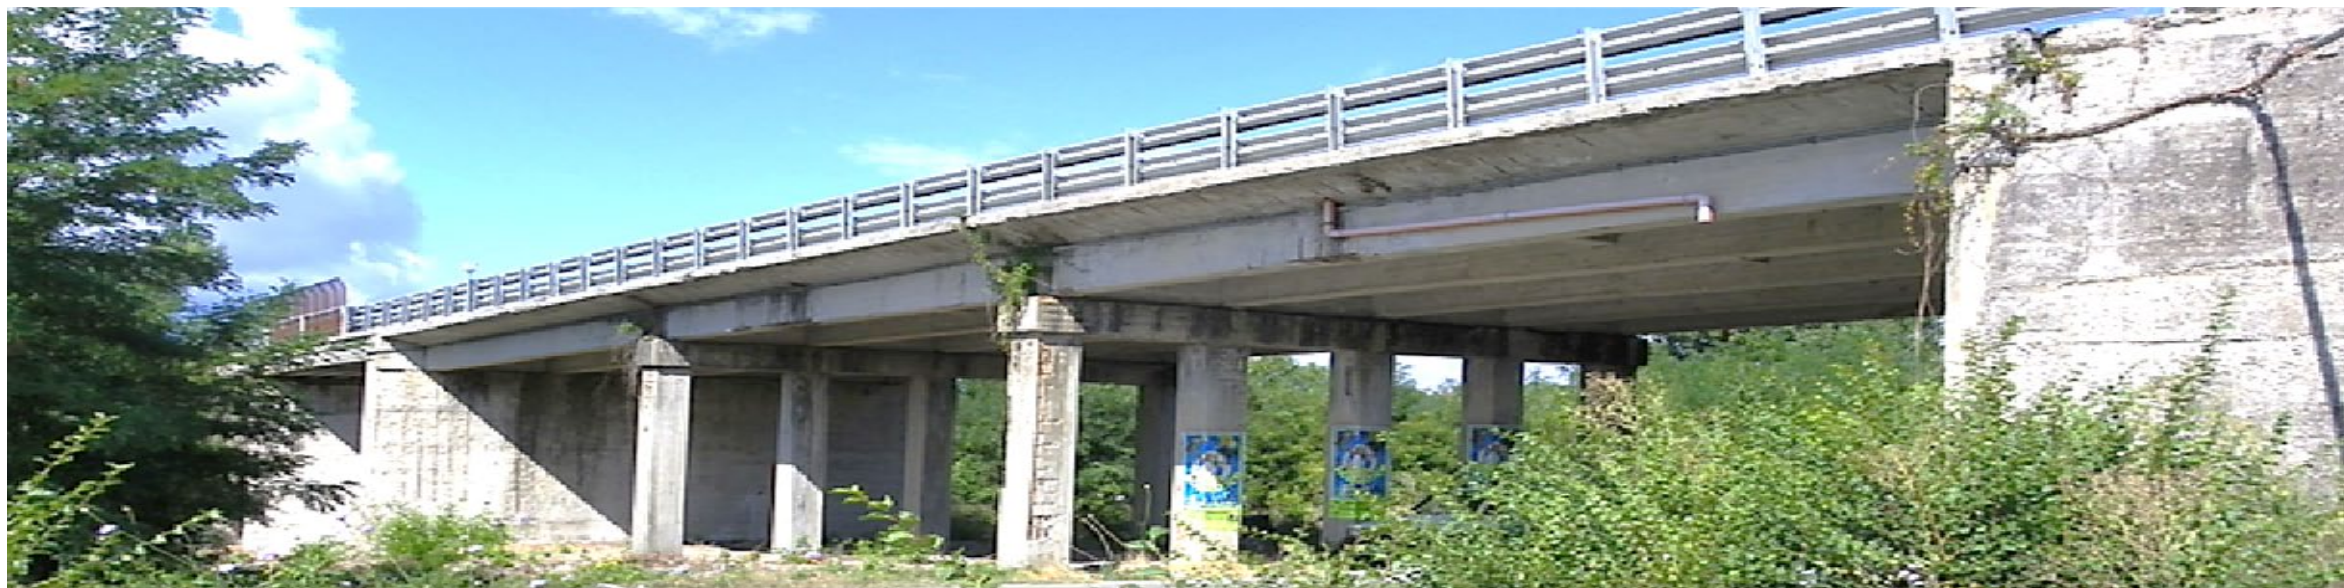
Il **Viadotto Cannete-Vinchiaturo** è situato sulla S.S. 17 dell'Appennino Abruzzese e Appulo-Sannitico, nei pressi dello svincolo per Vinchiaturo, interessa il tratto dal km 218+295 al km 218+340, estendendosi per 45 m in rettilineo.

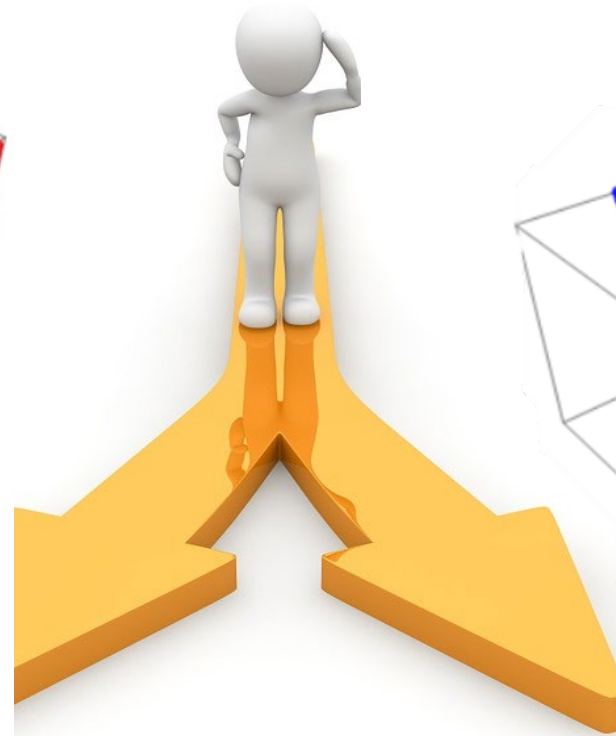
IFC

Il formato **IFC** richiede di **definire manualmente** le **connessioni** tra gli elementi, **nodo per nodo**

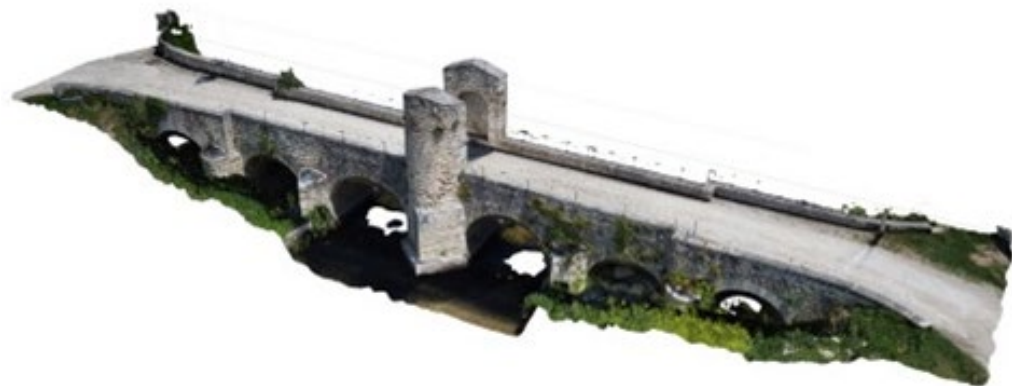
1. Nuvola di punti da laser scanner terrestre (TLS)

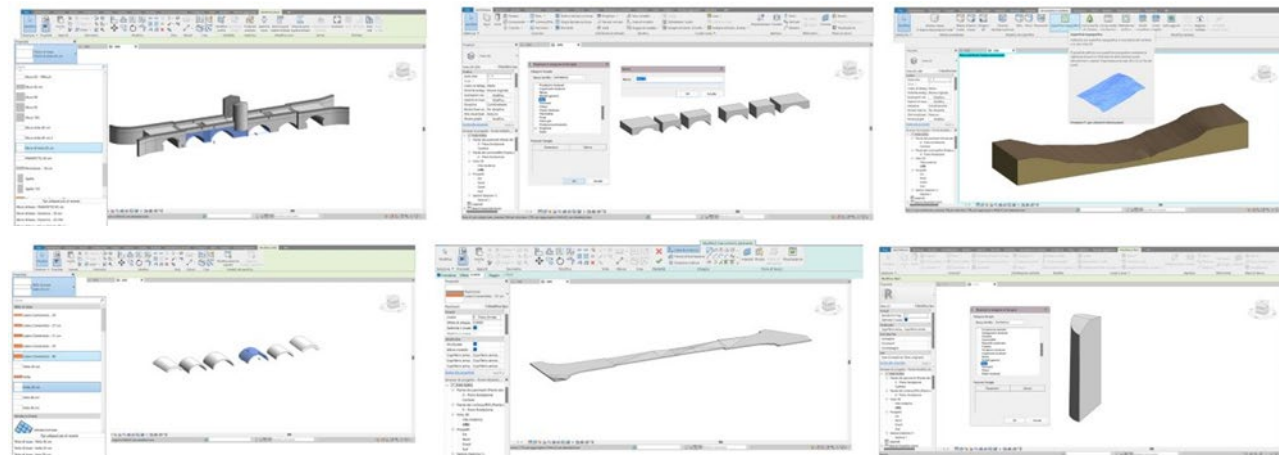
2. Fase di parametrizzazione degli elementi costruttivi

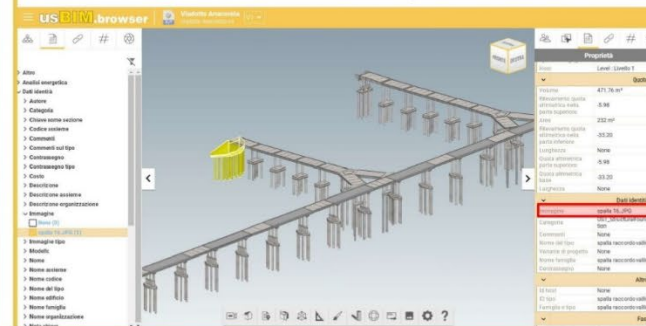
5. LETTURA delle informazioni importate.
